VANHAINKOTIKÄYTÖSSÄ OLLEEN RAKENNUKSEN RAKENNE- JA
SISÄILMASTOTUTKIMUS

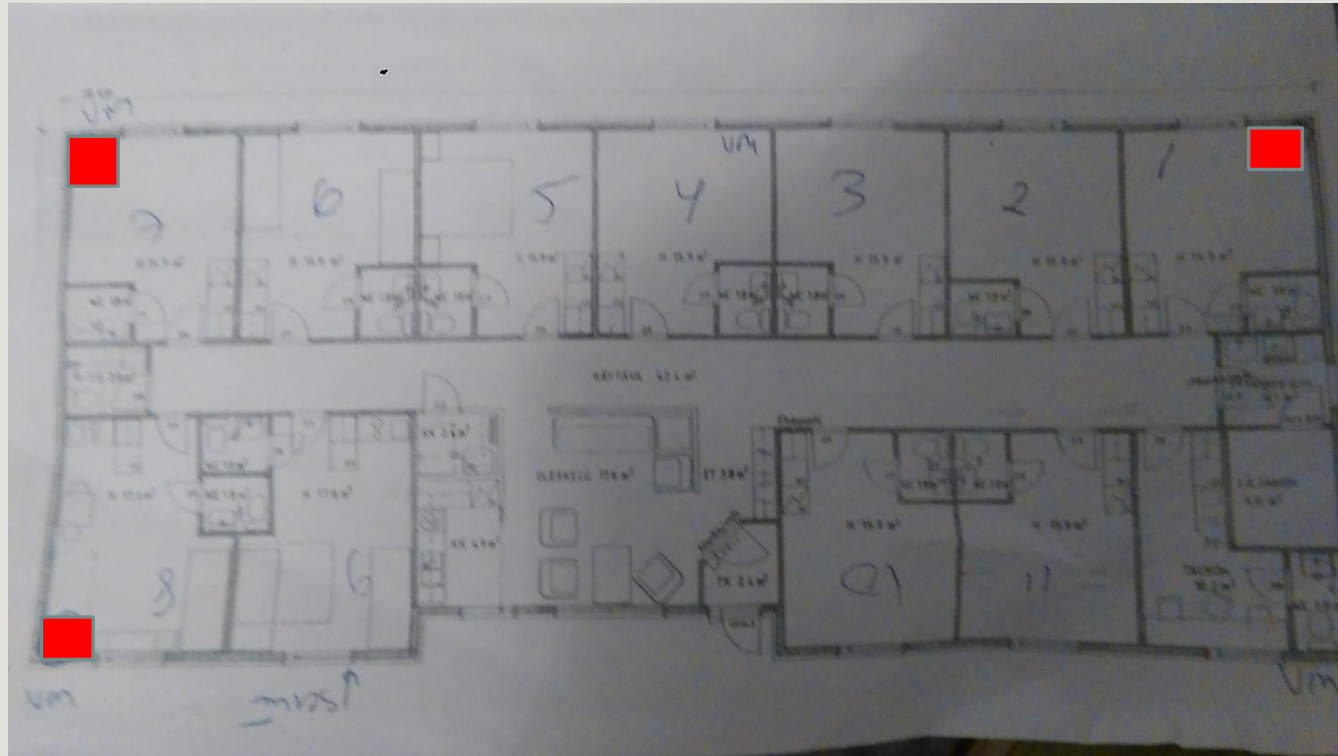
Pohjakuva ja rakenteet

Seinä- ja alapohjarakenteiden toteutustavat tarkistettiin rakenneavauksin

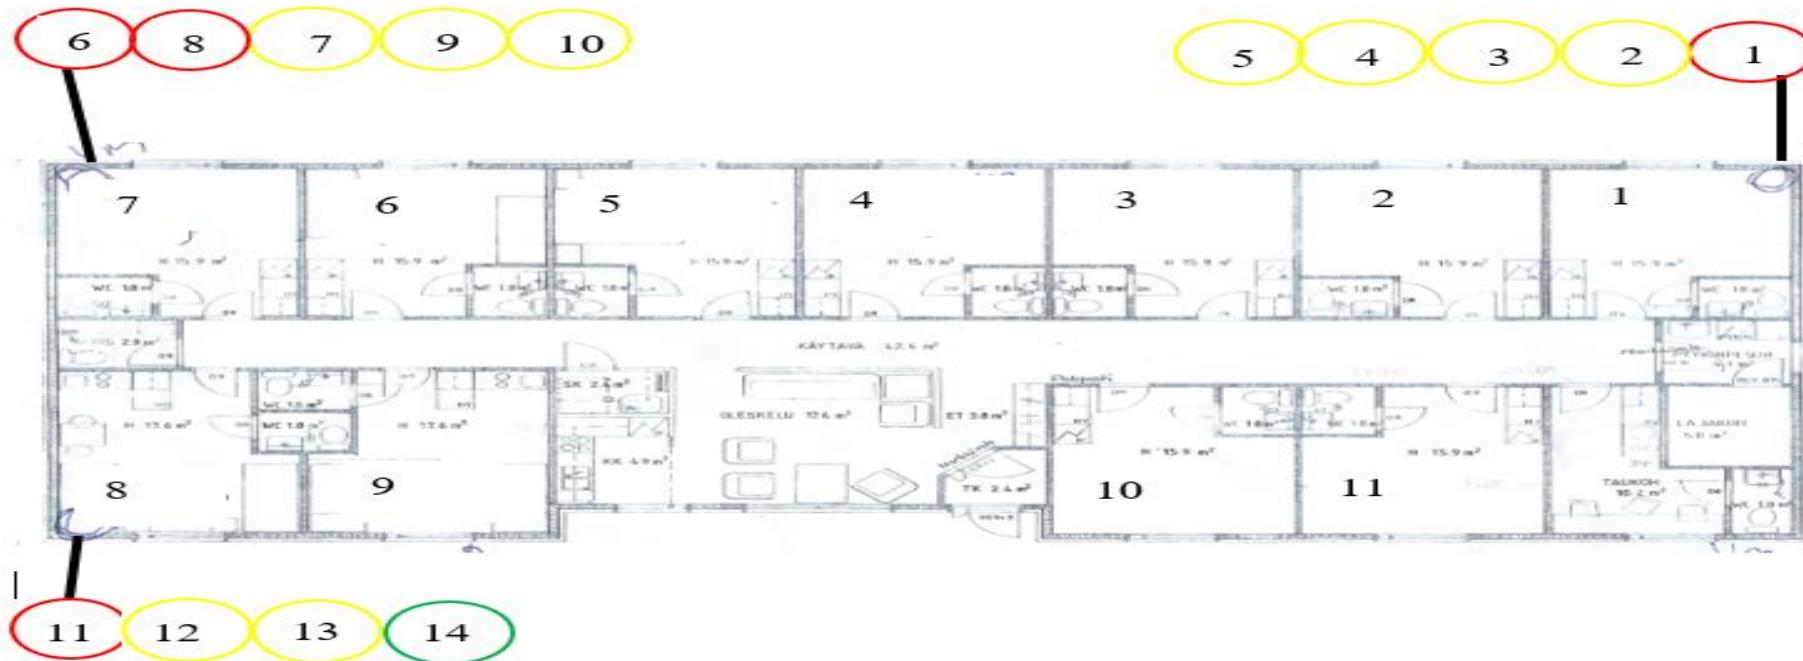
Materiaalinäytteiden mikrobimääritykset

ei mikrobikasvua materiaalissa
-

epäily mikrobikasvusta materiaalissa
-

selvä mikrobikasvu materiaalissa
