# Päiväkodin kuntotutkimus korjaussuunnittelun lähtötiedoiksi

RTA – Lopputyö. Henri Käyrä

Henri Käyrä  
Tekninen asiantuntija, RI

- Rakennusvuosi 1985, bruttoala 894 m<sup>2</sup>
- Puurunko, maanvarainen alapohja, aumakatto
- Pääosin alkuperäiskunnossa

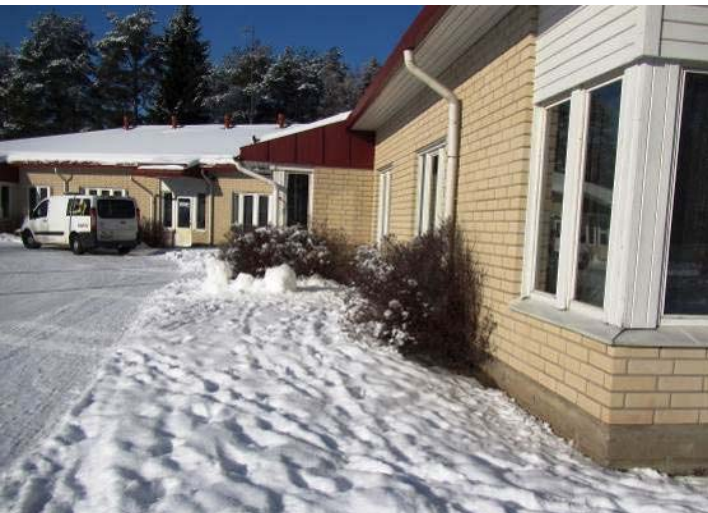
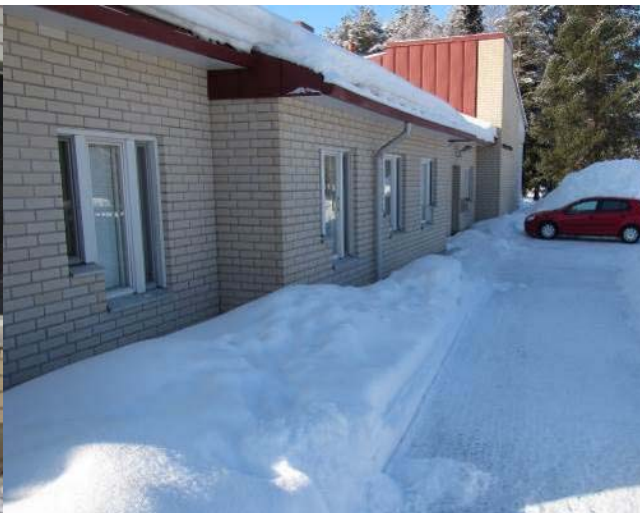
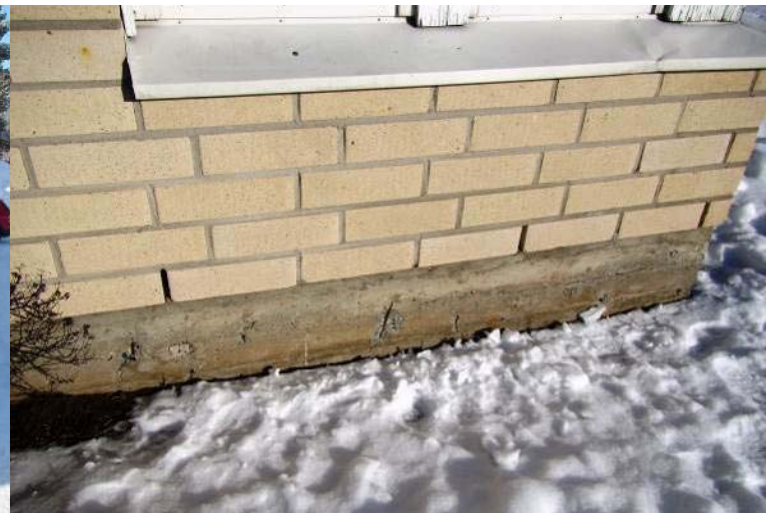
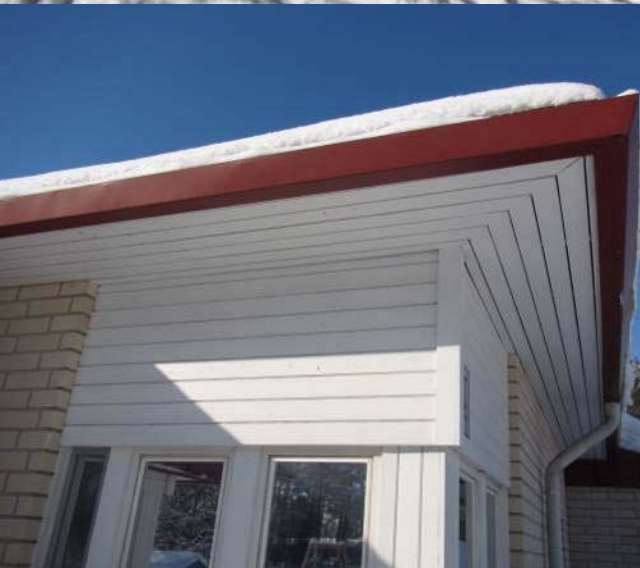
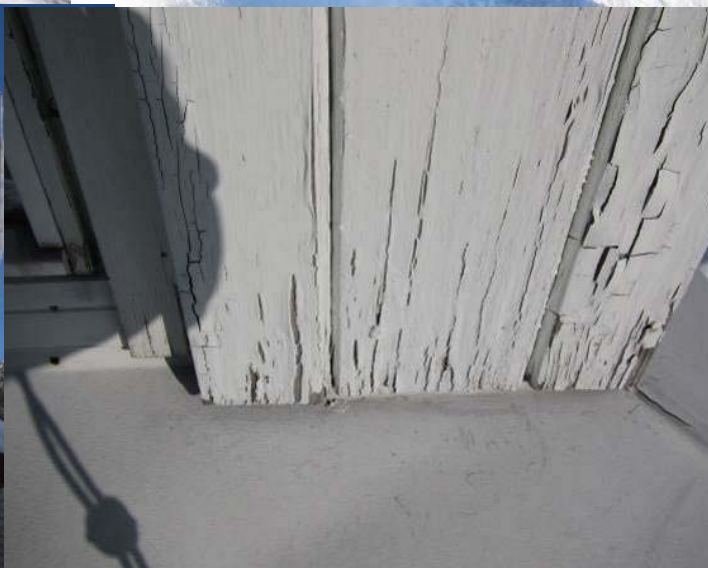
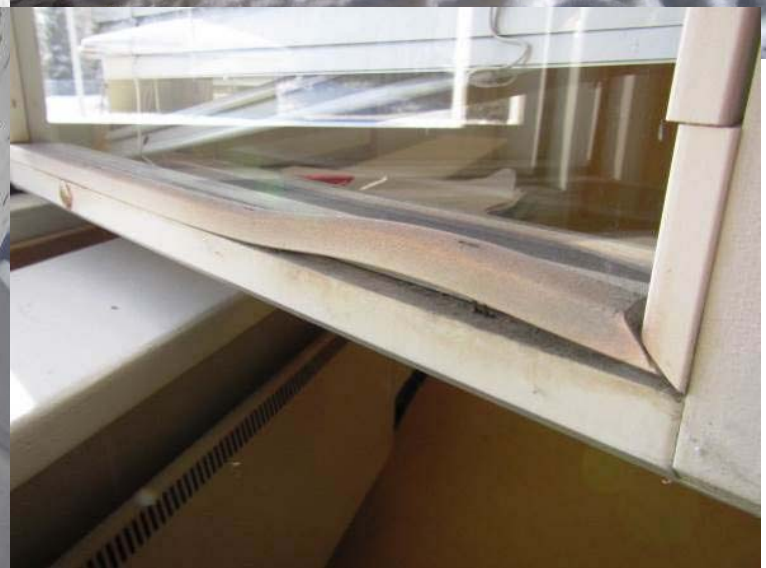
- Vanha putkivuoto ja talotekniset muutostyöt (suorasähkö kaukolämmöksi, iv-saneeraus) nostaa korjausastetta.
- Mikäli tutkimuksessa havaittua vesivuotoa ei olisi ollut, olisi todennäköisesti korjauslaajuus pienempi (väliseinät, ulkoseinien alaosat).
- Kustannuksissa ei ole huomioitu kohteeseen tarvittavia tilamuutostöitä tai piha-alueen kustannuksia, joista tulee todennäköisesti vielä merkittäviä kustannuksia → korjausaste nousee merkittäväksi ja on syytä harkita myös muita vaihtoehtoja (purku ja uudisrakennus, käyttötarkoituksen muutos)
