Palvelutalon kuntotutkimus ja ehdotus korjausmenetelmistä

*Tuukka Korhonen
Polygon Finland Oy*

- Tutkimuskohteena oli vuonna 1988 rakennetut kehitysvammaisille tarkoitettut palvelutalot Päijät-Hämeessä. Tutkittavia rakennuksia oli kolme kappaletta. Rakennukset kaikki identtisiä ja tehty samojen rakennesuunnitelmien mukaan

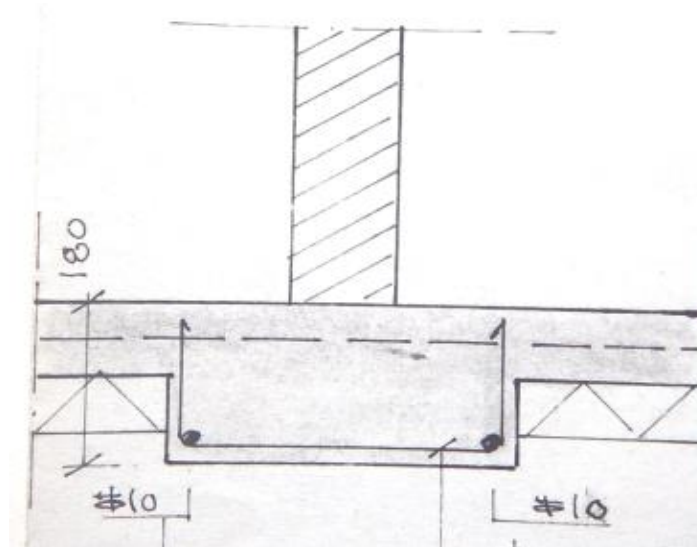
- Sisäseinät ja lattian liittymäkohta

- pintamateriaali (maali)
- tiilimuuraus 130mm
- pintamateriaali (maali)
- sisäseinän alla vahvikeantura

- Kohonneita kosteusarvoja tutkimuksissa havaittiin kaikkien rakennusten makuuhuoneiden kynnyksien kohdalla. Syynä on kosteuden kapillaarinen nouseminen vahvikeanturan kohdalta, jossa ei ole riittävästi kapillaarikatkoa täyttösoran ja vahvikeanturan välissä.
- Rakennuksen alla oleva täyttömaa liian hienojakoista, kapillaarinen nousu yli 350mm

- Kapillaarikatkon asentaminen vahvikeanturaan
 - vaikea toteuttaa käytännössä ja kokemukset kapillaarisuuden katkaisemiseen tarkoitetuista tuotteista vielä vähäisiä
- Laatan pintarakenteet eli pinnoitteet vaihdetaan hyvin vesihöyryä läpäiseviksi, jolloin kastuneesta laatasta ja maasta tuleva kosteus pystyy haihtumaan pinnoitteen läpi, esimerkiksi vesihöyryä läpäisevä epoksimaali tai kuivapuristelaatta
 - ehtona, että tilojen lattiapinnoitteet tulee olla helposti puhdistettavia
 - uudet pintamateriaalit voivat aiheuttaa kylmyyden tunnetta käyttäjille
- Kosteusvaurioituneen laatan päällä asennetaan uusi lattiarakenne ilmaraon päälle eli ns. tuulettuva lattiarakenne.
 - haittapuolena pölyn kertyminen tuuletusraon alle ja siitä seuraavat mahdolliset mikrobivauriot
- Ongelmalliseksi todetun rakenteen purkaminen ja uuden suunnittelu
