# **KÄYTÖN TURVAAMISEN TOIMENPITEET SISÄILMAKORJATUSSA KOHTEESSA**

LASSE KURVINEN – RTA3

Suunnittelija <b>RAMBOLL</b>	Työnumero <b>1510004714-013</b>	TDET 1
Rakennuskohde <b>IMMOLAN RMVK, KIIREELLISET SISÄILMAKORJAUKSET</b>	Päiväys 15.02.2018	Tekijä POAN
	Sisältö	
	TIIVISTYSKORJAUSDETALJI ALA- / VÄLIPOHJAN JA SEINÄN LIITTYMÄ

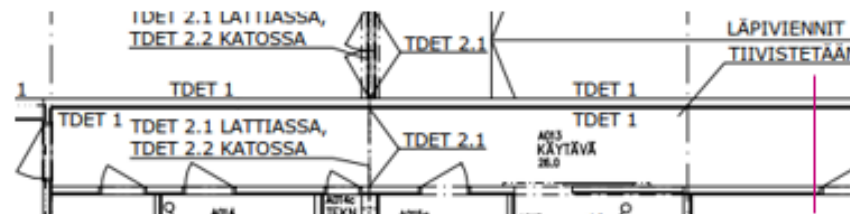
Korjaus  
nro  
B06228Korjauskohde  
RMVK Kiireelliset korjaukset 2018Työjohdaja  
Ismo Pakkanen, Ramboll CM  
Matti Manninen, Ramboll Finland  
Pekka Löfman, Rakennus-Nopea  
Kirsi ~~Wuori~~ Insinööri StudioPäivämäärä  
28.5.2018Huononumero:  
A013

**Tilaan tehtyjen toimenpiteiden tarkoitus**

- Estää maaperässä, liikuntasaumassa ja seinärakenteissa mahdollisesti olevien epäpuhtauksien pääsy sisäilmaan.

**Tilaan tehdyt toimenpiteet: 10.4. - 25.5.2018**

- Merkkiainekoe korjatun rakenteen tiiveyden varmistamiseksi (raportti)
- ~~Tehdyt korjaustoimenpiteet:~~
  - o lattian ja seinien liikuntasauvojen tiivistäminen suunnitelman osoittamista kohdista, TDET 2.1 (saumaa ei avattu, metallilevyjen väli tiivistetty kitillä, sauma tiivistetty ympäriinsä ~~Ardex~~-menetelmällä)
  - o teknisen tilan A014c oven ja karmirakenteen tiivistys ympäröiviin rakenteisiin, TDET 10 soveltaen ja oveen asennettu tiivisteet.
  - o viemärin läpiviennin tiivistys lattiassa, TDET 4
  - o seinän ja lattian liitoskohdan tiivistys, TDET 1-VE 1
  - o alakattolevyjen reunojen ja läpivientien leikkausreunojen (mineraalivillapinta) kapse-lointi
- ~~Tilaan liittyvät suunnitelmat~~
  - o ~~Tiivistysdetaljit~~, TDET 1, 2.1, 4, 10
  - o A-osa, kellari, R\_F20001
  - o ~~Leikkaus~~ B-B, R\_F29003

**Tilassa korjaamatta jääneet rakenteet:**

- seinien liikuntasauvoja ei ole voitu tiivistää välipohjaan saakka alakatossa olevan tekniikan vuoksi, työn tekemiseen ei ole riittävästi tilaa, yläosaa tiivistetty uretaanilla vaahdottomalla
- välipohjan liikuntasaumaa (katto) ei tiivistetty em. syystä
- yläpuolelta välipohjan liikuntasumaan tehdään leikkauksen B-B, R\_F29003 mukaiset katkot uretaanilla, jotka parantavat välipohjan tiiveyttä
- Tilan A014c puoleinen liikuntasauga on tiivistetty näkyvissä olevaan tiiliseinään. Tiiliseinän takana olevaan betoniseinään tiivistystä ei ole tehty.

- Käyttöikätaivoite 10 vuotta.
- Vuosina 2019 - 2028 tarvittavat toimenpiteet: vuosittaiset aistinvaraiset tarkastukset, joissa tutkitaan, näkykö tiivistyksissä halkeamia tai muita poikkeavuuksia. Merkkiainetutkimukset viiden vuoden välein satunnaisotannalla.
