PÄIVÄKODIN SISÄILMATUTKIMUS

- TOMI LEVOLA -

Tutkimuksen kohde

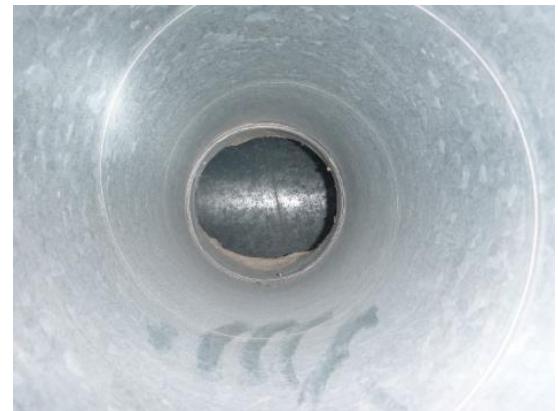
Tuloilmakanavasta pistokoeluentoisesti otetussa pölynäytteessä todettiin laboratorioanalyysissä aktiivista *Stachybotrys*-homesienikasvustoa. Poistoilmakanavasta otetussa näytteessä esiintyi laboratoriossa tehdyssä viljelyssä bakteerien ja *Mucor*-homesienen ylikasvua sekä kosteusvaurioon viittaavaa sienilajistoa. *Mucor*-homesieni on saattanut peittää alleen *Stachybotrys*-kasvuston.

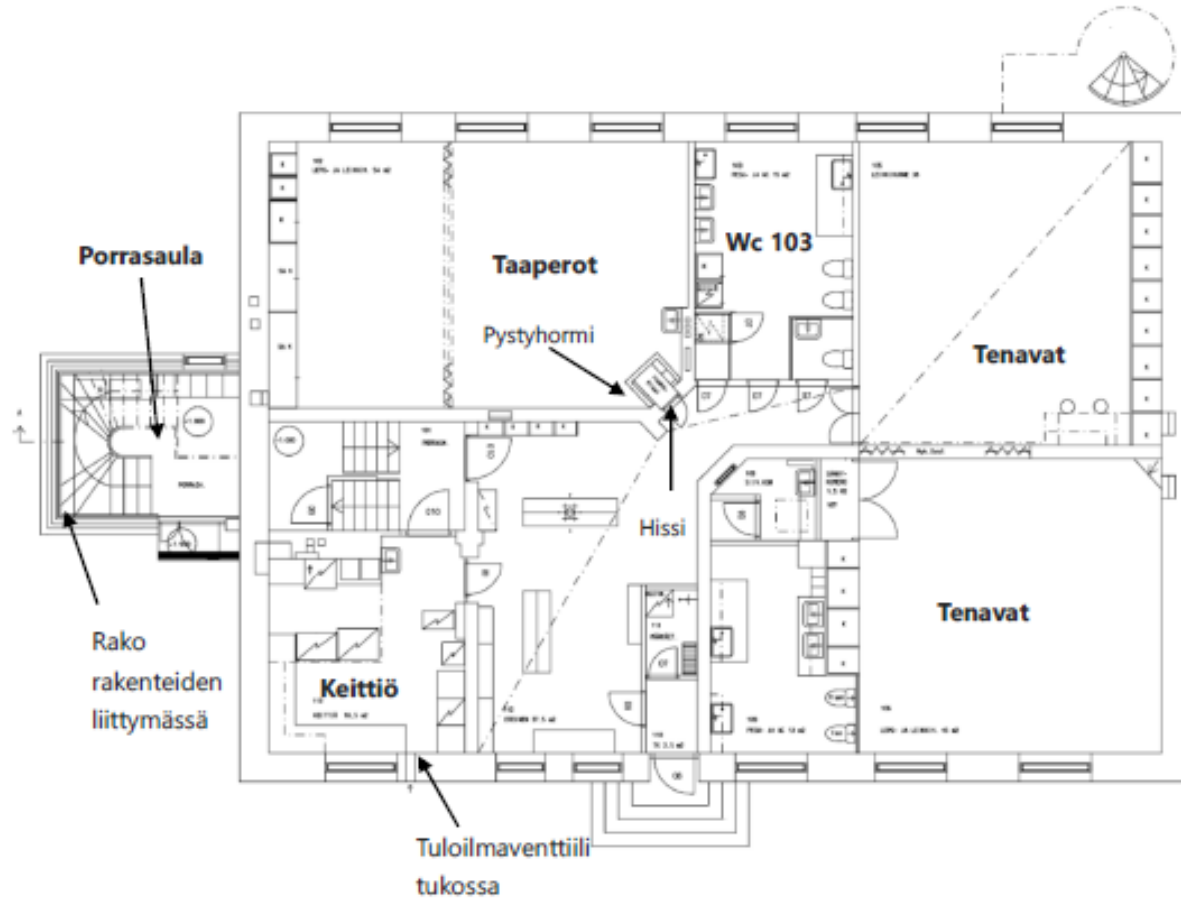
Tutkimuksen tulokset, ensimmäinen kerros

Rakennuksen päädyssä on porrasaula, jonka kautta on käynti 1. ja 2. kerrokseen. Käyntiovet porrasaulan ja sisätilojen välillä ovat alkuperäisiä puuovia. Puuovet eivät ole tiiviitä karmeihinsa, vaan niiden kautta kulkee ilmavirtauksia sisätiloihin.

Porrasaulan ulkoseinien liittymissä on nokimuodostumia, jotka viittaavat tilan voimakkaaseen alipaineisuuteen. Tilassa on aistittavissa mikrobiperäistä hajua. Portaiden alla on ulkoseinän nurkassa suurehko rako, josta todettiin voimakasta ilmavirtausta sisätiloihin ja ilmavirtauksessa oli aistinvaraisesti arvioiden voimakasta mikrobi-/maaperäistä hajua.

Keittiössä havaittu viemärin haju johtunee erillisen tuloilmalaitteen suodattimien tukkeutumisesta, minkä vuoksi korvausilmaa on tullut mm. viemäriverkostosta.

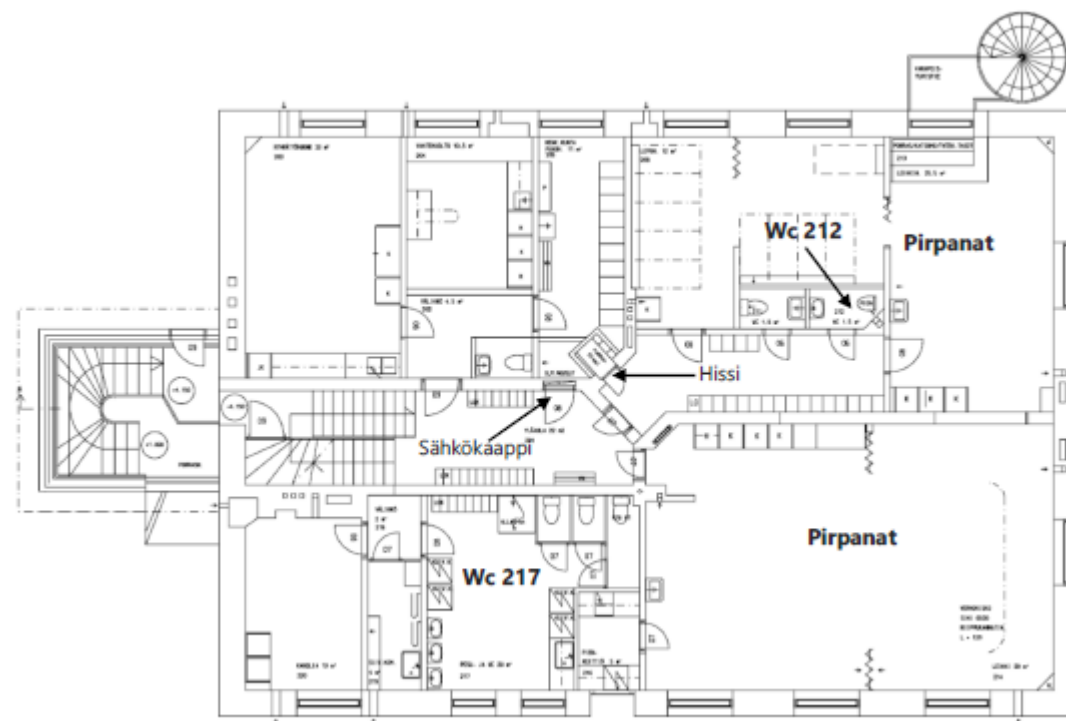
Tutkimuksen tulokset, 2. kerros

Kerroksen tilat ovat voimakkaasti alipaineiset. Alipaineisuus aiheuttaa ilmavuotoja rakenteiden läpi. Tiloissa koettu kylmyys johtuu yläpohjan liittymien kautta sisätiloihin kulkeutuvasta viileästä ilmasta.

Välipohjan osalta remontoitujen tilojen myös seinien ja lattian liittymät ovat epätiivit. Epätiivien liittymien kautta pääsee yläpohjasta ja – rakenteista sekä välipohjasta ja -rakenteista kulkeutumaan pölyä ja mahdollisia epäpuhtauksia (esim. selluvillassa käytetään palosuoja- ja home-estoaineena booria) sisätiloihin ilmavirtausten mukana. Käytössä olleiden asiakirjojen perusteella betoniholvi on lisäksi käsitelty booria sisältävällä desinfiointiaineella.

Pirpanoiden osaston ulkoseinistä otetuissa materiaalinäytteissä (ulkoseinätiili, muurauslaasti ja rappaus) laboratorioanalyysin perusteella esiintyvä aktinomykeettien ja sienten kasvu viittaavat aktiiviseen mikrobikasvustoon.

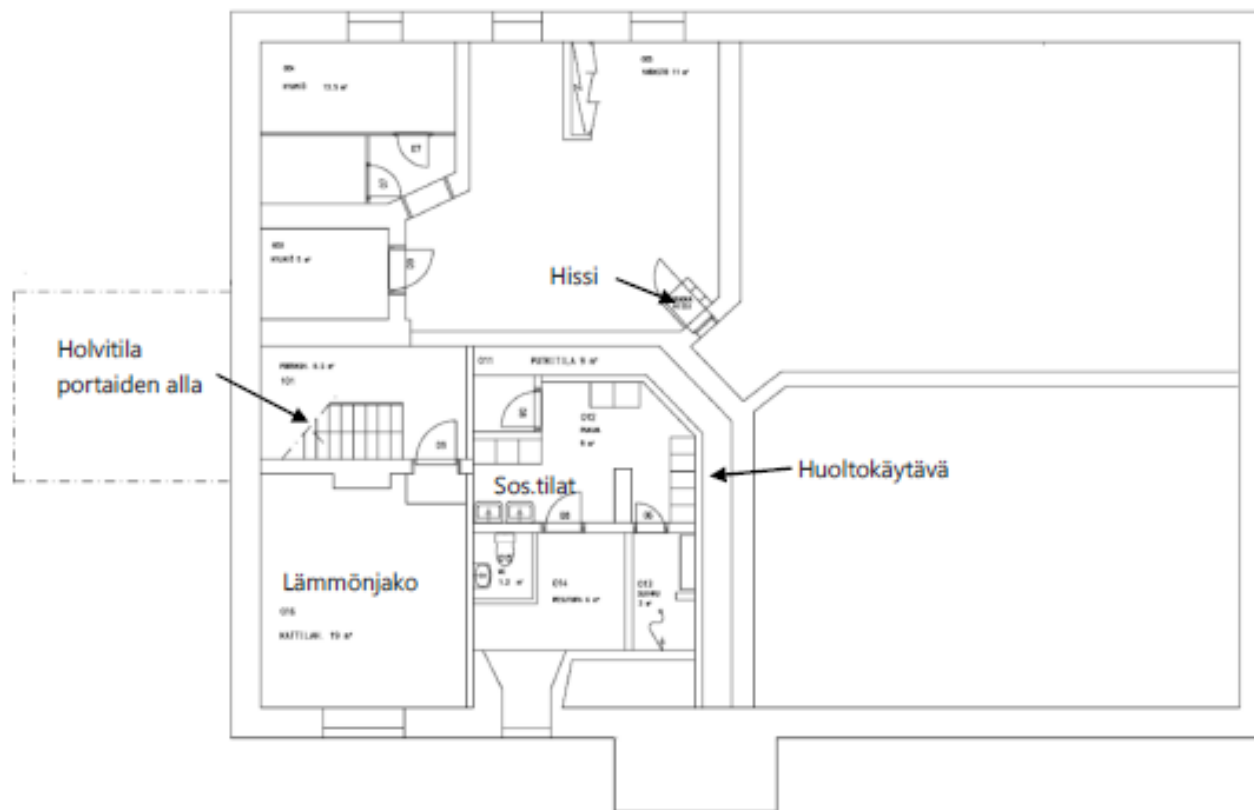
Tutkimuksen tulokset, kellarikerros

Kellarikerroksen voimakas alipaineisuus aiheuttaa korvausilman ottamista / ilmavuotoja rakenteiden epätiivelys- yms. kohdista.

Holvitilan pohjalla on portaiden laho- ja mikrobivaurioitunut muottipuutavara. Holvitilasta todettiin ilmavirtauksia porraskäytävään. Porraskäytävässä on tiivistämättömiä putkiläpivientejä sekä iv-kanava tms. maaperään, joista todettiin voimakasta ilmavirtausta käytävään. Ilmavirtauksessa aistittiin selvä mikrobiperäinen haju.
