# Opinnäytetyö, seminaari

## Sisäilmakohteen tutkimus ja korjaustyön valvonta

Koulurakennuksen kellarin (osa rakennuksesta) sisäilma- ja kosteustekninen kuntotutkimus sekä korjaustöiden valvonta.

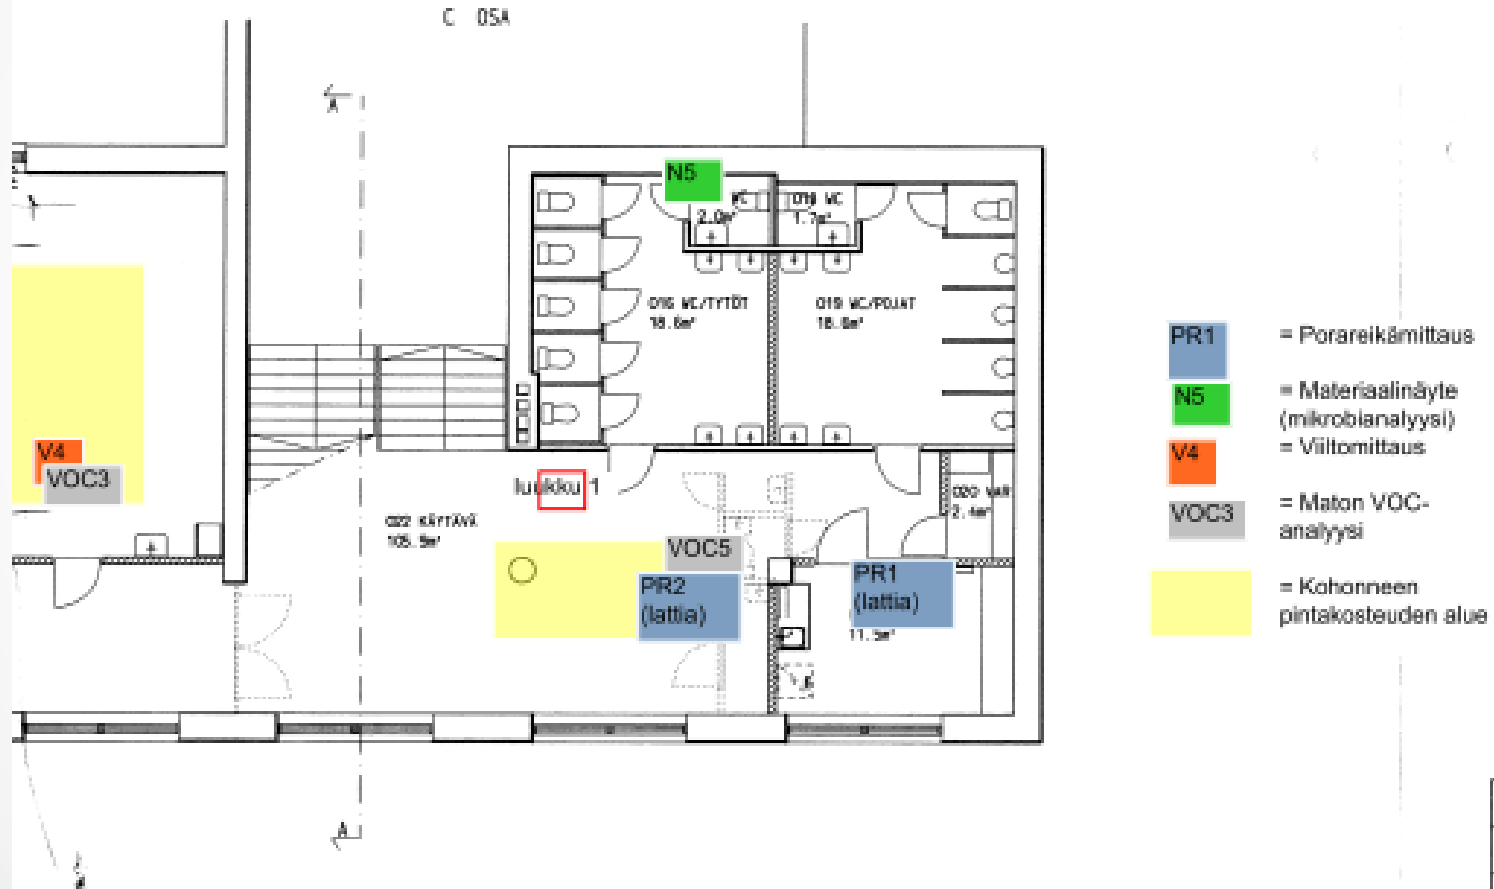
# Tutkimukset, näytteet

- Kosteusmittaukset
  - Kohonneet kosteuspitoisuudet keskilattioilla
  - Reuna-alueet kuivempia
- Materiaalinäytteet
  - Keskilattiasta (matto, bulk) otettujen näytteiden emissioista suuri osa oli 2-etyyli-1-heksanolia
  - Seinälaasteista löytyi paikoin mikrobikasvustoa

- Lattioiden korjaus
  - Mattojen ja tasoitteiden poisto, kuivaus ja tuuletus, uudet pintamateriaalit
  - Tiivistykset alapohjan liittymiin
- Seinäpintojen korjaus, ulkoseinät (vaurioituneiden pintamateriaalien poisto ja uusiminen)
