# 1950-LUVUN KOULU, PERUSKORJATTU JA LAAJENNETTU 1994, KOSTEUS- JA SISÄILMATEKNINEN KUNTOTUTKIMUS

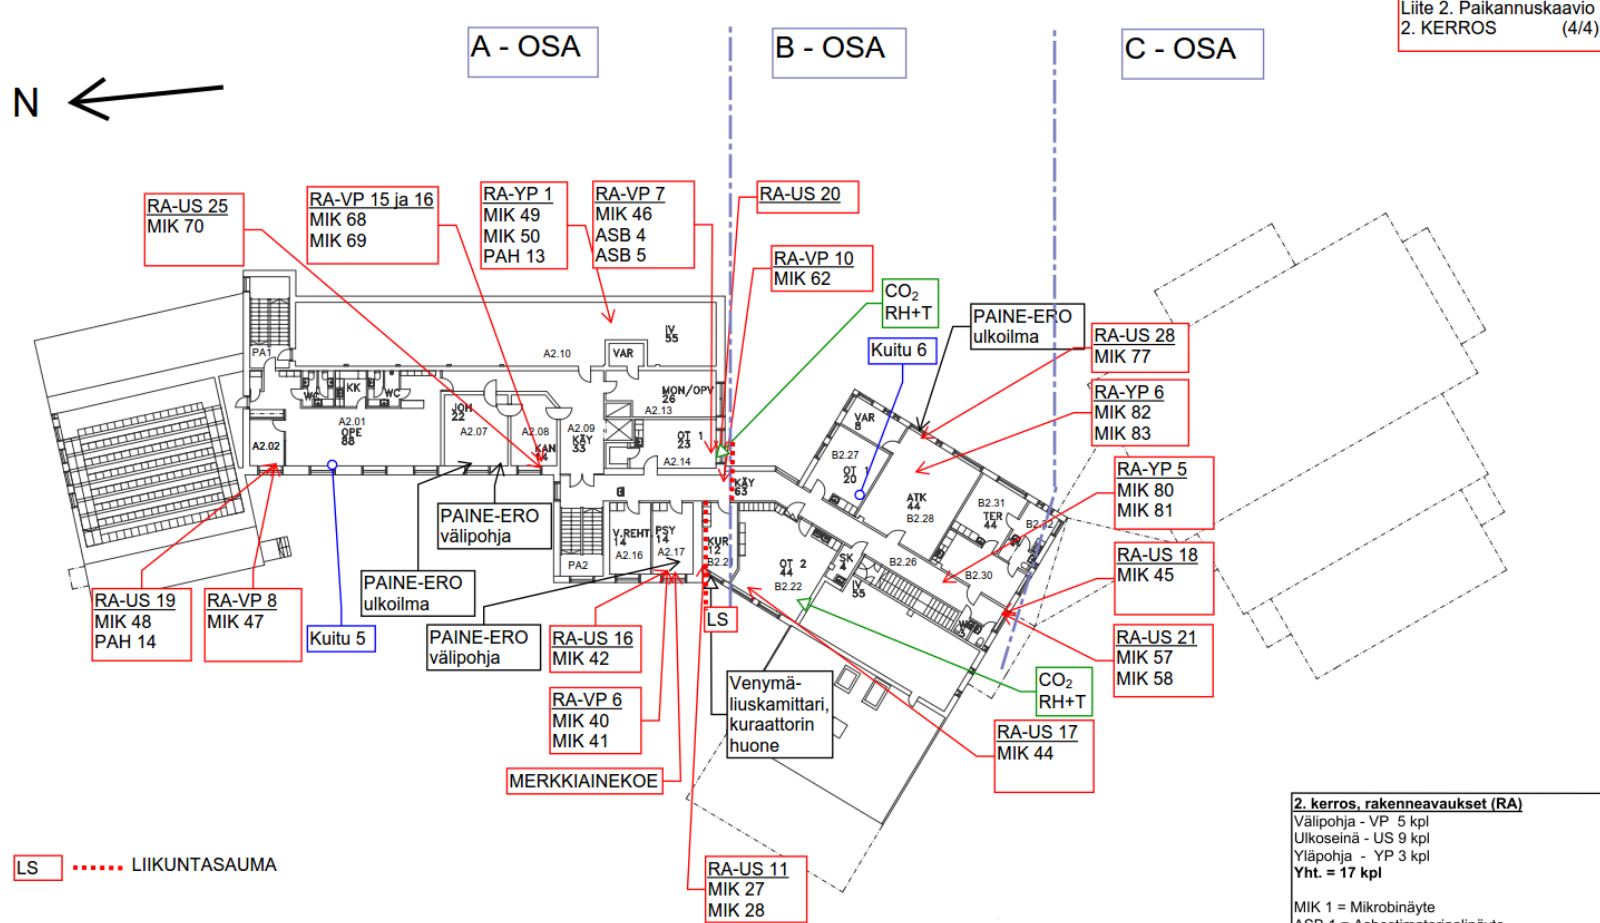
# POHJAPIIRUSTUKSET, 2. KERROS

## 2. kerros, rakenneavaukset (RA)

Välipohja - VP 5 kpl  
Ulkoseinä - US 9 kpl  
Yläpohja - YP 3 kpl  
Yht. = 17 kpl
