# KOSTEUS- JA SISÄILMATEKNINEN KUNTOTUTKIMUS: TERVEYSASEMAN KORJAUSTARVE

Arto Pennanen / SISA4 välilopputyö / 4.6.2020

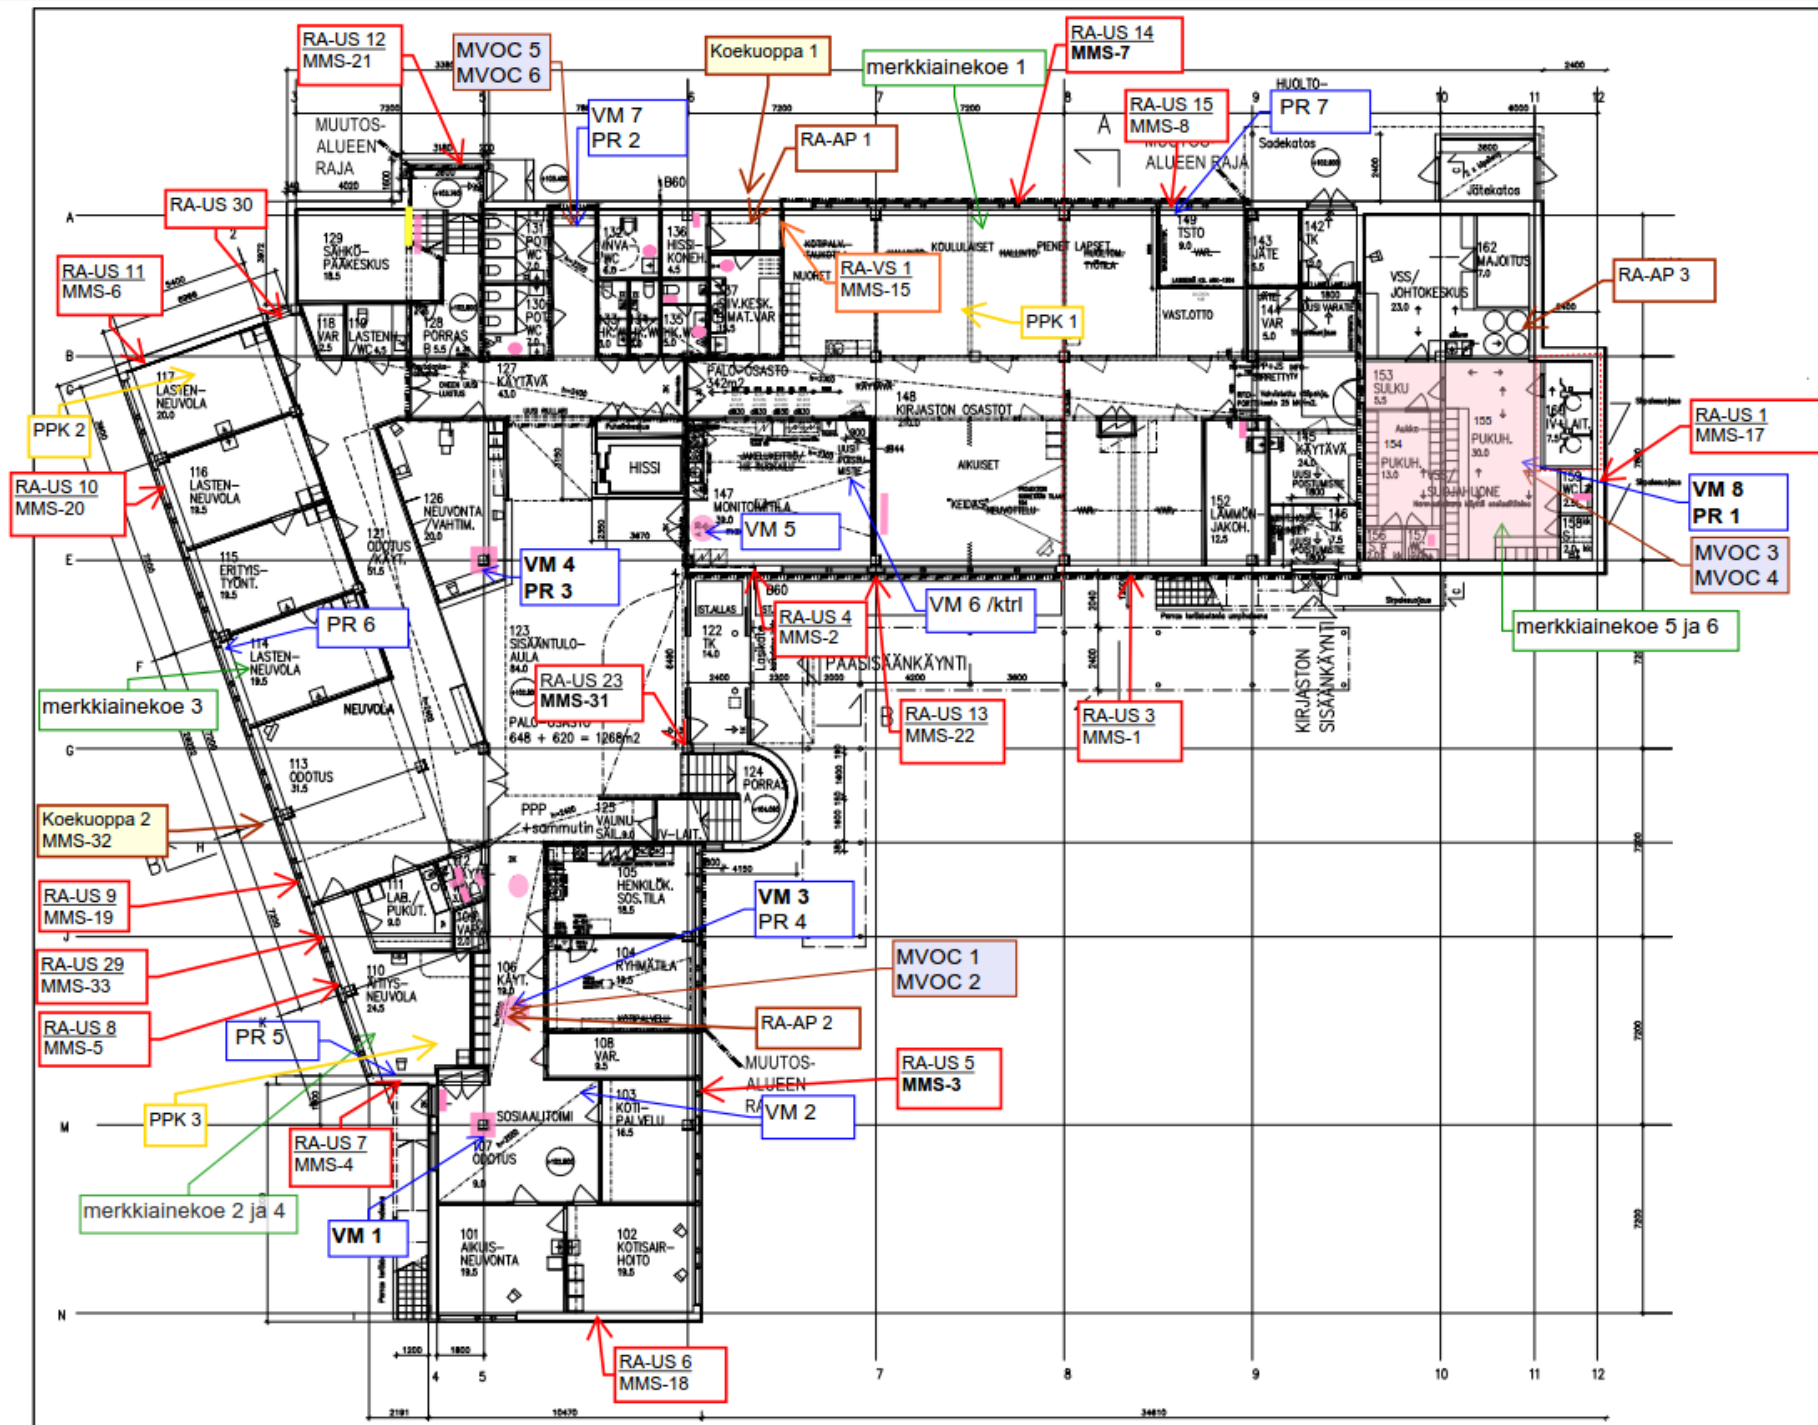
# Näytteen- ottopaikat 1. krs

- 27 rakenneavausta
- +14 näytteenottokohtaa
- 33 kpl mikrobinäytteitä
- 8 kpl materiaali-VOC-näytteitä
- 6 kpl kuitulaskeuma-näytteitä
- 8 kpl merkkiainekokeita
- Paine-ero ja olosuhde-mittaukset 10 tilasta

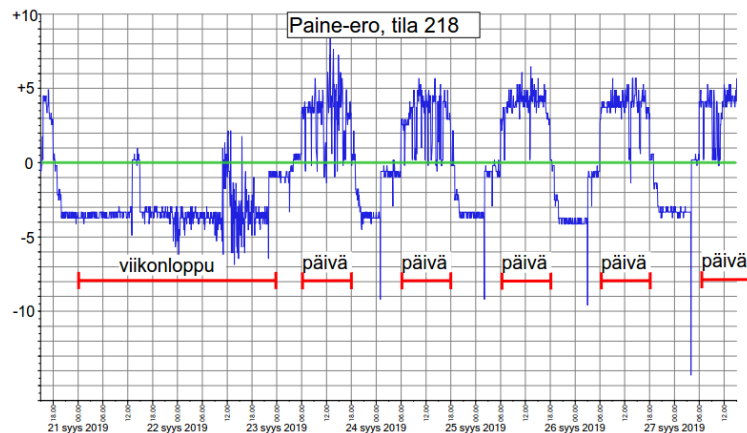
- Yläpohjan aluskate ja ruoteet ovat kokonaisuudessaan hyväkuntoiset ja yläpohja tuulettuu jossakin määrin
- Pulttikaton ja A-portaikon tasakaton liittymäkohdassa vesivuodon on todennäköisesti aiheuttanut peltikouruun muodostunut jää
- Ilmanvaihtokoneet ovat teknisesti toimivia, mutta tekninen käyttöikä alkaa olla lopussa
- Mitatuissa tulo- ja poistoilmamäärissä havaittiin jopa >50%:n eroja suunniteltuihin ilmamääriin
- Tilojen painesuhteet olivat lievästi ylipaineiset ilmanvaihtokoneiden ollessa päiväkäytöllä
