# 1970-LUVULLA VALMISTUNUT HALLIRAKENNUS

# KOSTEUS- JA SISÄILMATEKNINEN KUNTOTUTKIMUS

8.4.2021

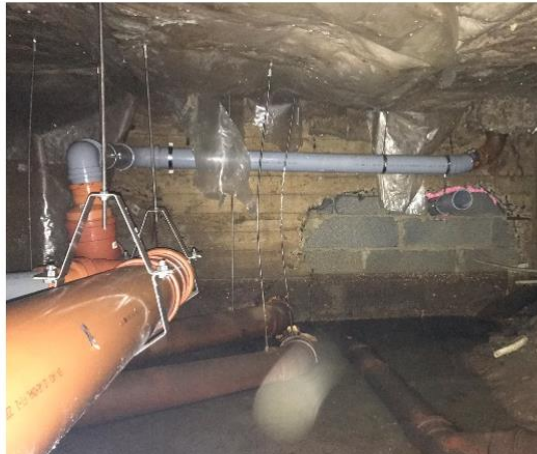
- Rakennuksen perustuksissa olevissa puukiiloissa havaittiin lahovaurioita.
  - Lattiarakenteessa on kosteus- ja mikrobivaurioita toimisto-osalla.
  - Lattian alle on muodostunut maan painumisen myötä koko rakennuksen alueelle alustila, jossa on paikoitellen vettä. Alustilassa on orgaanista materiaalia, joka on vaurioitunut.
  - Alustilasta havaittiin ilmavirtauksia sisäilmaan, jotka heikentävät sisäilman laatua.
-

- Alapohjarakenteesta poistetaan vaurioituneet materiaalit. Lattiarakenteen toimivuutta parannetaan seuraavilla toimenpiteillä:
  - Toimisto-osan lattiarakenteen kosteus- ja mikrobivaurioituneet eristeet poistetaan.
  - Lattian alapuolinen alustila puhdistetaan eloperäisestä materiaalista, kuten puiset muottilaudat.
  - Lattian alapuolisesta alustilasta ilman kulkeutuminen huonetiloihin estetään tiivistyskorjauksilla.
  - Alustilan kosteusteknistä toimintaa parannetaan poistamalla hiekkamaata. Hiekkamaan pinta lämmöneristetään alustilan lämpötilan nostamiseksi.
  - Lattian kosteus- ja lämpötekniistä toimintaa parannetaan asentamalla lattian alapintaan yhtenäinen lämmöneriste.
