# VUOSINA 1899 JA 1928 RAKENNETTUIJEN RIVITALORAKENNUSTEN KOSTEUS- JA SISÄILMATEKNINEN KUNTOTUTKIMUS

RTA 3 LOPPUTYÖ  
MIKA RUOTSALAINEN

LOPPUSEMINAARIESITYS

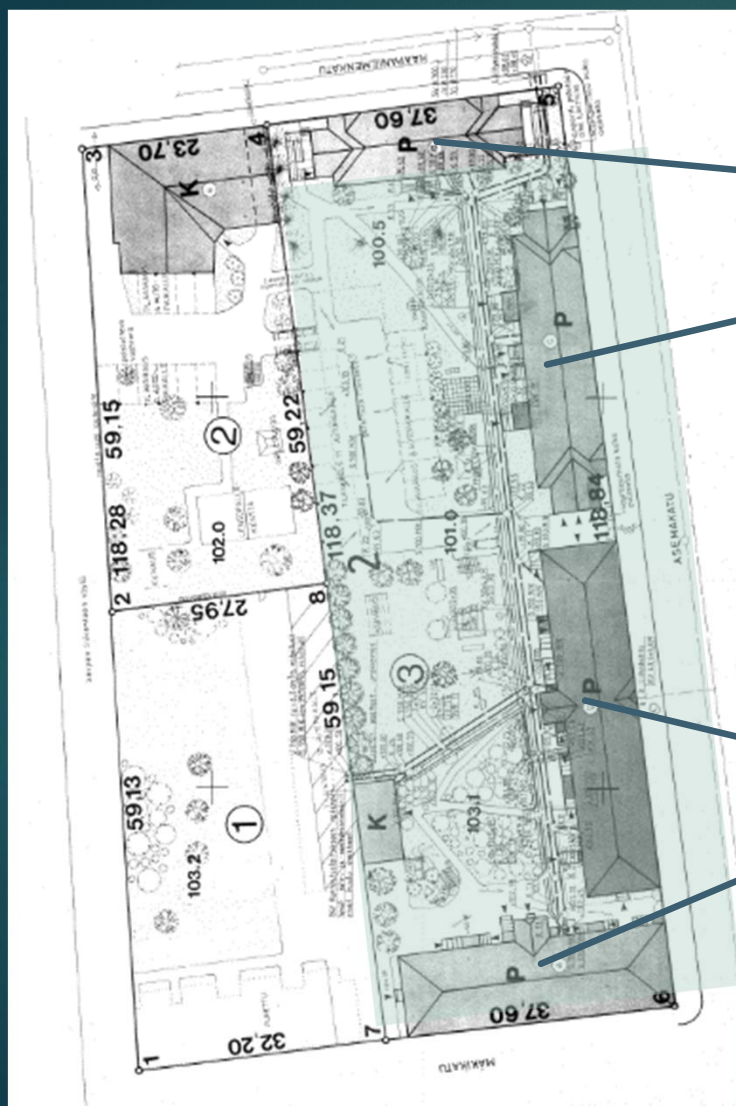
Talo D  
rv.1899

Talo C  
rv.1899

Talo B  
rv.1928

Talo A  
Rv.1928

- Hirsirunko
- Sisäpuolen  
lisälämmöneristys
- Puurunkoinen  
ryömintätilallinen  
alapohjarakenne
- Yht. 10 huoneistoa

- Puurunko
- Purueristys
- Puurunkoinen  
ryömintätilallinen  
alapohjarakenne
- Yht. 17 huoneistoa  
+ B talossa  
talosauna ja  
pesutupa
