# KORJAUSHANKKEEN KULKU EPÄONNISTUNEIDEN KORJAUSTEN JÄLKEEN

1930-LUVULLA VALMISTUNUT ASUINKERROSTALO

RTA Opinnäytetyö loppuseminaari 2.6.2022

Tuomas Salmela  
Entavision Oy

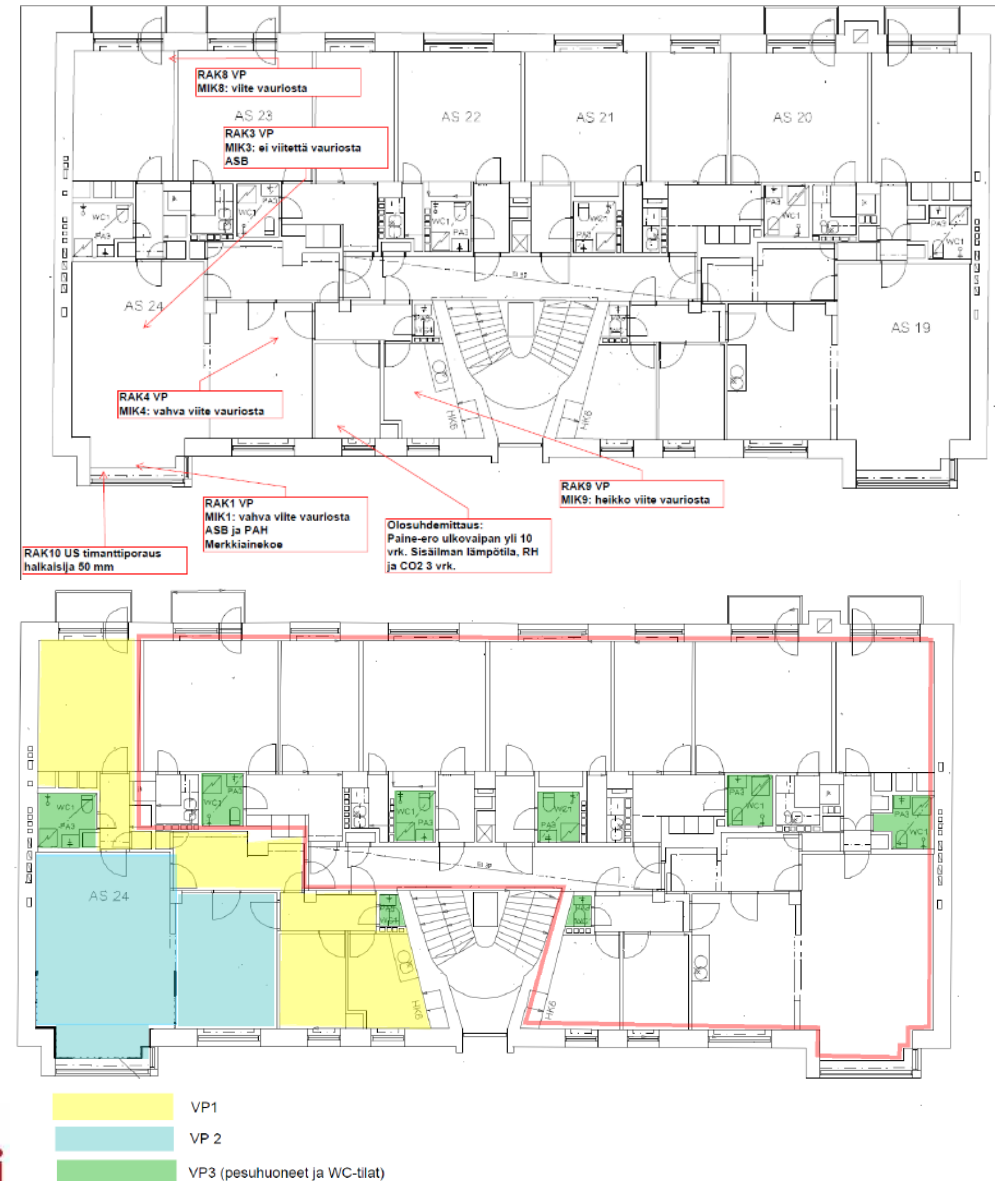
- Tutkitulla alueella kolmea erilaista alalaattapalkistorakennetta
  - VP1 alalaattapalkisto, pintalaatta
  - VP2 alalaattapalkisto, lankkulattia
  - VP3 alalaattapalkisto, märkätila (ei avattu)
- Välipohjien täyttömateriaalit sahanpurua, koksikuonaa, sammalta, hiekkaa. Koksitäytössä asbestia.
- 4/5 näytteistä viite vauriosta
- Rakenteesta ilmavuotoja sisäilmaan
