# 1940-LUVUN KOULURAKENNUS

## KOSTEUS- JA SISÄILMATEKNINEN KUNTOTUTKIMUS

JUSSI SALMI

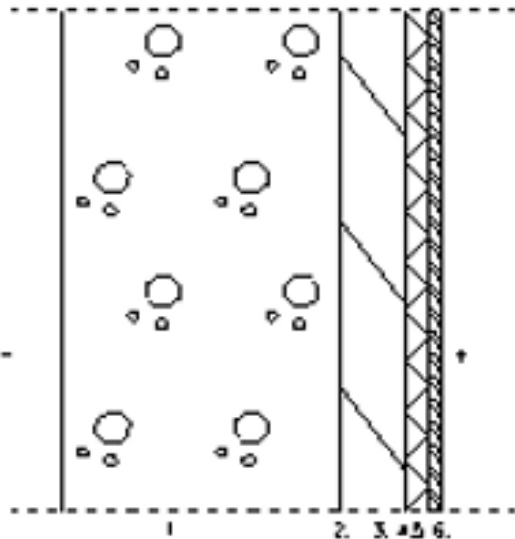
## MAANVASTAINEN SEINÄ 1 (välinevarasto)

Kokonaan maanpinnan alapuolella olevien tilojen seinäpinnoilla oli paikoin runsaasti silmin havaittavia kosteusvauriojälkiä.

| NÄYTE<br>NRO | NÄYTTEENOTTOPAIKKA | MATERIAALI | VIJELYTULOS | TULOKSEN<br>TULKINTA |
|---|---|---|---|---|
| Näyte 1<br>(5.9.2019) | Kellari, välinevaraston<br>EPS-eristeen kiinnityspuu | Puu | Paljon homeita ja<br>bakteereita,<br>indikaattorimikrobeita | Vahva viite<br>mikrobivaurioon |
| Näyte 1<br>(26.9.2019) | Kellari, välinevaraston<br>maanvastainen seinä | Tasoite | Paljon homeita ja<br>bakteereita,<br>indikaattorimikrobeita | Vahva viite<br>mikrobivaurioon |

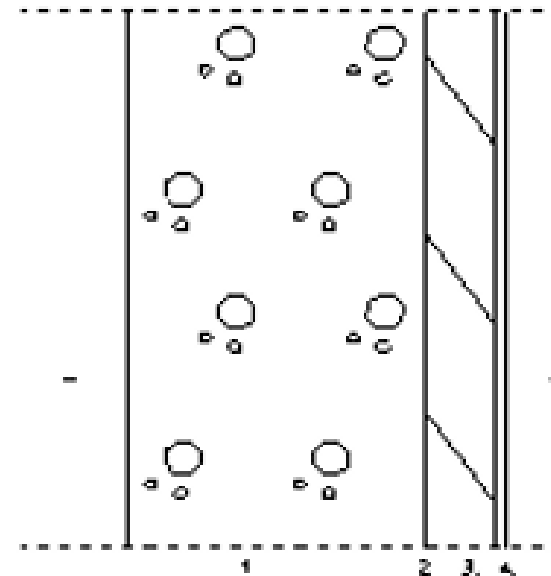
## MAANVASTAINEN SEINÄ 2 (yleisesti)

| NÄYTE<br>NRO | NÄYTTEENOTTOPAIKKA | MATERIAALI | VIJELYTULOS | TULOKSEN<br>TULKINTA |
|---|---|---|---|---|
| N14 | Kellari,<br>polttoainevaraston<br>maanvastainen seinä | Tasoite | Paljon homeita,<br>indikaattorimikrobeita,<br>bakteereissa paljon<br>sädesieniä | Vahva viite<br>mikrobivaurioon |

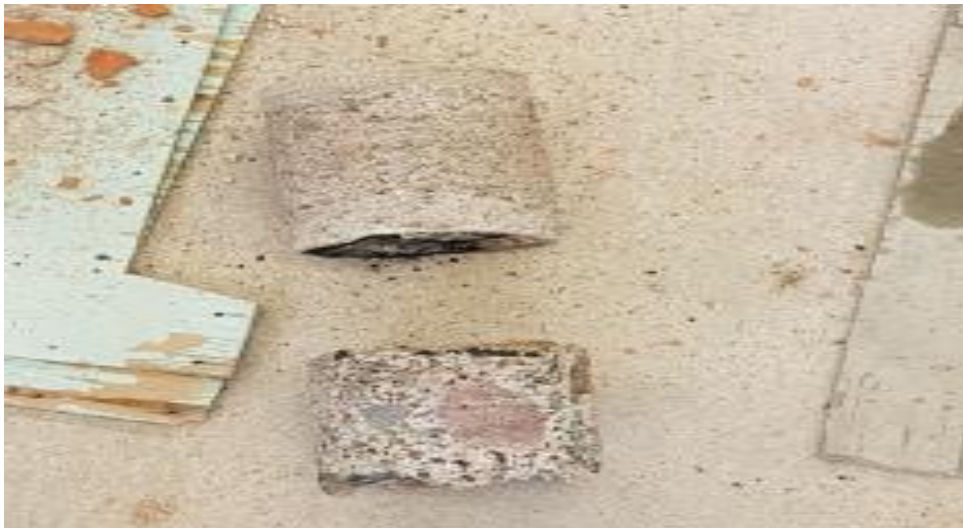
Pintakosteusmittauksissa alapohjarakenteessa havaittiin kauttaaltaan kohonneita kosteuspitoisuuksia.

Alapohjalaatassa oli lähes koko puukäsityöluokan pituinen, rakennuksen suuntainen halkeama.

Alapohjan pintalaatan suhteellinen  
rakennekosteus 80...96%

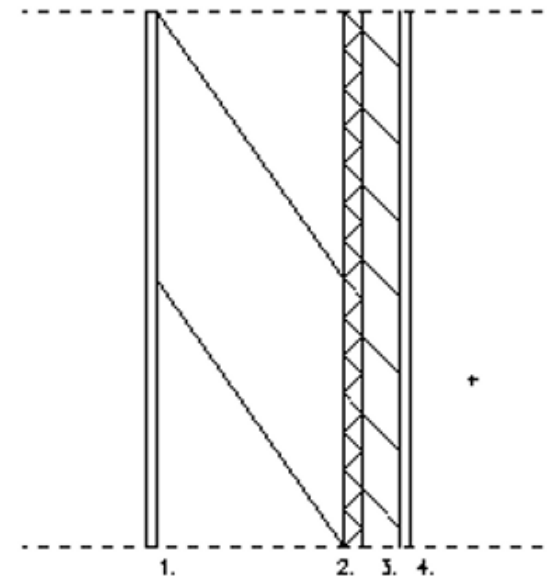
Ikkunoiden vesipelleissä on runsaasti pinnoitevaurioita ja epätiiviyskohtia.

Sisäänkäyntikatoksen pellityksen saumat ovat revenneet, katoksen päällä ikkunoiden vesipeltien alapuolella oli nähtävissä selviä rapautumisvaurioita.

Lastuvillaeristeet paikoin silminnähden vaurioituneita

| NÄYTE<br>NRO | NÄYTTEENOTTOPAIKKA | MATERIAALI | VILJELYTULOS | TULOKSEN<br>TULKINTA |
|---|---|---|---|---|
| N5 | H301. 3. krs. US<br>patterisyyvennys | Sementtilastuvillalevy | Vähän homeita ja<br>bakteereita, mutta<br>indikaattorimikrobeit<br>a | Heikko viite<br>mikrobivaurioon |

Tutkinta-alueen ulkoseinärakenteissa on kosteusteknisiä puutteita.

Ulkoseinien patterisyyvennysten, sekä porrashuoneiden ulkoseinien eristeissä esiintyy mahdollisesti mikrobi- ja kosteusvaurioita em. kosteusteknisistä puutteista johtuen.
