# 90-luvun pientalon alapohjan ja ulkoseinän kosteus- ja mikrobivauriokorjaus

Teppo Siponkoski RI (AMK)

# Korjauskohde

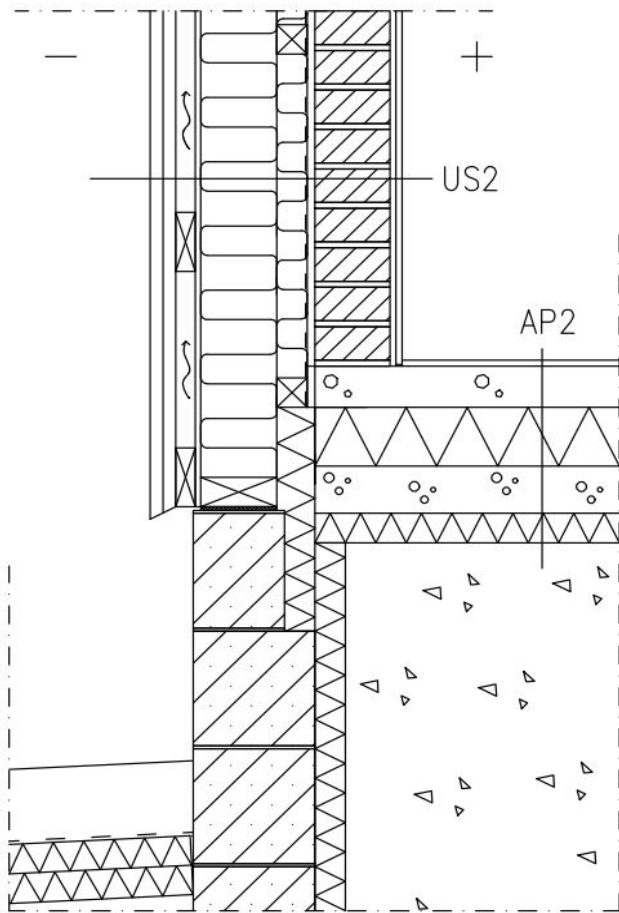
Alkuperäinen kaksoisbet.alapohja/ulkoseinän alaosa 1:10

Pintabetonivalu erotettu kipsilevykaistalla ulkoseinärungosta

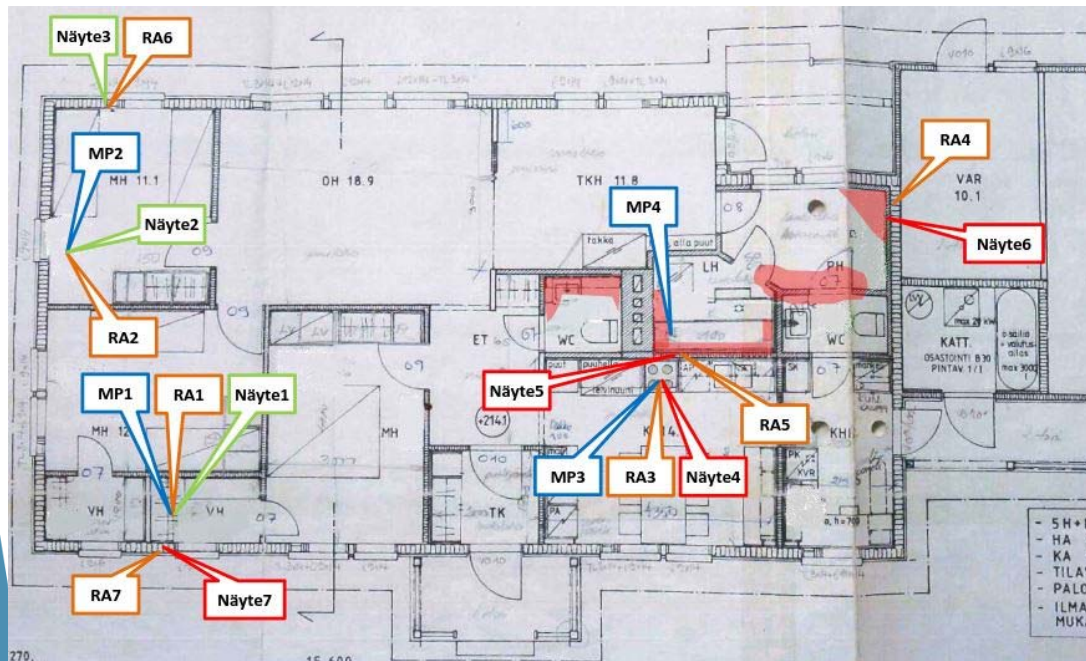
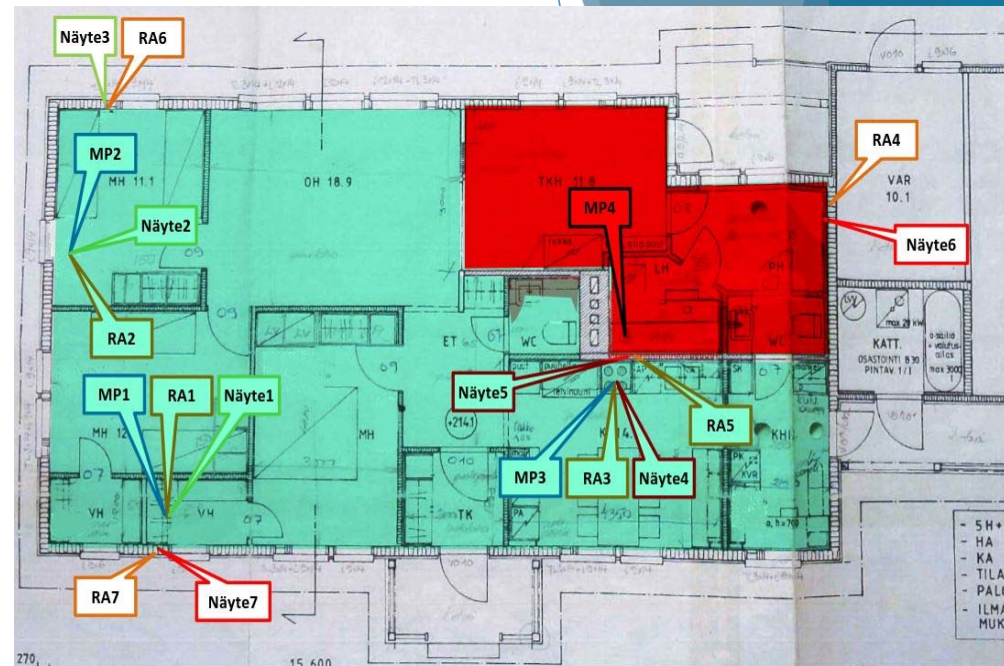
Puukoroekalopohjorjous

- ▶ Perheen oireilun vuoksi taloon tehty homekoiratutkimus ja sisäilman kuntotutkimus
- ▶ Pinta- ja rakennekosteusmittauksia sekä mikrobinäytteitä (materiaalinäytteet)
- ▶ Kohonneita kosteuslukemia märkätiloista/wc:stä. Kosteus- ja mikrobivaurioihin viittaavia näytetuloksia märkätiloista sekä keittiöstä ja vaatehuoneesta

- ▶ Kuntotutkimusraportin suosituksena korjata alapohjarakenteet ja ulkoseinien alaosat
- ▶ Korjaussuunnittelun sisältö:
  - leikkauskuvat alkuperäinen/korjattu rakenne puukoroke- ja kaks.bet.ap
  - detaljit leikkauskuviin liittyen
  - korjaustyöseloste
  - kosteudenhallintasuunnitelma
  - kuivumisaika-arvio pintalaatalle
  - korjausten paikannuskuva
