RTA- opinnäytetyö  
Niina Varjo, RTA4, 2018–2019

# HARTOLAN YHTENÄISKOULU KOSTEUS- JA SISÄILMATEKNINEN KUNTOTUTKIMUS

# Kosteus- ja sisäilmatekninen kuntotutkimus

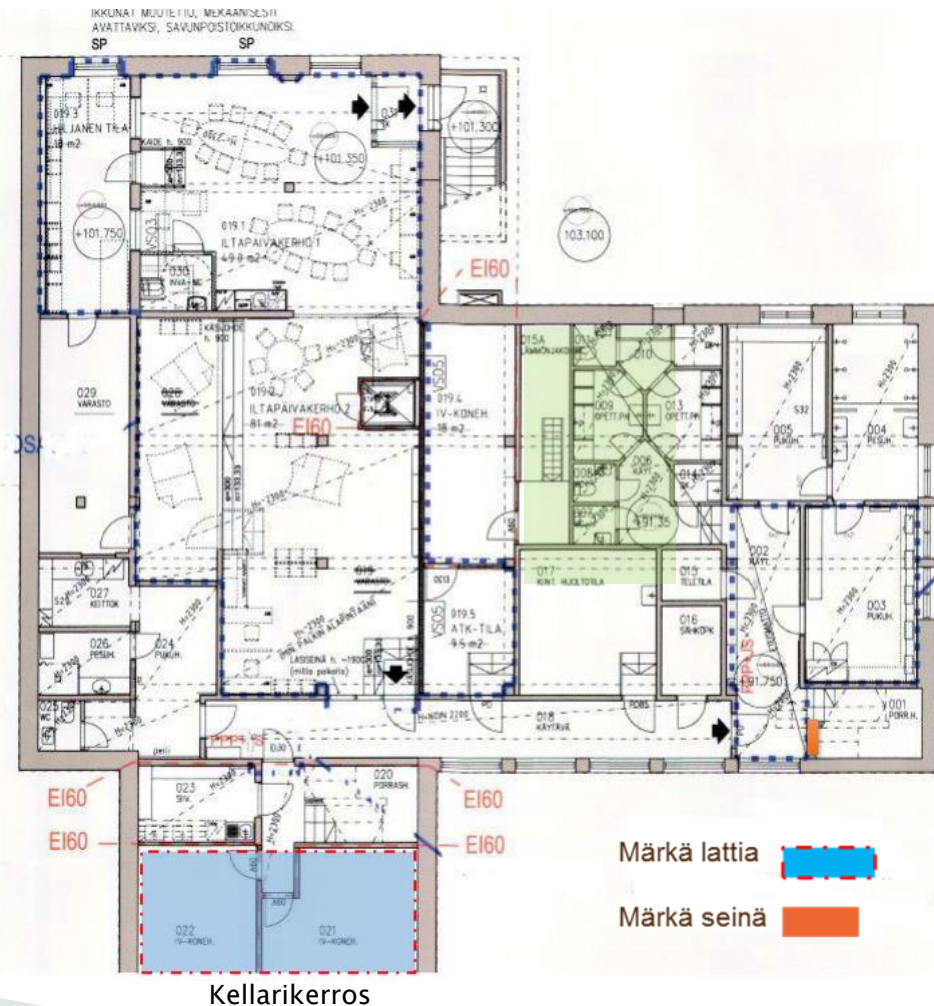
- ▶ v. -97 remontin yhteydessä roilotuksella rikottu kapillaarikatko → lattia "märkä", mikrobi- ja VOC-vaurioita
- ▶ Ilmavuotoja maanvaraisen lattian alta seinäliittymien kautta sisäilmaan (PAH-yhdisteet, mikrobit)
- ▶ Kellaritiloissa paikoittain maakosteus noussut lattiaan ja väliseiniin
- ▶ Kuitulähteitä alakatoissa
- ▶ Riittämätön yläpohjan tuuletus
- ▶ Paikoittain alipaineisuutta jopa -10...-20Pa

Altistumisolosuhte  
erittäin todennäköinen

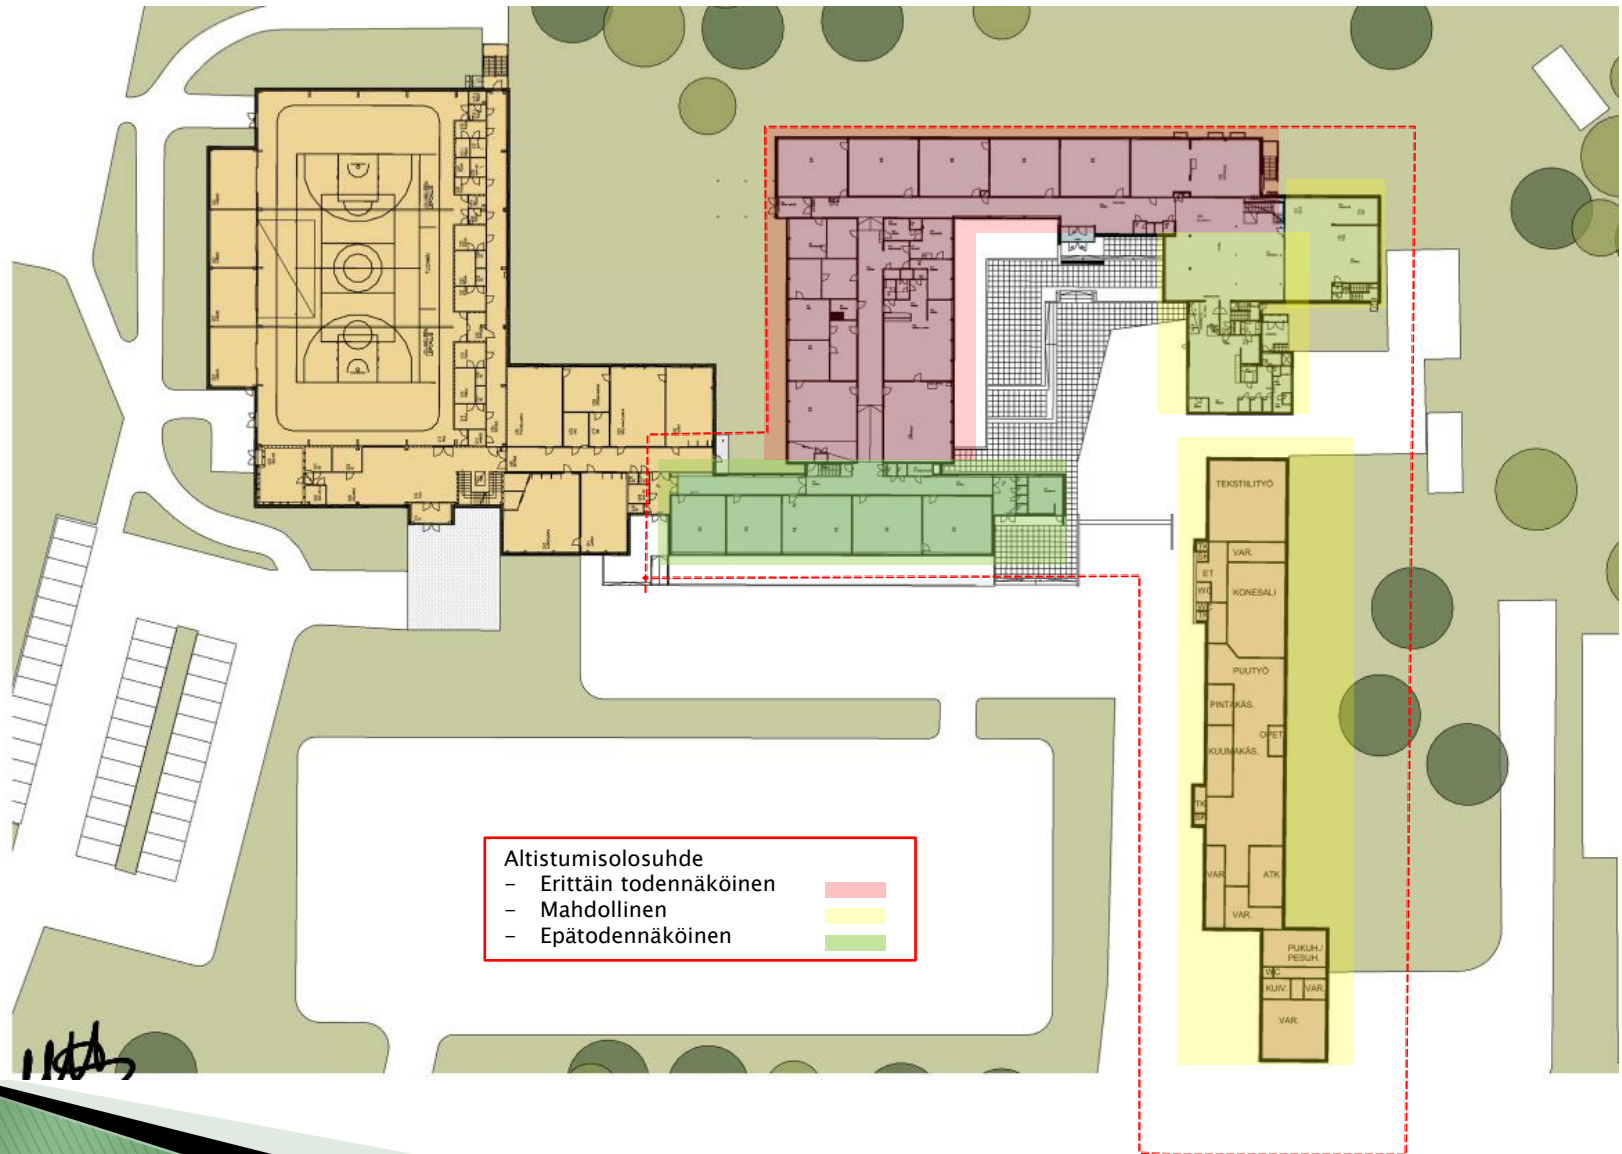
Kotitalousluokkasiipi

Opettajainhuonesiipi

Altistumisolosuhte  
erittäin todennäköinen

Roilotettu, kastunut alue

Roilotettu, kuiva alue

Tiivistyskorjattu alue
