**1950-LUVULLA VALMISTUNEEN
OPISTORAKENNUKSEN KOSTEUS- JA
SISÄILMATEKNINEN KUNTOTUTKIMUS**

RTA₄ – 6.6.2019 – Teemu Vuolle

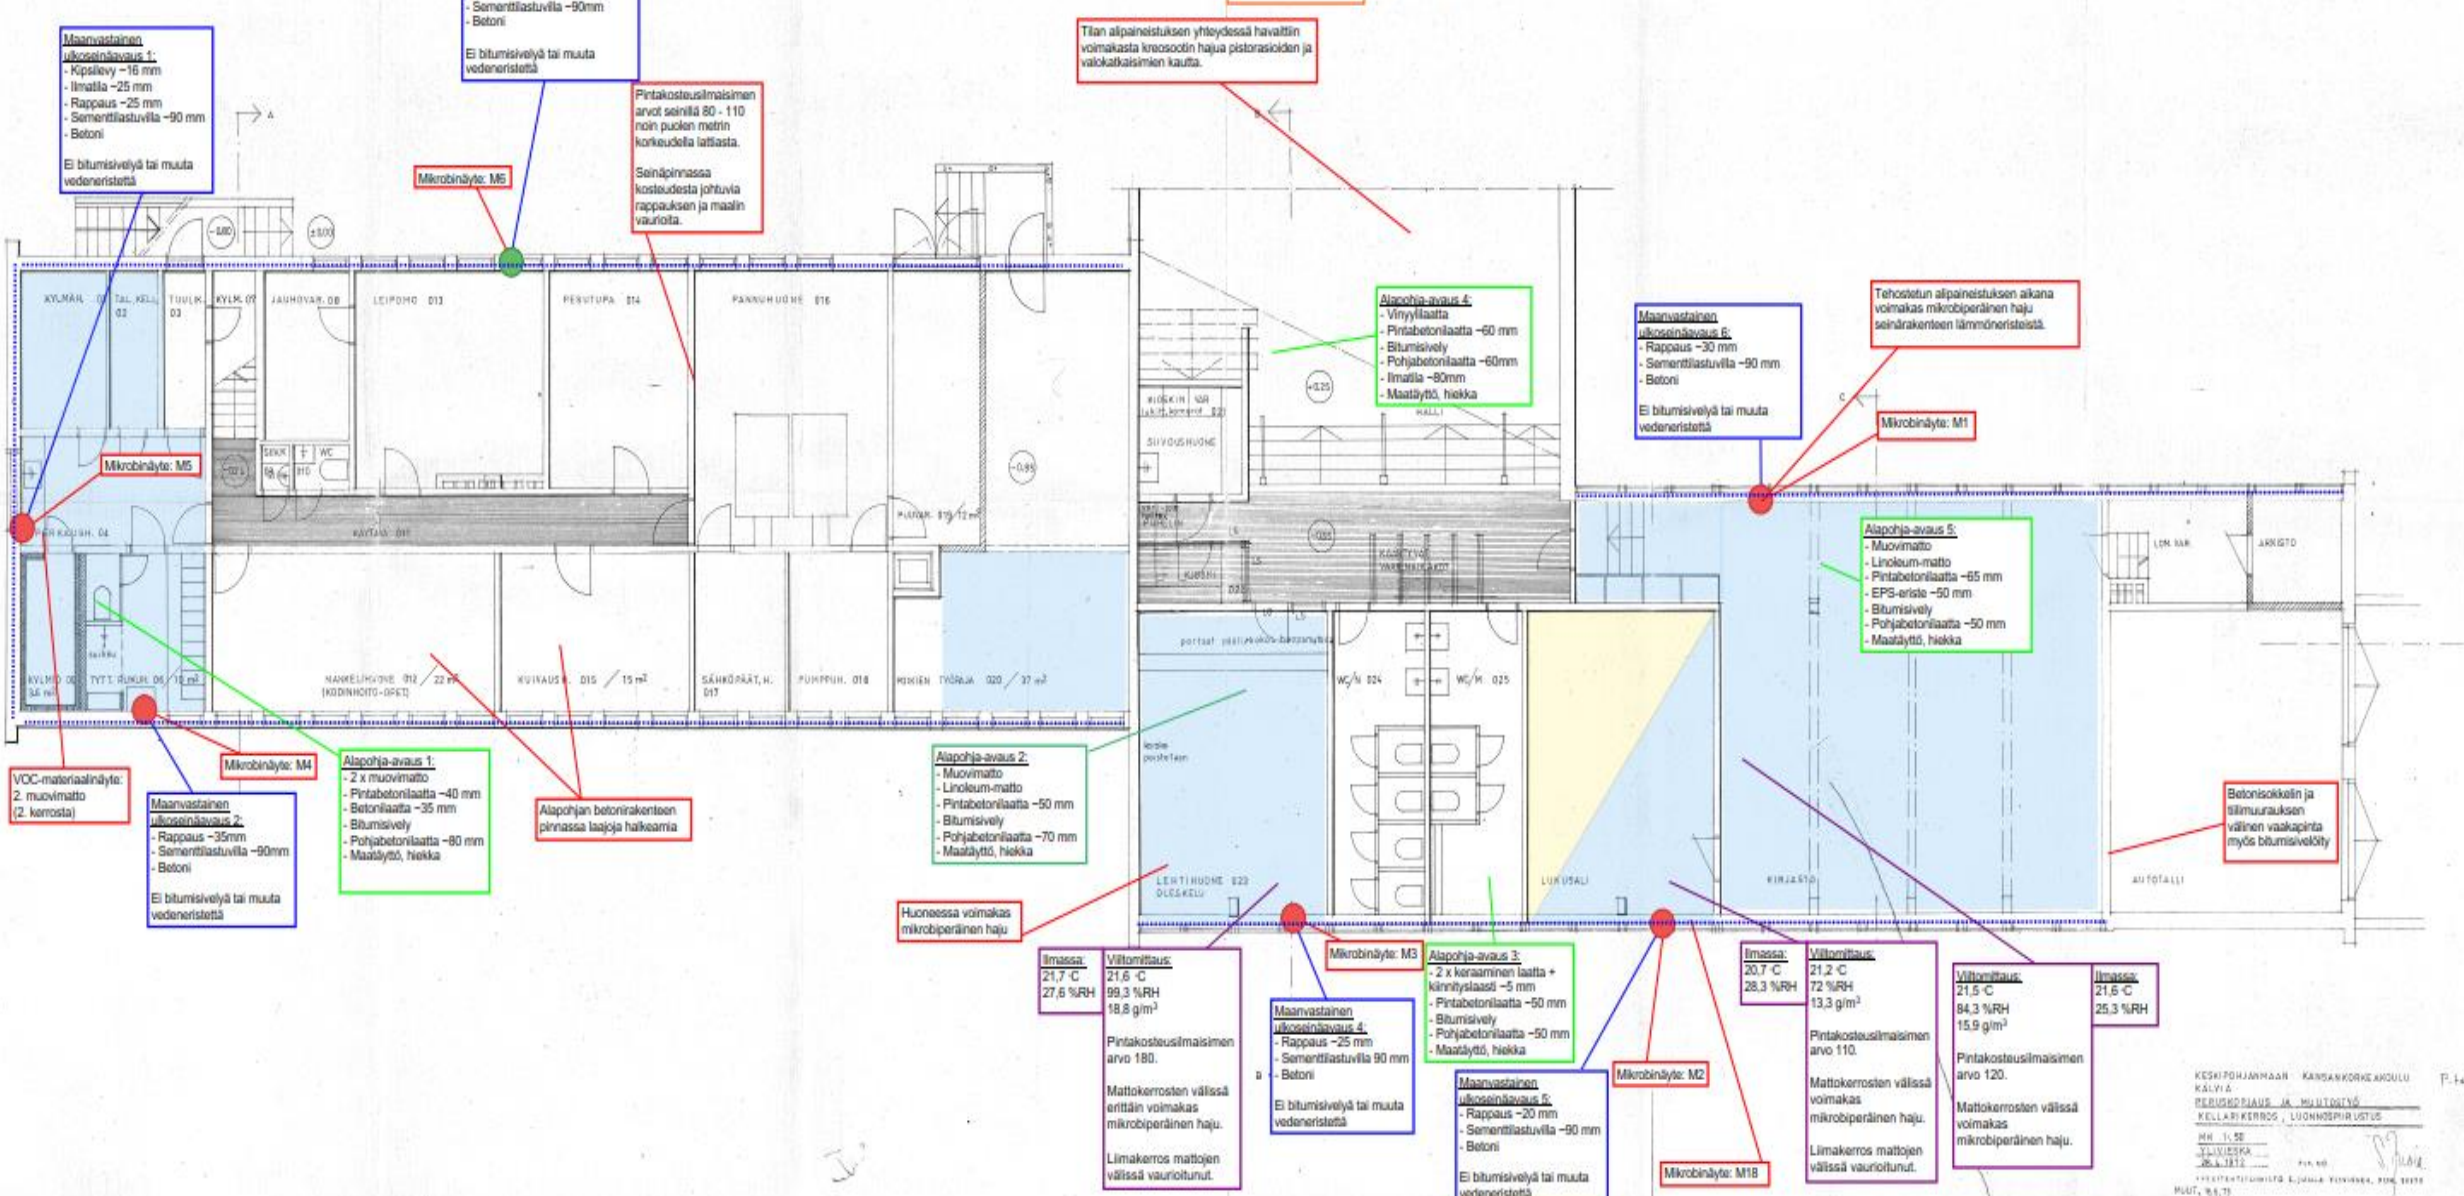
Laajennusosan
ulkoseinärakenne

- Mikrobinäytteet:**
 - Vahva viite vauriosta
 - Viite vauriosta
 - Heikko viite vauriosta
 - Ei viitettä vauriosta
- = Tilassa avoimia mineraalivillapintoja
- = Kellankerroksen muovimattopinnotteet
- = Mikrobinäytteet ja yleiset havainnot
- = Alapohja-avaukset
- = Maanvastaiset ukoseinäavaukset
- = Kosteusmittaukset
- = Ukoseinäavaukset
- = Välipohjaavaukset
- = Maanvastainen US-rakenne
 - (Päätyseinässä kipsilevytyks)
 - Rappaus
 - Sementtilastuvilla
 - Betoni
- = Nk. vaalekkelirakenne
