*Rakennusterveysasiantuntija- ja  
sisäilma-asiantuntijakoulutusten  
loppuseminaari 3. – 4.6.2020*

Opinnäyte- ja näyttötöiden tiivistelmät.  
Rakennusterveysasiantuntija  
Sisäilma-asiantuntija  
RTA, SISA 2019 – 2020  
Helsinki 2020

| <b>Nimi</b><br>RTA– ja SISA opiskelijaryhmien 2019 – 2020 opinnäyte- ja näyttötöiden tiivistelmät. Rakennusterveysseminaari 3. – 4.6.2020. | <b>Sivu- ja liitesivumäärä</b><br>148 sivua |

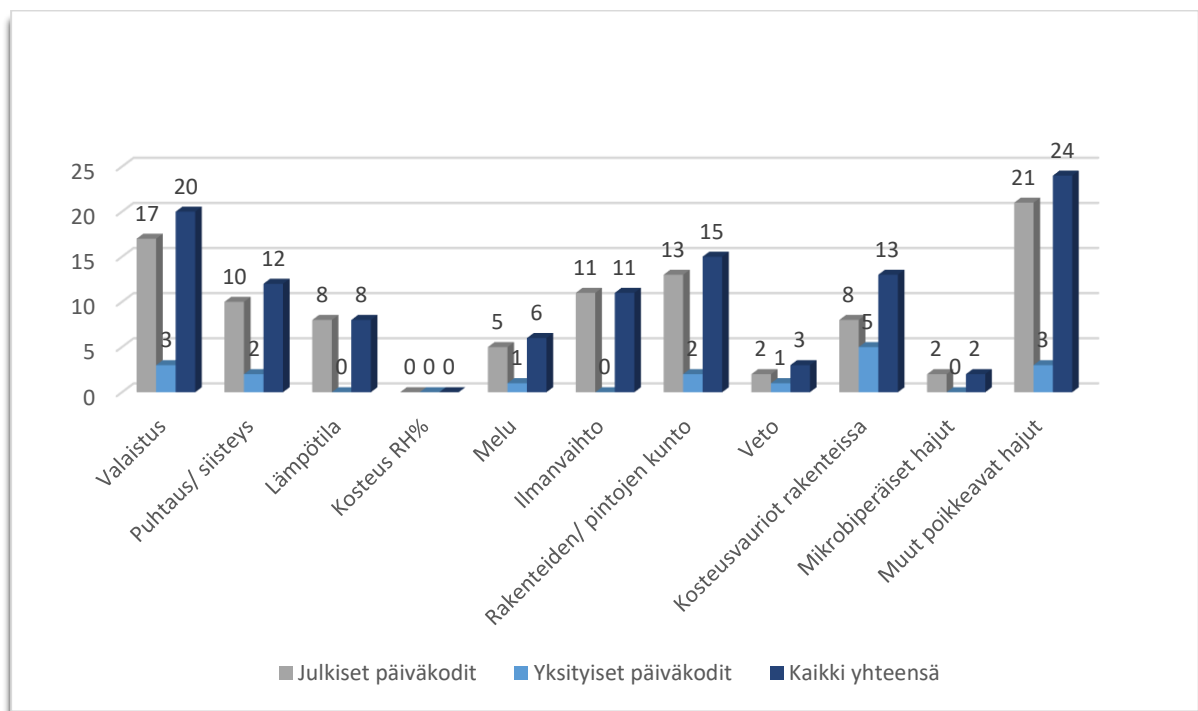
Kuva 1. Terveydensuojelun tarkastuksilla havaittujen epäkohtien yleisyys kappaleina (kpl) tutkimuksen päiväkodeissa (N=119 kpl). Omistussuhteen mukaiset päiväkodit:  $n_{julkiset}=89$  kpl ja  $n_{yksityiset}=30$  kpl.

Päijät-Hämeen alueella terveydensuojeluviranomaisten säännöllisen valvonnan tarkastuksilla tekemien havaintojen perusteella päiväkotien epäkohdat terveydellisissä olosuhteissa olivat vähäisiä eikä sellaisia vakavia terveydellisiä haittoja havaittu, joihin kiinteistön omistaja ei olisi jo reagoinut ja aloittanut toimenpiteet. Tarkastuskertomusten mukaan päiväkodeissa oli havaittu yksittäisiä epäkohtia. Tarkastuskertomuksista huomioitiin ne epäkohdat, jotka oli kirjattu toimenpiteet osioon, jolloin epäkohdan selvittämiseksi ja poistamiseksi oli annettu kehoitus tai ainakin neuvontaa ja ohjausta. Kuvassa 1 nähdään terveydensuojelun tarkastuksilla havaittujen epäkohtien yleisyys kappaleina (kpl) tutkimuksen päiväkodeissa (N=119 kpl).

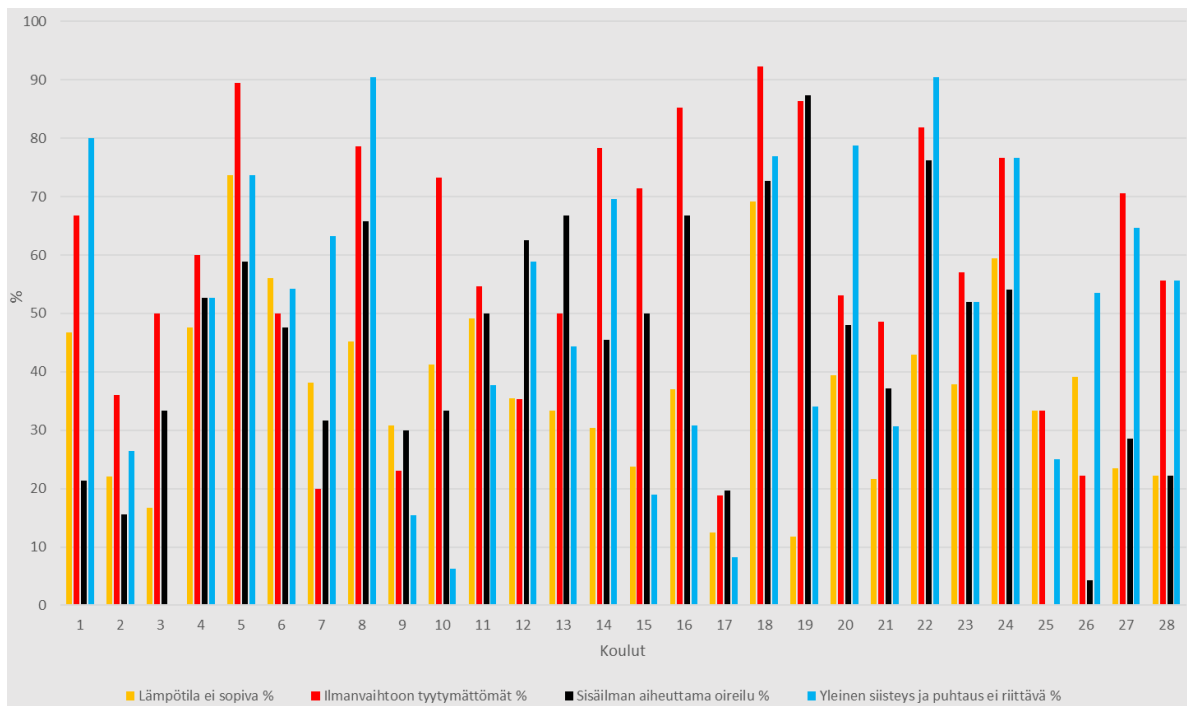
Kuva 1. Työterveyshuollon kyselyn tulokset

Tehdyn kyselyn vastausprosentit vaihtelivat 33 %:sta 83 %:iin keskiarvon ollessa 60 %. Keskimäärin 37 % kyselyihin vastanneista ei kokenut lämpötilaa sopivaksi. Ilmanvaihtoon tyytymättömiä oli keskimäärin 58 %:a ja oireilua koki 44% vastaajista. Vain yhdessä koulussa kukaan ei kokenut oireilua. Kosteusvauriohavaintoja oli vähän, vain alle 11 %, oli havainnut niitä. Seitsemässä koulussa ei ilmoitettu yhdestäkään kosteusvauriosta ja osassa ilmoitettu kosteusvaurio oli vanha jälki jossain tilassa. Yli puolet vastaajista koki, että koululla siisteyden taso ei ole riittävä.

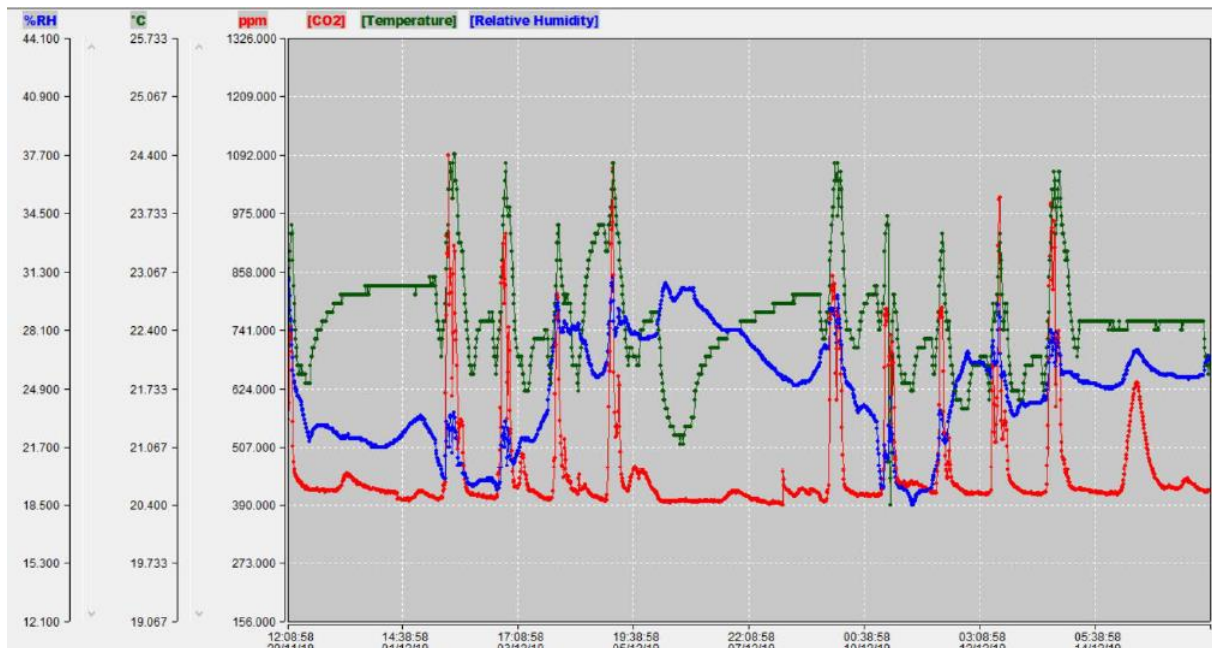
Kuva 2. Yhden koulun yhden opetustilan olosuhdemittaus, josta näkyy tilojen käytön aikainen hiilidioksidin ja lämpötilan nousu.

Tarkastuksilla kehoitettiin tai pyydettiin tekemään pidempiaikaisia olosuhdeseurantoja 13 koululle, ilmamäärien mittauspöytäkirjat tuli toimittaa ympäristöterveysteen kahdeksasta koulusta ja kahdelle koululle kehoitettiin tekemään lämpökuvaus kylmäsillan havaitsemiseksi. Kuvassa 2 näkyy kahden viikon mittainen Tampereen tilapalvelujen tekemä olosuhdeseuranta. Kuvasta näkee hyvin, miten käytön aikana hiilidioksidipitoisuus ja lämpötila nousevat verrattuna siihen, kun tiloissa ei ole ihmisiä.

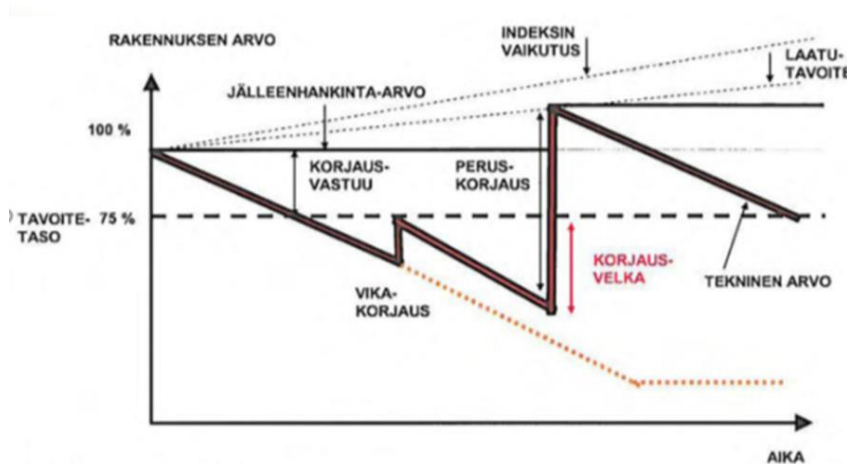
Kuva 1. Korjausvelan määrittely (Siikala ja Oravisjärvi, 2008)

Korjausvelka tarkoittaa kustannuksia, jotka aiheutuvat siitä, että tarpeelliset korjaukset ovat jääneet tekemättä. Korjausvelan muodostumista on esitetty kuvassa 1. Rakennukseen korjausvelka on huomattavasti tavoitetason alapuolella.

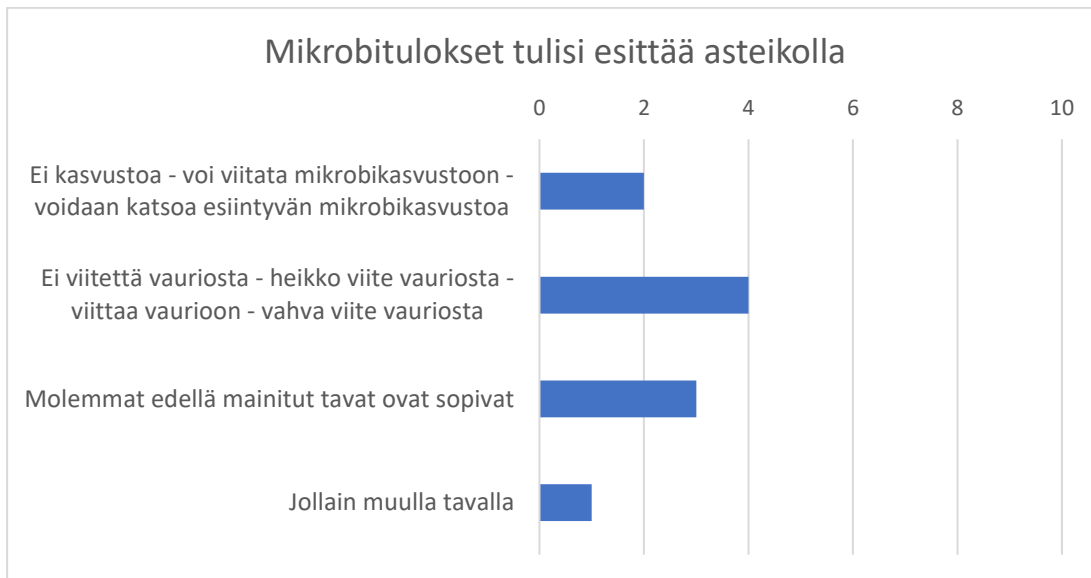
Kuva 1. Viranomaisten vastausten jakauma monivalintakysymykseen, millä asteikolla mikrobitulokset tulisi esittää, jotta viranomaisen olisi hyvä hyödyntää niitä.

Kyselyn perusteella näyttäisi siltä, että mikrobitulosten erilaisilla tulkinnoilla ja tulkinta-asteikoilla ei ole vaikutusta terveydensuojeluviranomaisten tekemään terveyshaitan arviointiin, sillä viranomaiset varmistavat tulokset laboratorioiden analyysivastauksista ja tekevät tulkin itse. Viranomaiset eivät suoraan kannattaneet tiettyä tulosten esittämistapaa vaan tulosten esittämisen asteikko jakoi mielipiteitä, kuva 1.

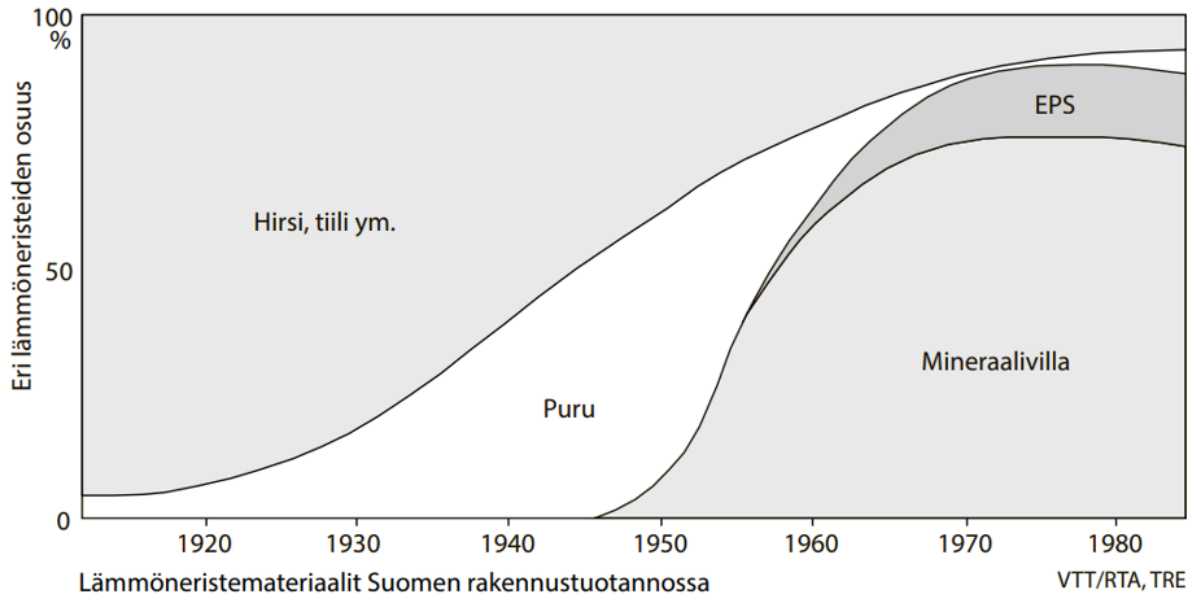
Kuva 1. Lämmöneristemateriaalit Suomen rakennustuotannossa erivuosina. (Jokinen, 2016)

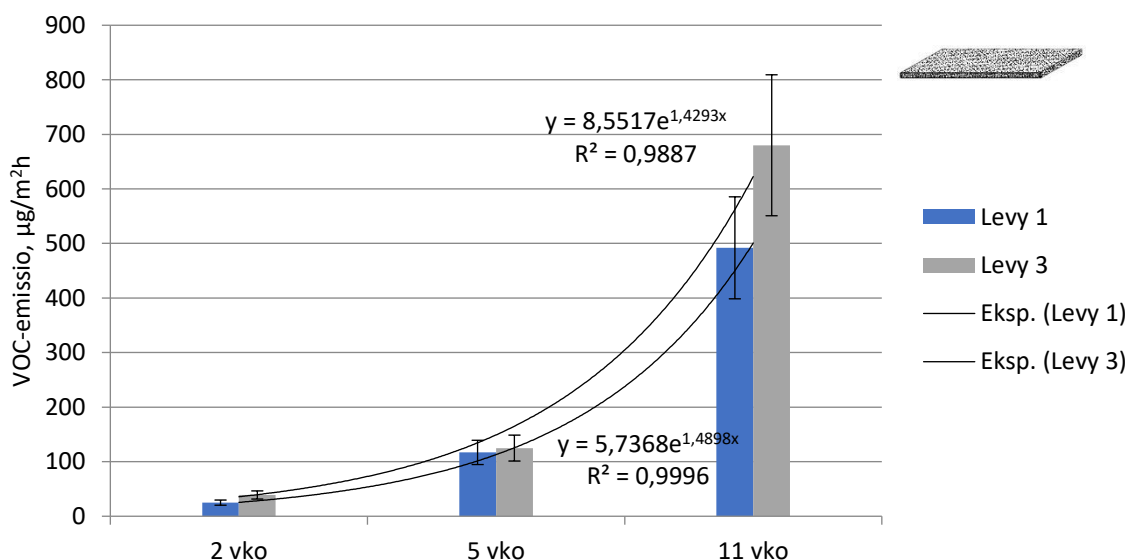
Kuva 1. Levykoekappaleiden 1 ja 3 öljyhiilivetyemissiot kahden, viiden ja yhdentoista viikon ikäisenä.

Levykoekappaleiden TVOC-emissiot olivat kahden viikon ikäisenä 320–500 µg/m<sup>2</sup>h, viiden viikon ikäisenä 540–3400 µg/m<sup>2</sup>h ja yhdentoista viikon ikäisenä 660–7100 µg/m<sup>2</sup>h. *tert*-butyyli-fenoliemissiot olivat 68–520 µg/m<sup>2</sup>h. Levyjen öljyhiilivetyemissiot mittausten aikana olivat 25–680 µg/m<sup>2</sup>h. Emissiot kasvoivat ajan funktiona jokaisessa mittauksessa. Levyjen öljyhiilivetytiteisyys oli 78 940 mg/kg, kun taas käytännössä rakenteista mitattu maksimipitoisuus oli 55 000 mg/kg. Levyn 2 emissiot poikkesivat merkittävästi muista levyistä, joten kuvassa 1 on esitetty levyjen 1 ja 3 emissiomittausten tulokset.

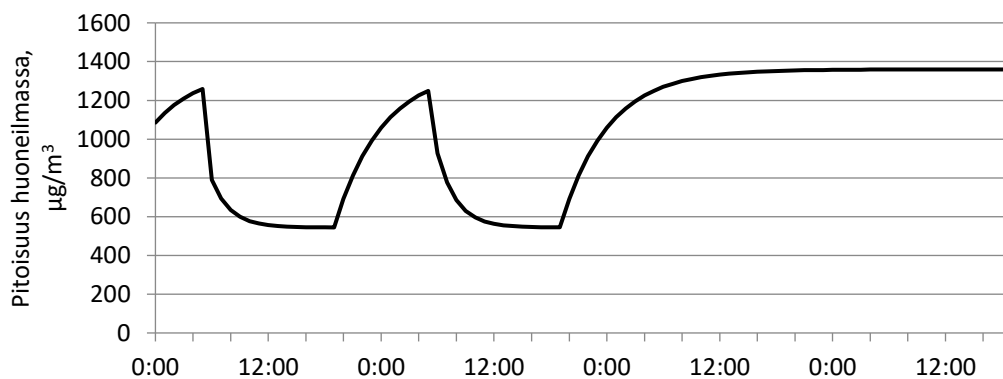
Kuva 2. Sekoitussyhtälöllä laskettu teoreettinen öljyhiilivetypitoisuus sisäilmassa, kun öljyhiilivetyemissio oli 680 µg/m<sup>2</sup>h. Ilmanvaihtokertoimet tarkastelussa olivat 0,2 1/h ja 0,5 1/h.

Referenssihuoneen tilavuus oli 30 m<sup>3</sup>. Öljihiilivetyypilaantuneena alueena käytettiin lattiaa, jonka pinta-ala oli 12 m<sup>2</sup>. Laskennassa käytetyt ilmanvaihtokertoimet olivat 0,2 1/h ja 0,5 1/h. Sekoitussyhtälöllä arvioitiin laskennallisesti teoreettinen öljyhiilivetypitoisuus huoneen sisäilmassa. Laskennassa käytettiin levyn 3 epoksipinnalta yhdentoista viikon ikäisenä mitattua öljyhiilivetyemissiota 680 µg/m<sup>2</sup>h. Kuvassa 1 on esitetty laskennallisesti saatu teoreettinen öljyhiilivetypitoisuus sisäilmassa. Tarkastelu on tehty siten, että ilmanvaihdon voimakkuus pienennettiin yöajaksi (20:00–06:00). Päivällä ilmanvaihdon ollessa kytkettynä pitoisuus laski arvoon 544 µg/m<sup>3</sup>, ja yöaikaan ilmanvaihdon ollessa pienemmällä teholla pitoisuus nousi noin arvoon 1 250 µg/m<sup>3</sup> ennen ilmanvaihdon kytkemistä tehokkaammalle. Viikonlopun aikana teoreettinen öljyhiilivetypitoisuus tasoittui arvoon 1 360 µg/m<sup>3</sup>.

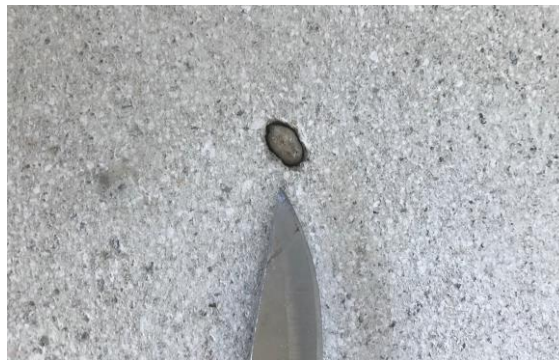
*Kuva 2. Poron papana toimiston ensimmäisen kerroksen hiotussa betonilattiassa.*

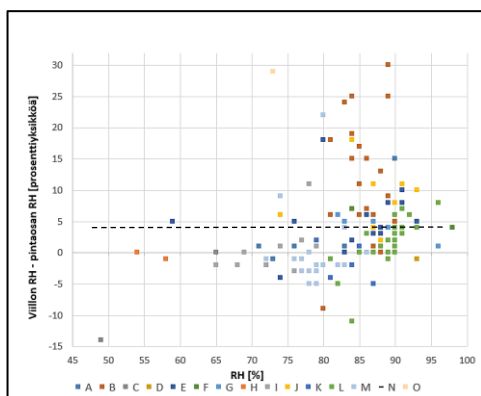
*Kuva 1. Pisteiden väritys kohteittain jaoteltuna.*

Kuntotutkimusraporttien mittaustuloksista on koostettu kuvat 1 ja 2, joissa tulokset on jaoteltu kohteittain sekä mittaustavan perusteella. Kuvissa on esitetty viiltomittaustulokset (x-akseli) sekä viiltomittausten ja pintaosan rakennekosteusmittausten väliset erotukset (y-akseli) % RH –yksiköinä. Nolla-akseli on merkitty kuvaan mustalla katkoviivalla.

Tutkimuksen perusteella viiltomittausten ja pintaosan porareikä- ja näytepalamittausten välinen ero vaikuttaisi painottuvan nolla-akselin yläpuolelle. Tämä tarkoittaa sitä, että viiltomittauks-  
loket ovat pääosin olleet pinnan porareikä- ja näytepalamittausten tuloksia korkeampia. Tut-  
kimusaineiston pohjalta ei havaittu selkeää syytä, mikä selittäisi viiltomittausten ja pintaosan  
rakennekosteusmittausten välistä epäloogisuutta kosteusjakaumassa.

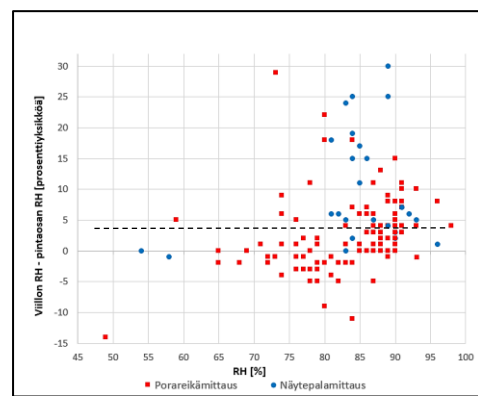
*Kuva 2. Pisteiden väritys mittaustavan perusteella jaoteltuna.*

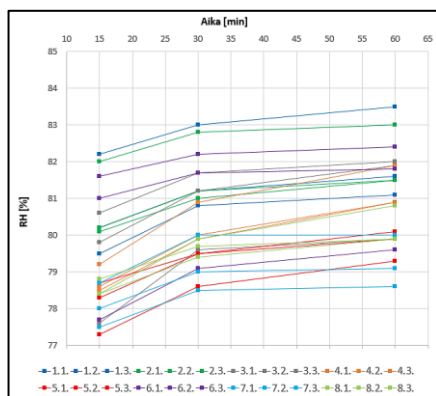
Kuva 3. Kaikkien viiltomittausten suhteel-  
linen kosteus ajanfunktiona 15 min...60  
min välillä 77...85 % RH.

Viiltomittausten tulokset on esitetty kootusti kuvissa 3 ja 4. Kuvaan 3 on koottu mittaukset  
aikavälillä 15 min...60 min ja kuvaan 4 pitkäkestoiset mittaukset aikavälillä 15 min...48 h.

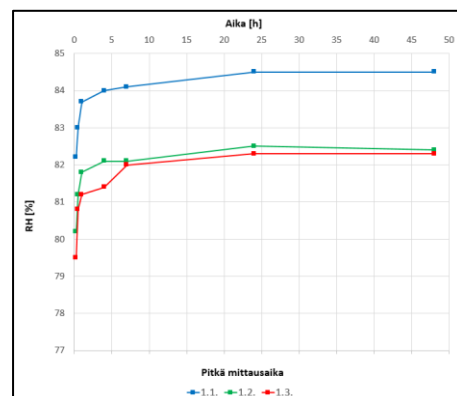
Kuva 4. Pitkäkestoisten viiltomittausten suh-  
teellinen kosteus ajanfunktiona 15 min...48 h  
välillä 77...85 % RH.

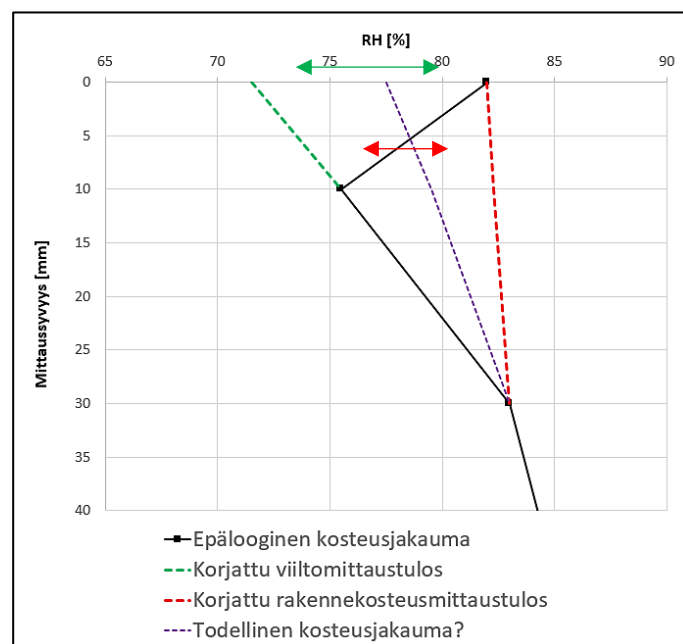
Kuva 5. Havainnekuva mitatusta kosteusjakaumasta ja sen korjausvaihtoehdoista todelliseksi kosteusjakaumaksi.

Tutkimuksessa ei saatu selvitettyä tarkkaa syytä viiltomittausten ja pintaosan porareikä- tai näytepalamittausten väliselle epäloogisuudelle. Tutkimuksessa tehtyjen havaintojen perusteella voidaan pitää todennäköisenä, että epäloogisuutta selittävä tekijä on kemialliset yhdisteet ja/tai mittaushetkiset lämpötilaerot. Kemiallisten yhdisteiden kosteuslukemia laskevan vaikutuksen takia korkeiden viiltomittauksien selittäminen mittapään altistumisella kemiallisille yhdisteille vaikuttaa epäloogiselta. Kemiallisten yhdisteiden kosteuslukemia laskevan vaikutuksen takia olisi jopa loogisempaa epäillä, että pintaosan epälooginen kosteusjakauma johtuu viiltomittausten sijaan porareikä- ja näytepalamittausten todellista matalammista mittaustuloksista. Tätä hypoteesia on havainnollistettu kuvassa 5.

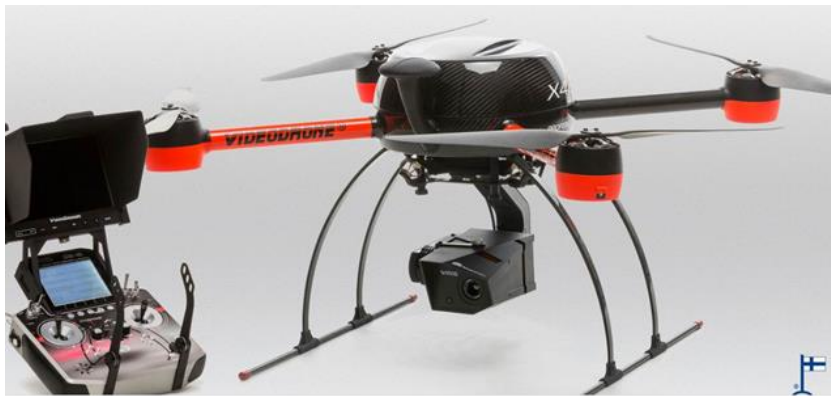
Kuva 1. Lämpökuvaukko: VideoDrone® X4S varustettuna Workswell WIRIS 640 lämpökameralla.

Kopteri oli varustettu lämpökameralla, jonka resoluutio vastaa kehityksen kärkeä. Lämpökamerana oli BG WIRIS Workswell WIRIS 640 lämpökamera. Lämpökamera on italialainen, jossa on Flirin valmistama detektori. Lämpökameraa hallitaan radio-ohjauksella lennon aikana. Sillä voidaan laukaista kuva tai käynnistää ja sammuttaa video, sekä hallita kameran ominaisuuksia.

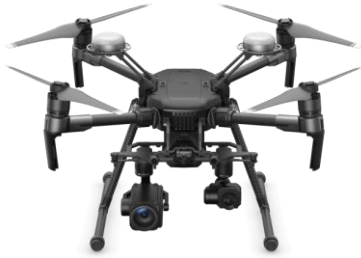
Kuva 2. Lämpökuvauskohteri: Matrice M210 RTK varustettuna lämpökameralla,

Kuvauskohterit olivat hyvin saman tyyppiset käytöltään. Kiinnostavinta oli vertailla lämpökameroiden käyttöä ja niiden antamaan kuvan laatua.

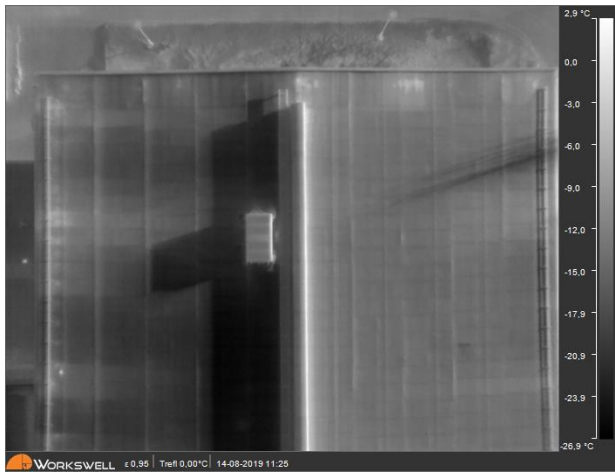
Kuva 3. Esimerkki lämpökuvasta, jossa näkyy auringon säteilyn aiheuttamia lämpöjälkiä sekä ilmavuotojen aiheuttamia jälkiä. Kohteessa on ylipaine +50Pa.

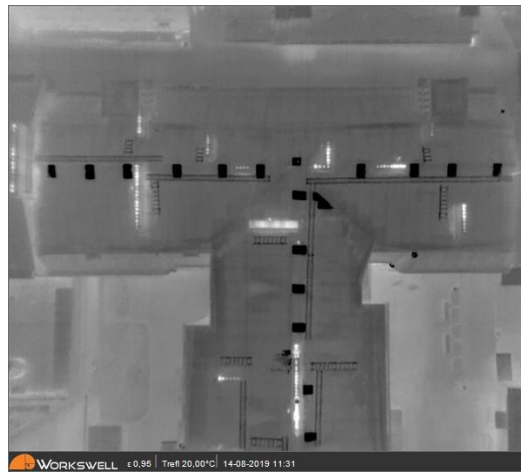
Kuva 4. 1880-luvun asuinkerrostalon kattolämpökuva. Mustat alueet ovat katon alipaine-tuulettimia sinkkipelistä tehtynä. Vaaleat kohdat ovat poistoilmahormien

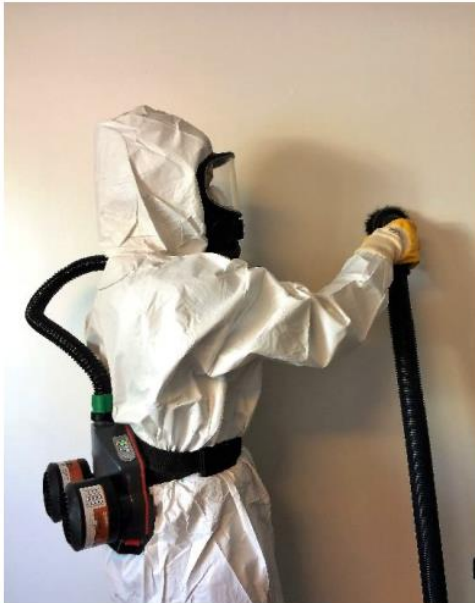
*Kuva 1. Homepölypuhdistusta suorittavan henkilöstön oma suojaus Puhallinmoottorilla varustettu kokokasvonsuojain, jonka suojauskerroin on vähintään 40, esim. TH3A2P, tämä suodattaa homeen hajun ja homepölyn. Kemikaalien kestävät viiltosuojakäsineet. Hupullinen kertakäyttöhaalari luokka 5-6. Turvakengät, kengänsuojukset*

Homepölypuhdistuksessa suorittavan henkilöstön omaan suojaukseen ja turvallisuuteen on myös kiinnitettävä suurta huomiota. Työntekijän suojaukselle on ohjeistusta mm. TTL:n 2016 oppaassa, jonka mukaan puhdistustyöntekijän varustus voisi olla esimerkiksi kuvan 1 mukainen.

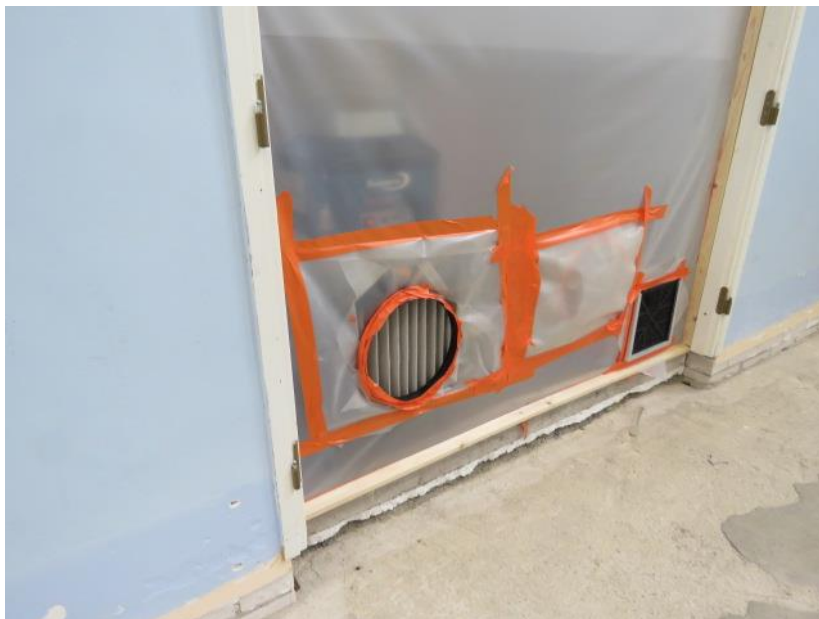
Kuva 2. Alipaineistuskoneet sijoitettu osastoinnin ulkopuolelle.

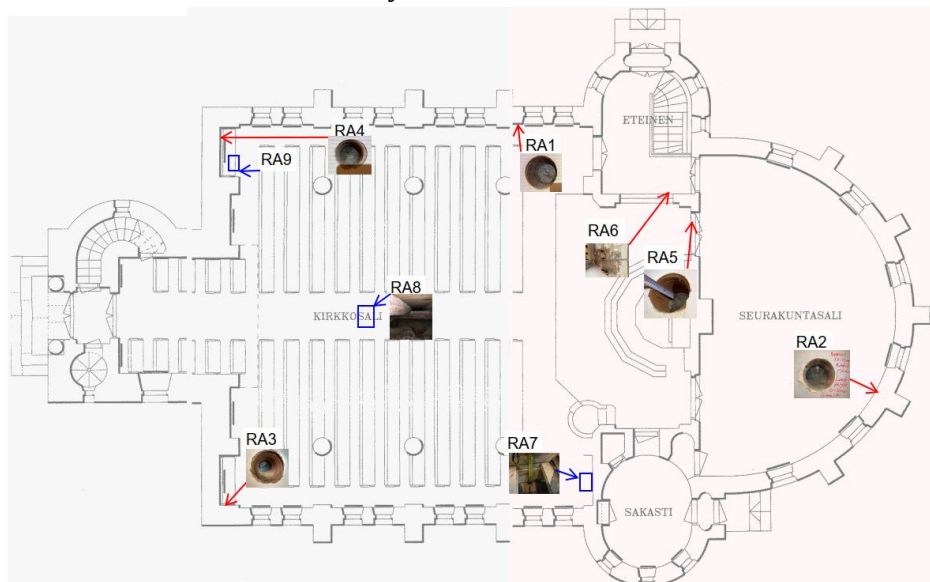
Kuva 1. Rakenneavauksien sijaintikaavio

Rakenneavauskohdat on esitetty kuvassa 1.

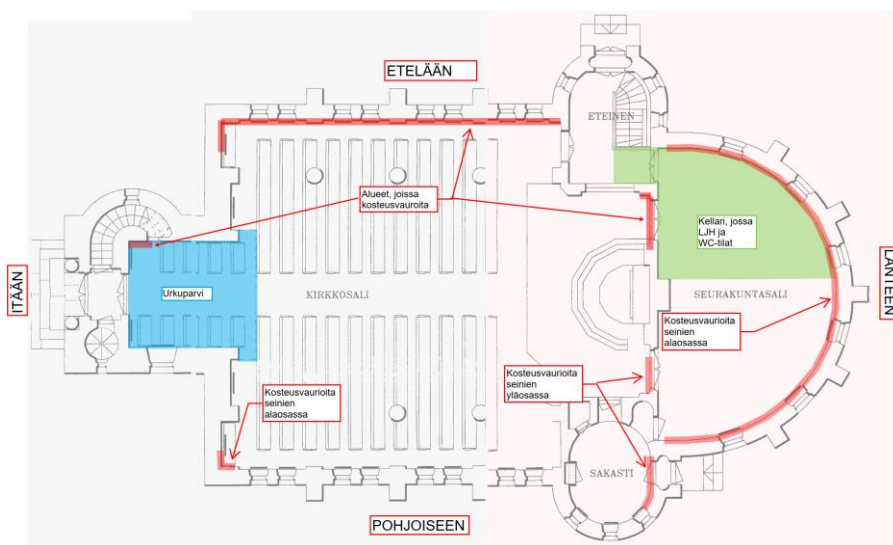
Kuva 2. Kosteusvaurioiden paikannuskaavio

Etelä- ja länsipuolien ulkoseinillä havaittu useita ja laajoja kosteusvaurioituneita alueita. Kosteusmittaus-, lämpökamera- ja rakenneavaustutkimuksissa todettiin vaurioiden olevan laajuudeltaan suuria sekä ulkoseinärakenteiden sisältävän lukuisia kylmäsiltoja.

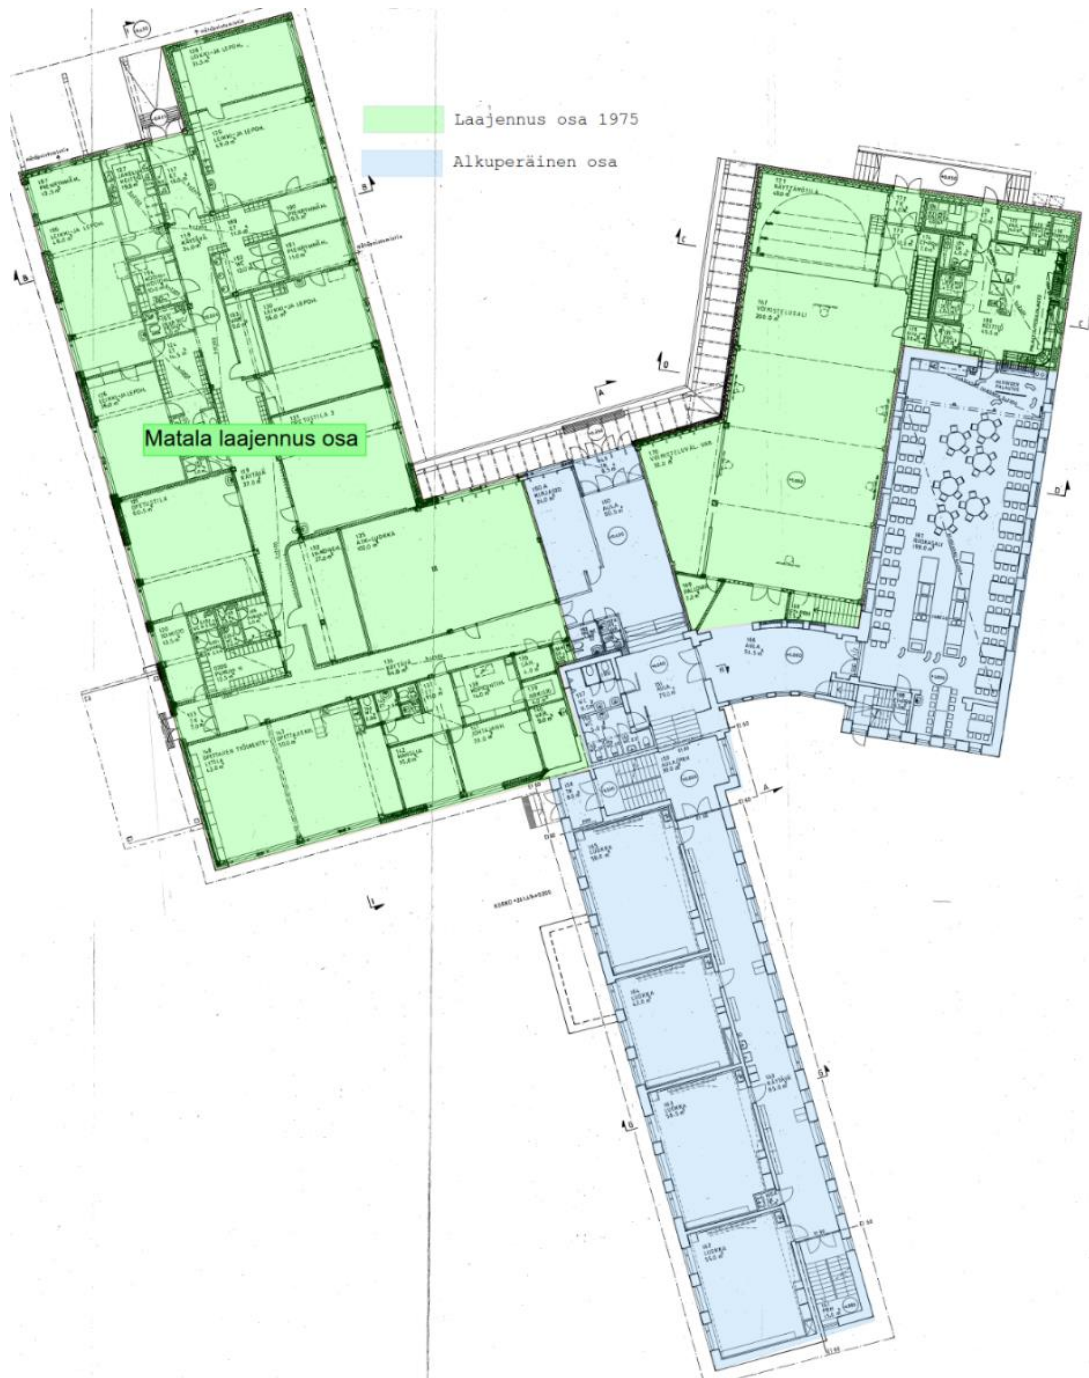
Kuva 1. Alkuperäinen osa ja laajennusosat

Rakennus on alkuperäiseltä osaltaan rakennettu vuonna 1950. Alkuperäisessä rakennusosassa on kolme maanpäällistä kerrosta ja kellarikerros. Rakennukseen on tehty perusparannus ja laajennus vuonna 1975, jolloin on rakennettu matalampi, yksi kerroksinen osa sekä liikuntasali ja väestönsuojatilat kellarikerrokseen. Kuvassa 1 on esillä ensimmäisen kerroksen pohjapiirros, josta näkyy alkuperäinen osa ja laajennusosat.

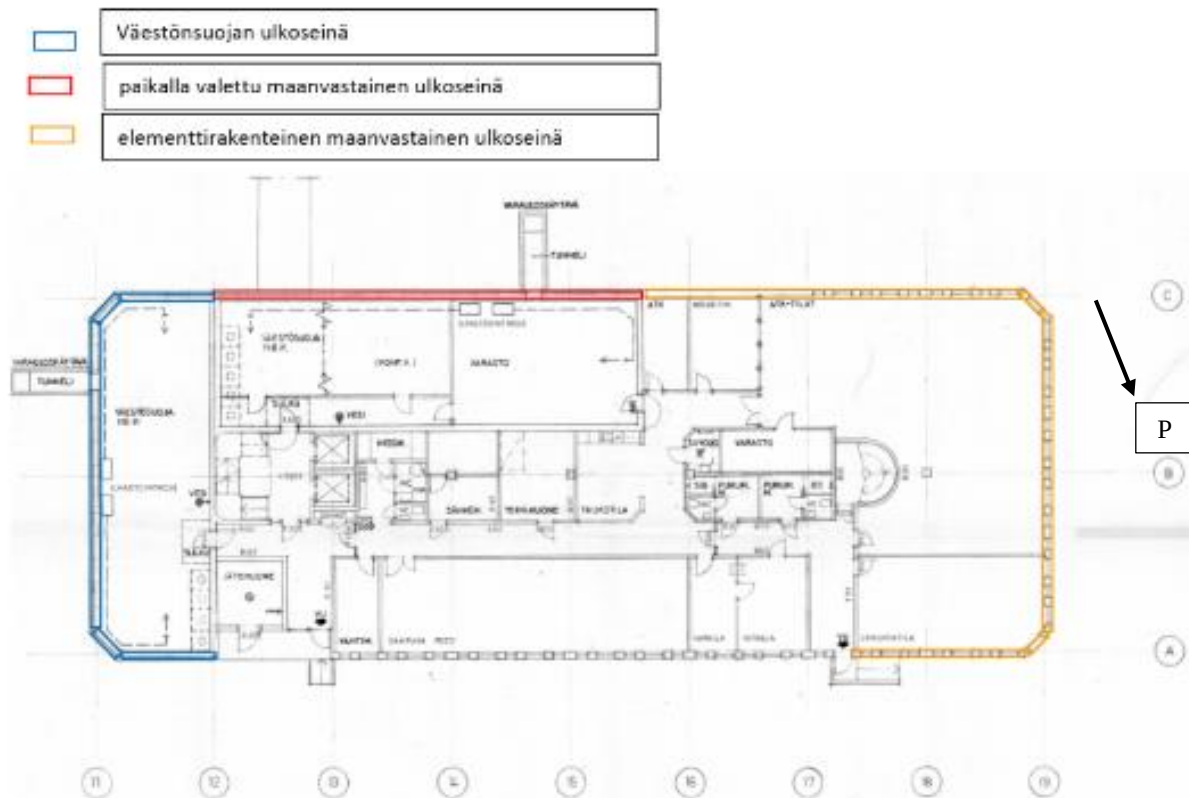
*Kuva 1. Kellarin ulkoseinärakenteiden paikannuspiirustus.*

Rakennuksen eteläsivu ja molempien päädyt ovat kokonaan tai osittain maanvastaisia seiniä. Pohjoissivun ulkoseinä on maanpäällä. Rakenne on osittain paikallavalettu ja osittain elementtirakenteinen. Ulkoseinärakenteiden sijainnit on esitetty kuvassa 1.
