Rakennusterveysasiantuntija RTA7  
-koulutuksen  
opinnäytetöiden posterit

# Uuden sisäilmamallin ja kiinteistökierrosten vaikutus kunnan sisäilmatilanteeseen ja terveysviranomaisen työhön

# YLEISILMANVAIHDON JAKSOTTAISEN KÄYTÖN VAIKUTUKSET RAKENNUSTEN PAIN-EROIHIN JA SISÄILMAN LAATUUN

# RAUMAN SAIRAALA D-RAKENNUS

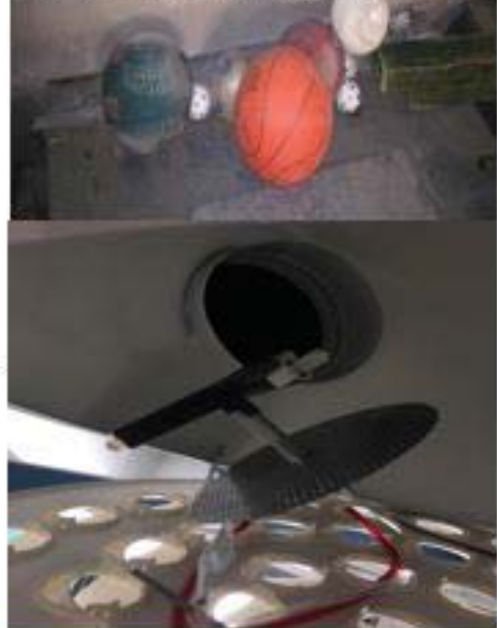
Kiinteistökierroksella tehtyjä havaintoja. Pallot iv-kanavassa

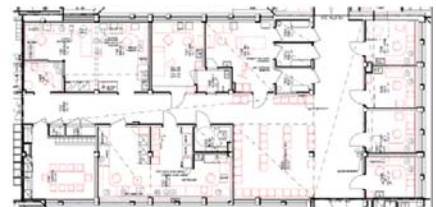
Pohjapiirustus, laboratoriotilat

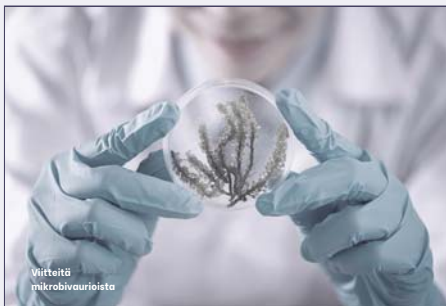
Viitteitä mikrobivaurioista

Tehtyjen kosteus- ja sisäilmateknisten tutkimusten perusteella rakennuksen ulkoseinien- ja ryömintätilaisessa alapohjarakenteissa havaittiin viitteitä eritasoisista ja laajuisista mikrobivaurioista sekä muita epäpuhtauslähteitä rakenteista.
