Rakennusterveysasiantuntija RTA6 ja  
sisäilma-asiantuntija SISA5 -koulutusten  
opinnäytetöiden posterit

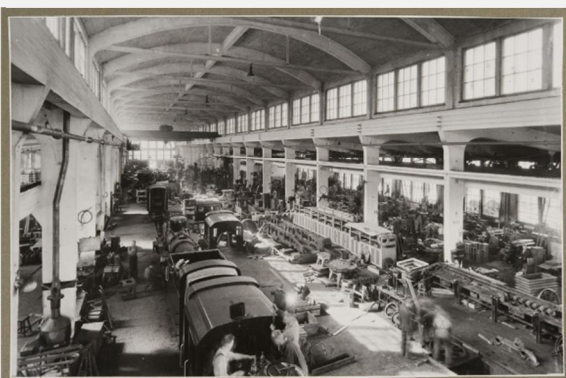
**Kuva 1.** Lokomo Oy:n konepajahallin toimintoja 1930-luvulla (Museovirasto, Finna)
