# RAKENNUSTERVEYSASIAANTUNTIJA- KOULUTUKSEN LOPPUSEMINAARI

23-24.9.2015

RATEKOn Rakennusterveys-  
asiantuntija-koulutus  
RTA 2014 – 2015  
Kooste opinnäytetöistä  
Helsinki 2015

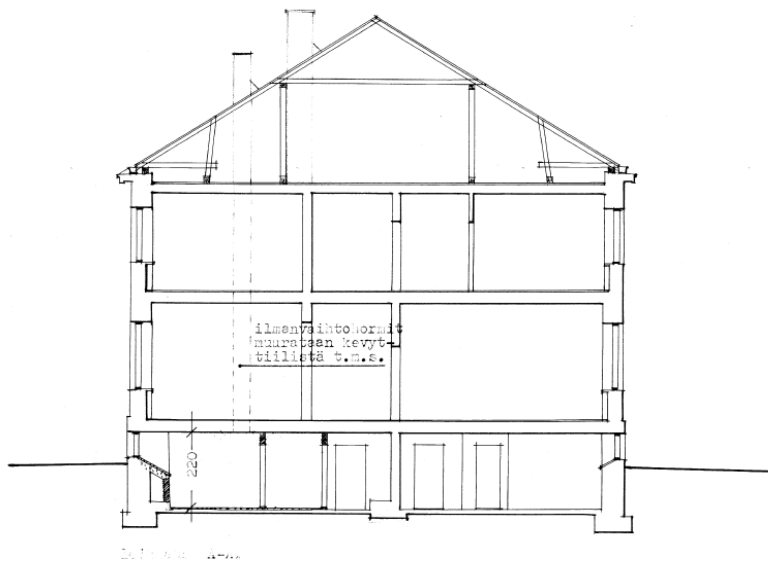
Tutkimuksen kohteena oleva rakennus on pääosin kivirakenteinen. Rakennus on perustettu betonianturoille ja betoni-/tiiliperusmuureille. Alapohjarakenteena on maanvarainen betonilaatta. Välipohjarakenteena on betoniholvin päälle puukoolattu ja puru/-kutterinlastu – eristeinen laualattia. Yläpohja on puurakenteinen. Yläpohjan eristeet ovat purua/ kutterinlastua, eristeiden päällä on betoninen palopermanto.

Kuva 1. Rakennuksen leikkauspiirros.

Ensimmäisen kerroksen maanvarainen betonilaatan päällä oleva puukoolattu alapohjarakenne on korjattu kesällä 2014 ja muutettu kivirakenteiseksi. 2. kerroksen välipohjista on poistettu lämmöneristeet ja alkuperäiset pinalattiat. Uudeksi lämmöneristeeksi on asennettu selluvilla.

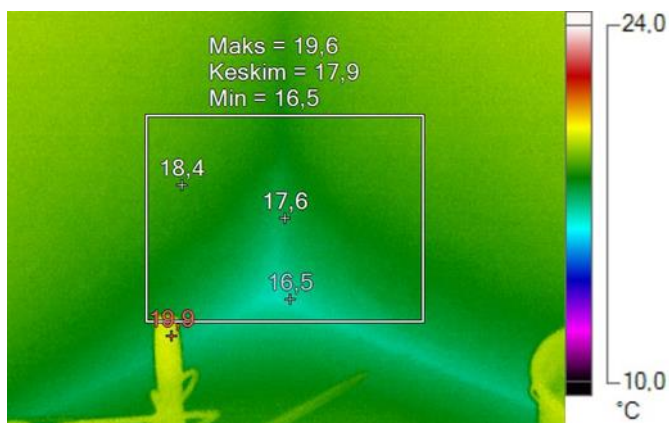
Kuva 1. Maanpaineseinän lämpötila 4,8 °C huonetilan lämpötilaa alhaisempi seinän alaosassa

Pintalämpötilavaatimukset lämpötilaindeksi yli 70 täyttyivät pääosin kaikissa tutkimuskohdissa. Mittaustuloksista voidaan havaita kellaritiloissa tyypillinen maaperän jäähdyttävä vaikutus maan vastaisiin seiniin ja lattiaan.

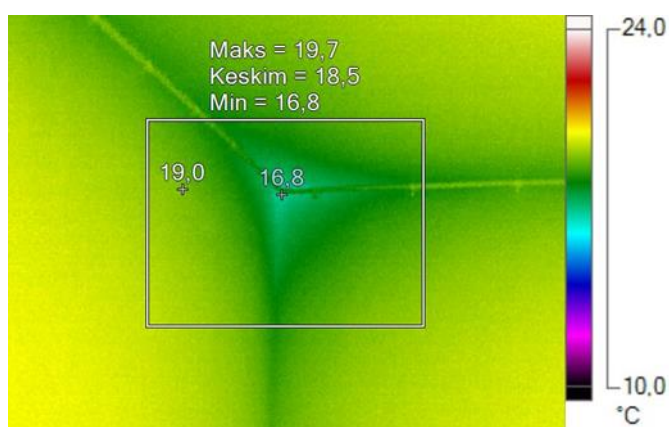
Kuva 2. Kellarissa myös seinien yläosissa voi olla kylmempiä / kosteampia kohtia.

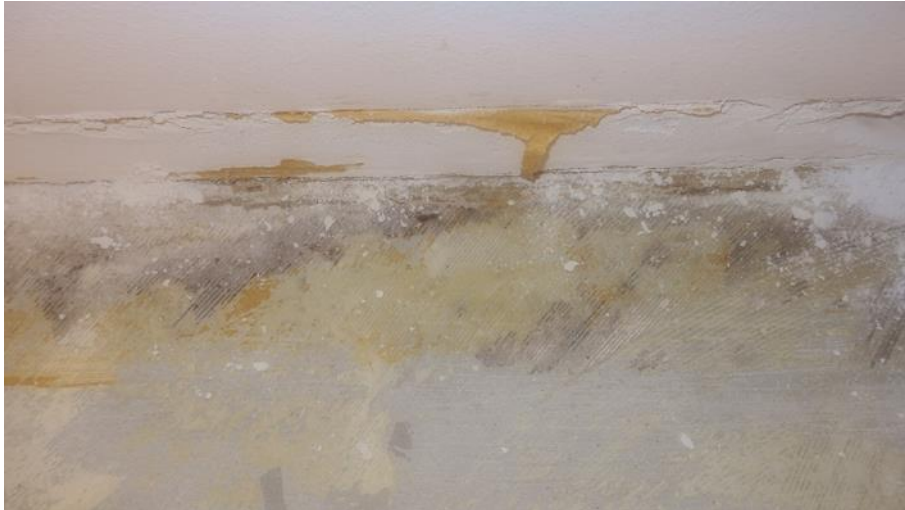
Kuva 3. Mikrobikasvustoa seinien läheisyydessä.

Muovimatoissa oli mikrobivaurioita seinien läheisyydessä sekä vuonna 1960 valmistuneessa rakennuksessa oli silmämääräisesti havaittavaa mikrobikasvustoa seinissä, josta suora sisäilmayhteys työtiloihin.

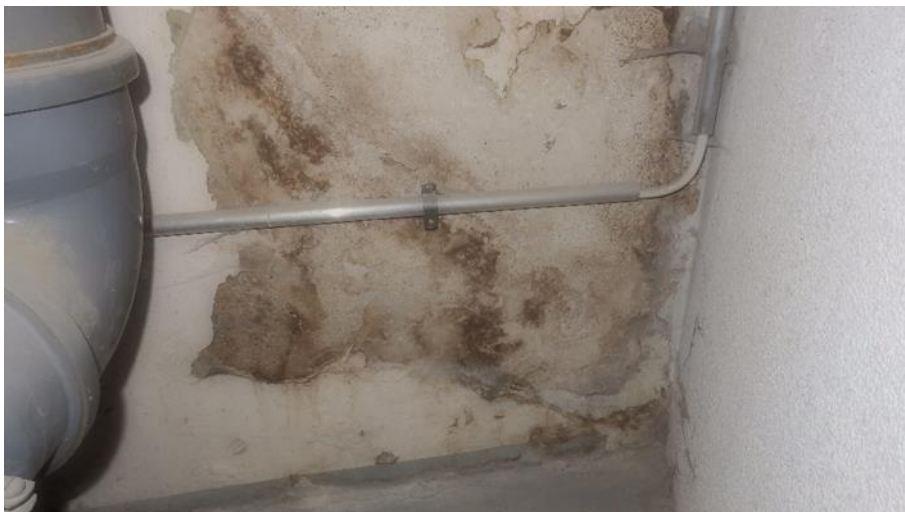
Kuva 4. Parkkihallin ja ”kellaritilojen” välisen yhdyskäytävän maanvastainen seinä, joka rakennettu 1960.

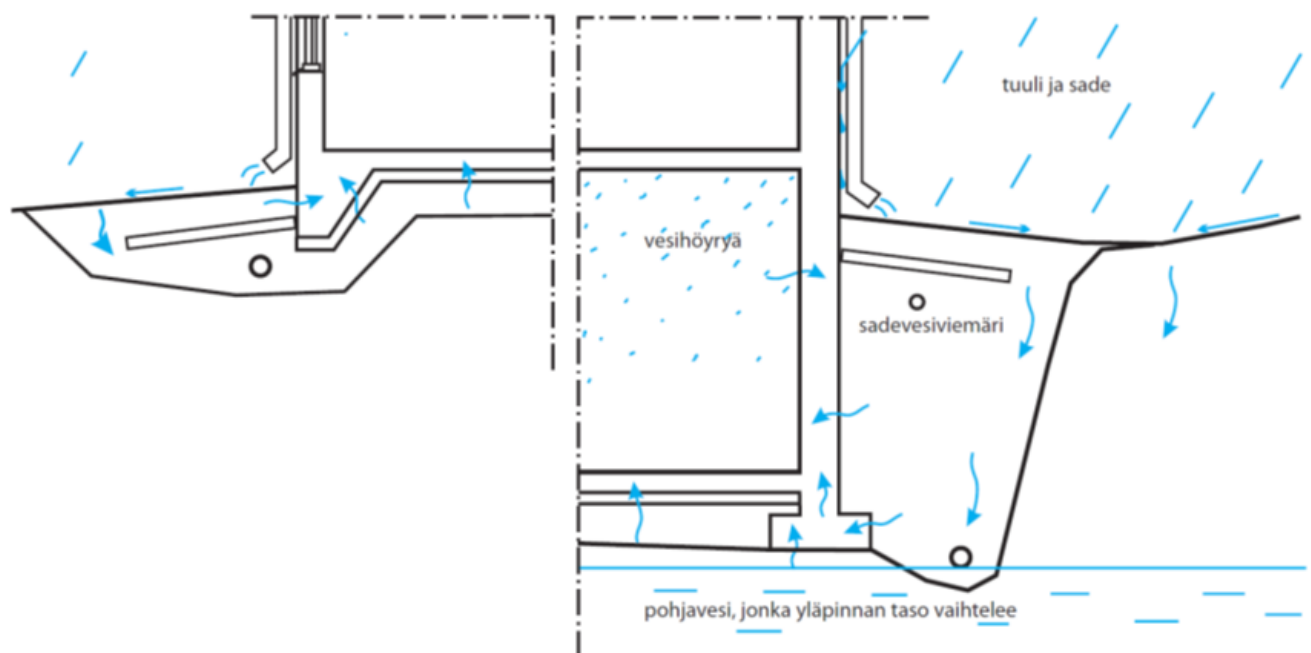
Kuva 1. Rakennukseen kohdistuva kosteusrasitus.

Perustusten kosteusrasitukset on esitetty kuvassa 1.

Pääsääntöisesti perustusten kosteusvaurioiden syyn korjaustapa on rakennuksen ympäryksen kaivaminen auki, salaojitus, sokkelin eristys, perustusten routaeristys, täyttömateriaalin vaihto ja kattovesien johtaminen hallitusti pois rakennuksen vierustoilta.

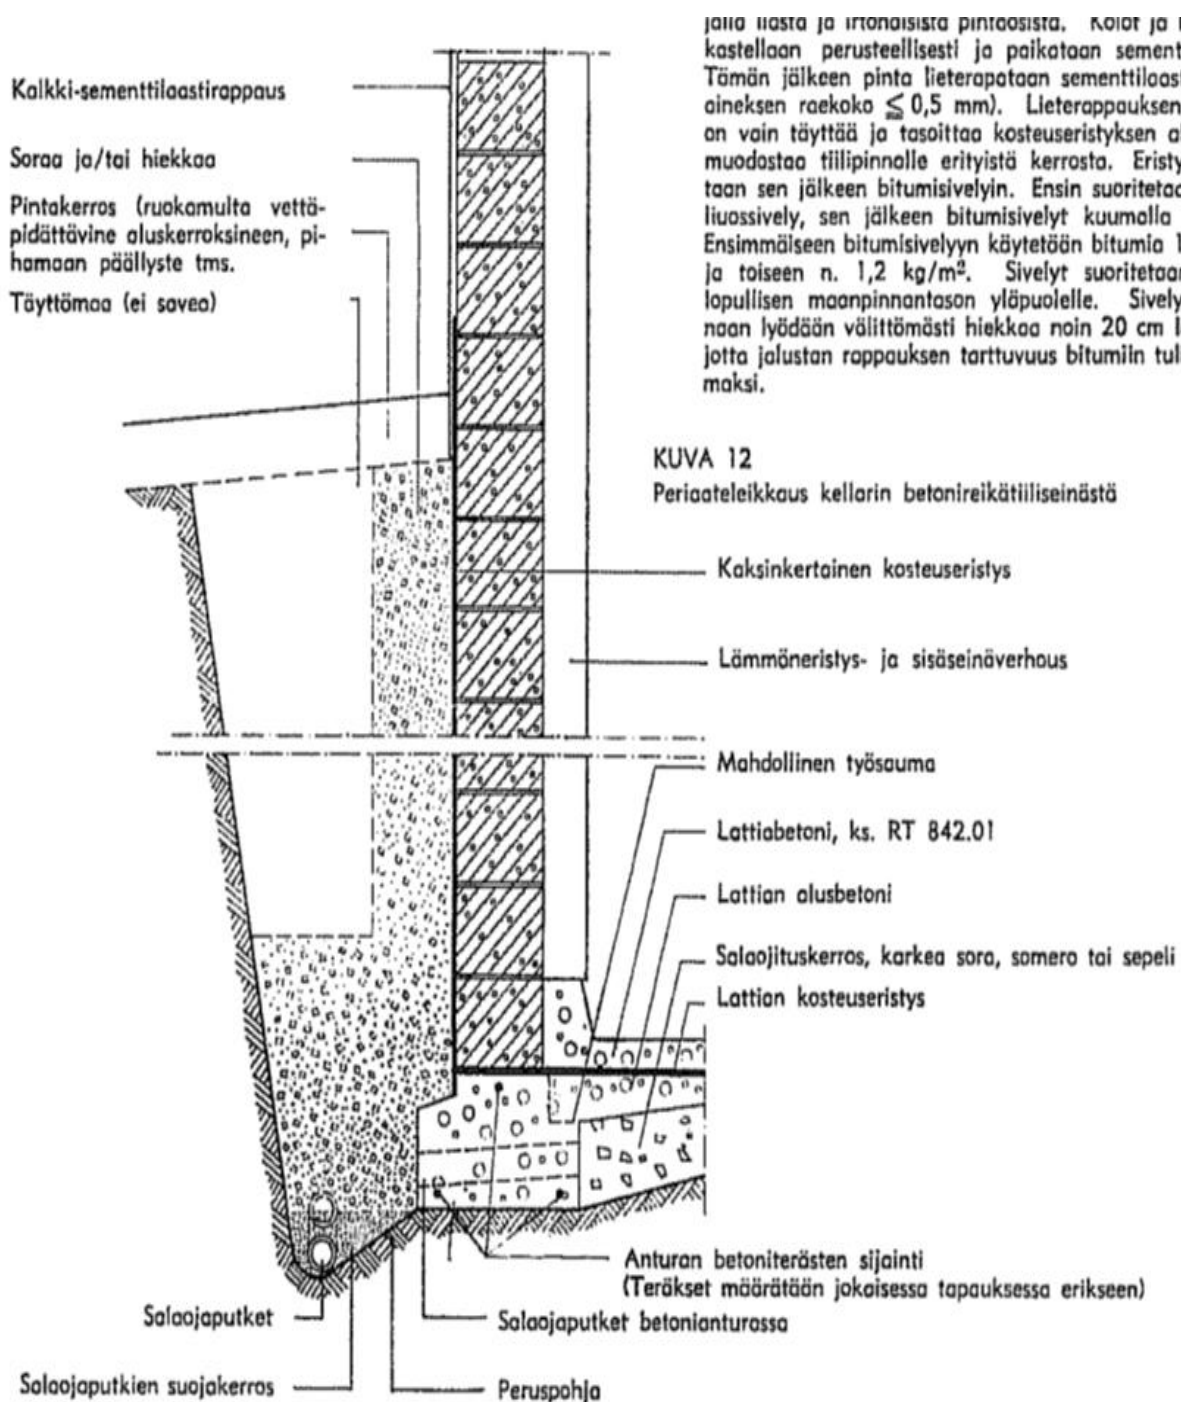
jailla liasta ja irtonaisista pintoosista. Koiot ja ionkeamat kastellaan perusteellisesti ja paikataan sementtilaastilla. Tämän jälkeen pinta lieterapotaan sementtilaastilla (kiviaineksen raekoko  $\leq 0,5$  mm). Lieterappauksen tarkoitus on vain täyttää ja tasoittaa kosteuseristyksen alusta eikä muodostaa tiilipinnalle erityistä kerrasta. Eristys suoritetaan sen jälkeen bitumisivelyin. Ensin suoritetaan bitumiliuossively, sen jälkeen bitumisivelyt kuumolla bitumilla. Ensimmäiseen bitumisivelyyn käytetään bitumia  $1,5 \text{ kg/m}^2$  ja toiseen n.  $1,2 \text{ kg/m}^2$ . Sivelyt suoritetaan 10 cm lopullisen maanpinnantason yläpuolelle. Sivelyn yläreunaan lyödään välittömästi hiekkaa noin 20 cm leveydeltä, jotta jalustan rappauksen tarttuvuus bitumiin tulisi paremmaksi.

KUVA 12  
Periaateleikkaus kellarin betonireikätiiliseinästä

Kuva 2. RT ohjekortti 813.511 "Kellarin seinä betonireikätiilestä", 1961

Esimerkkinä, kellarin seinän sisäpuolinen lämmöneristys on esitetty leikkauspiirustuksessa jo -50 luvulla. Sama rakenne esiintyy RT -ohjekortissa vielä 1993. Vuonna 1993 oli jo kokemuksia siitä, että kellariseinissä sisäpuolinen lämmöneristys on hyvin herkkä vaurioitumaan. Sosiaali- ja terveysministeriön ohjekirjassa no 28 vuodelta 1997 on kellarin seinän sisäpuoleinen lämmöneristys esitetty riskirakenteeksi.

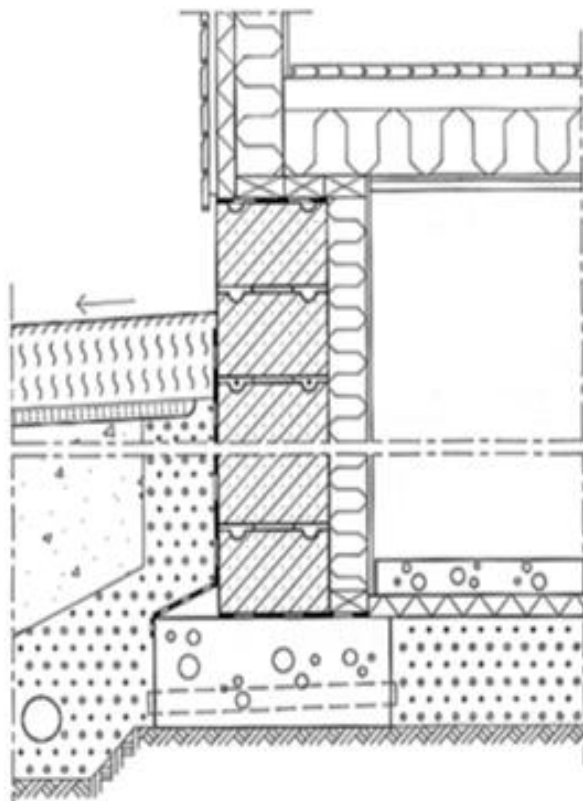
Perusmuurin yläpinnassa kostudeneristeenä bitumikermi, ulkoiseinän alasidepuut kestopuuta.

Maanpaineseinän ja betonianturan mitoitus ja rauditus rakenne-suunnitelman mukaan.

Kuva 3. RT-ohjekortti 81-10524, 1993

81-10524 ”Pientalon perustukset ja alapohjan liittymät”(RT-ohjekortti 81-10524, 1993) on esitetty seuraavanlainen ohje (kuva 3.)

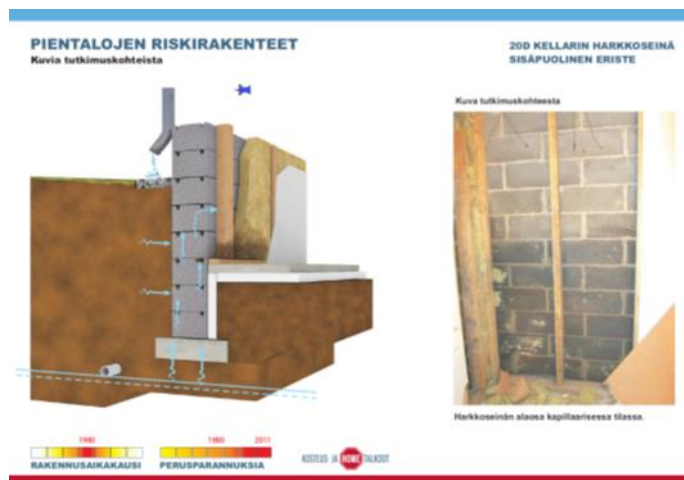
Kuva 4. Esimerkki riskirakennekortista kellarillisen talon perustuksista (www.hometalkoot.fi)

Pertti Heikkinen, Savora Oy:stä laati Ympäristöministeriön Kosteus- ja homealkoot -projektin yhteydessä ns. riskirakennekortit. Korteissa on esitetty tavanomaisimmat tiedossa olevat vaurioitumisherkät rakenteet. Kuva 4.

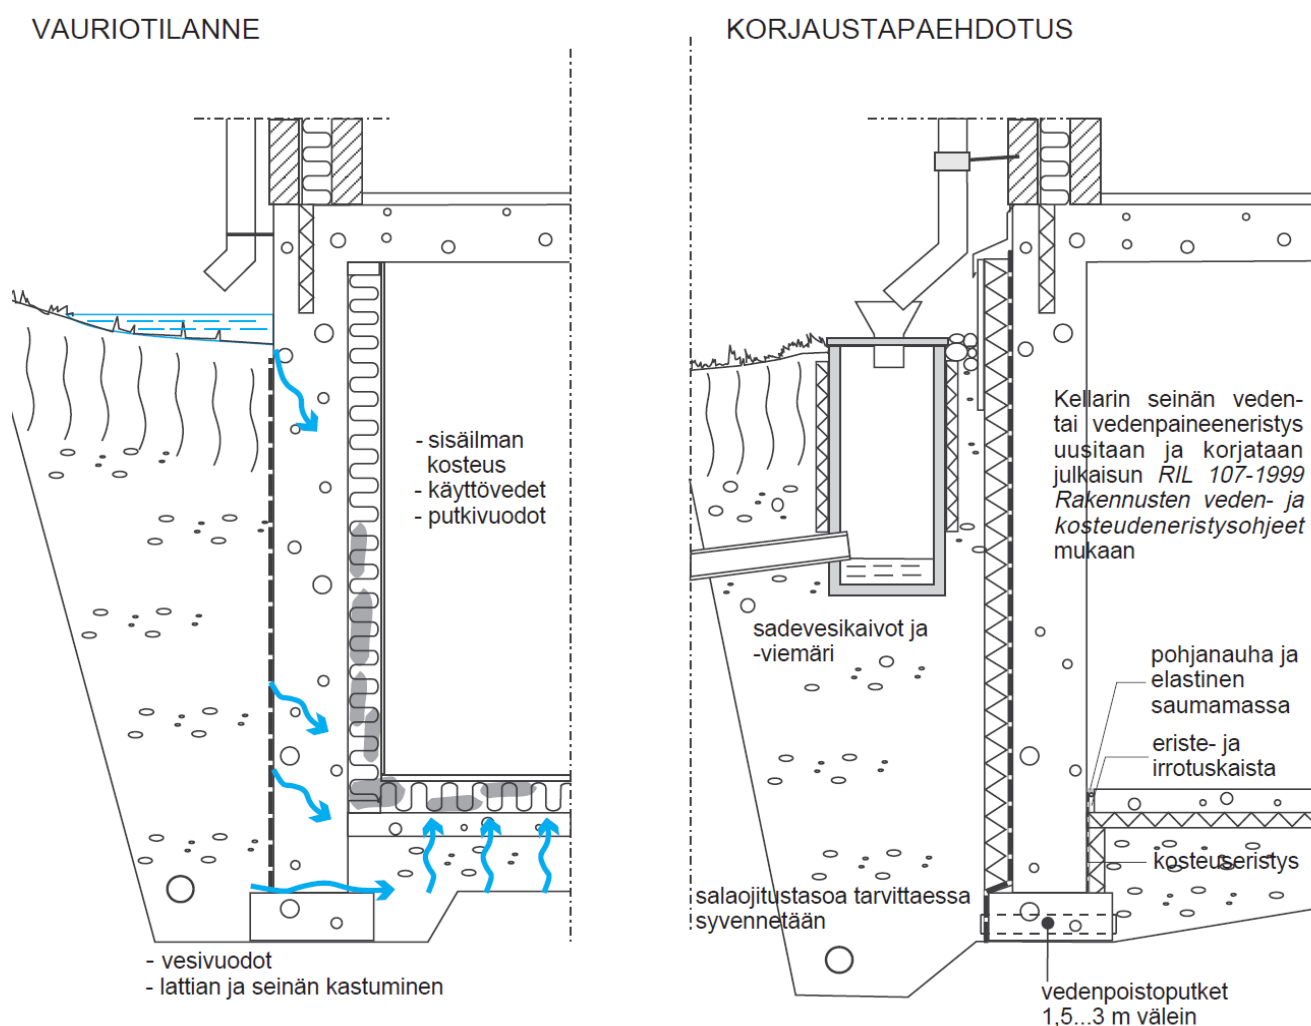
Kuva 5. Kellarin seinän riskirakenteen korjausohje RT- kortissa RT -ohjekortissa 80-10712, 1999.

Esimerkiksi kellarillisen talon perustusten kosteusvaurioiden korjauksista on (RT - ohjekortissa 80-10712, 1999) seuraavat ohjeet korjauksista (kuva 5.):

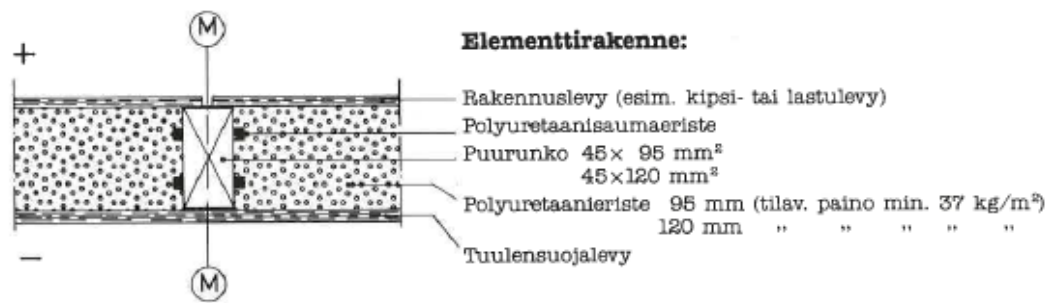
Kuva 1. Tyypillinen polyuretaanieristeinen ulkoseinäelementti.

Tutkimustehtävä rajattiin pientaloissa 1970 – 1980 – luvuilla käytettyihin puuelementteihin, joissa on käytetty PUR eristettä. Puuelementtejä valmistettiin useilla eri tuotenimillä eri talotehtailla, näistä Makrotalo on arvioiden mukaan tunnetuin. Tyypillinen ulkoseinän rakenneleikkaus on esitetty kuvassa 1. Kuvissa 2 ja 3 on esitetty elementin valmistusta Makro – talotehtaalla.

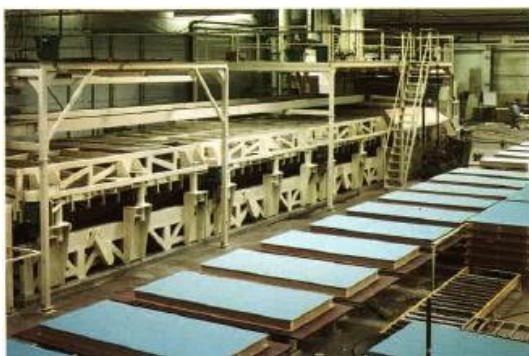
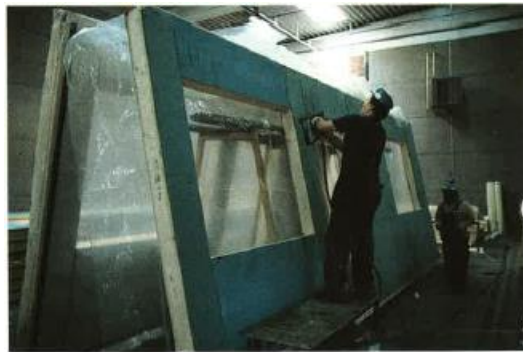
Kuvat 2 ja 3. Polyuretaanieristeiden valmistusta Makrotalo – talotehtaalla.

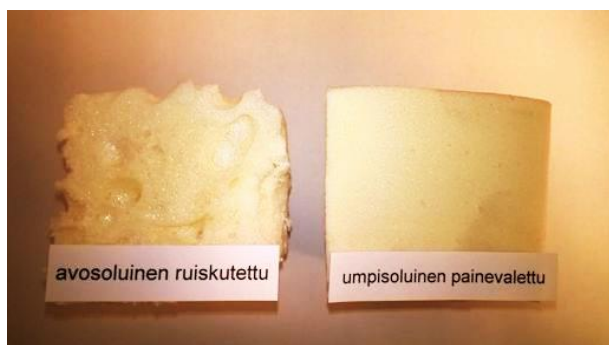
Kuva 4. Avosoluisen ruiskutetun ja umpisoluisen painevaletun eristeen poikkileikkaukset.

Polyuretaani-eristeiset pienenä elementit on valmistettu ruiskuttamalla uretaanieristettä elementtitehtaalla työmaaoloissa elementin eristetilään. Kuvassa 4 on esitetty avosoluisen ruiskutetun ja umpisoluisen painevaletun polyuretaanieristeen poikkileikkaukset.

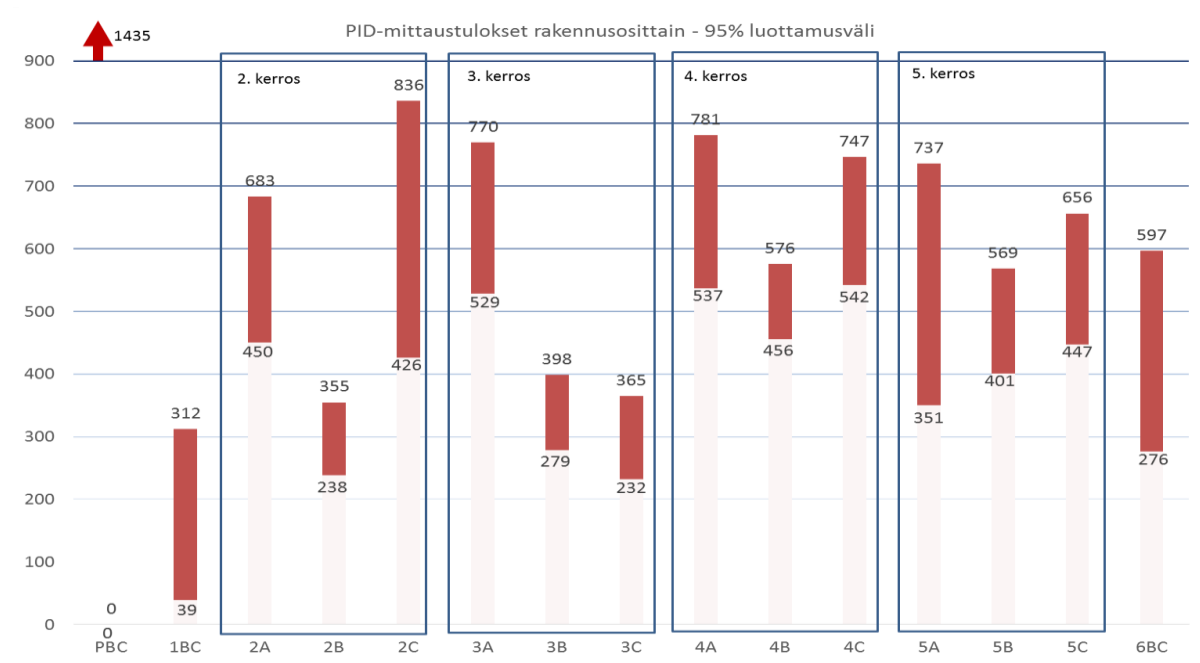
Kuva 1. Kaikkien PID-mittausten [ppb] tulosten 95 %:n luottamusväli rakennusosittain.

PID-mittaustuloksissa oli selvää hajontaa jokaisessa kerroksessa/ rakennusosassa. Suurimmat lukemat olivat P-kerroksessa ja alhaisimmat 1. krs:ssa. PID-mittausten tulosten luottamusvälitarkastelut kerros-/ rakennusosittain on esitetty kuvassa 1.

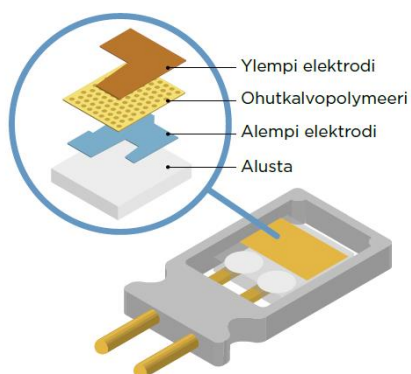
Kuva 1. esimerkkikuva kapasitiivisen anturin rakenteesta (Vaisala)

Suhteellinen kosteus mitataan pääsääntöisesti käyttäen kapasitiivisia antureita. Kapasitiivinen anturi mittaa kapasitanssin muuttumista, joka aiheutuu kun vesimolekyylit imeytyvät anturissa sijaitsevan ohuen polymeerikalvon läpi. Kun samaan aikaan mitataan lämpötila, voidaan kosteus ilmoittaa suhteellisena kosteutena, % RH. Kuvassa 1. on esitetty erään kapasitiivisen anturin rakenne.

Tyypillisesti anturin pinta on päällystetty metallielektrodilla, joka suojaa likaantumiselta ja kondensaatiolta. Polymeerikalvo seuraa ilman suhteellisen kosteuden muutoksia joko absorboimalla tai vapauttamalla vesihöyryä. Tällöin polymeerikalvon eristeominaisuudet muuttuvat, samoin kapasitanssi eli systeemin osien välinen sähköinen potentiaaliero.

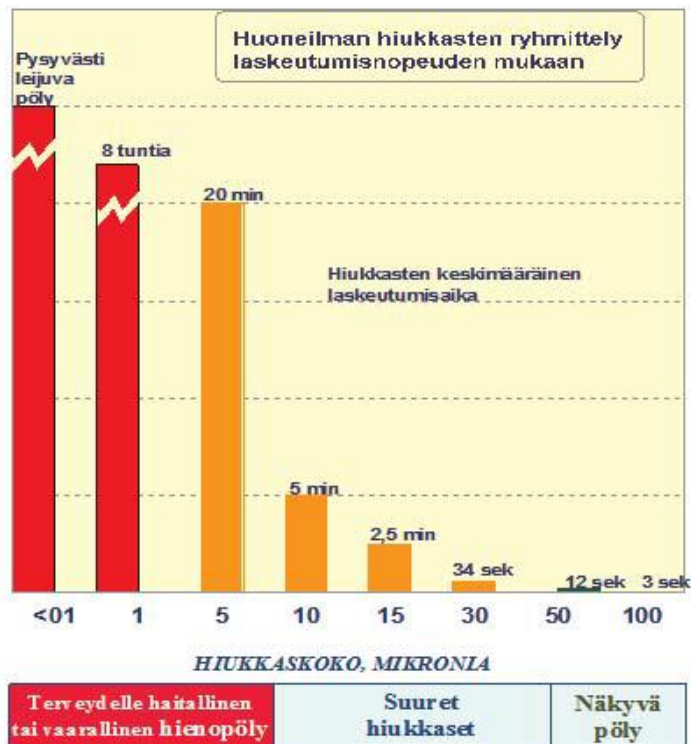
Kuva 1. Hiukkasten keskimääräinen laskeutumisnopeus paikallaan pysyvässä huoneilmassa.
