*Rakennusterveysasiantuntija- ja  
sisäilma-asiantuntijakoulutusten  
loppuseminaari 5. – 6.6.2019*

Opinnäyte- ja näyttötöiden tiivistelmät.  
Rakennusterveysasiantuntija  
RTA 2018 – 2019  
Helsinki 2019

| <b>Nimi</b><br>RTA– ja SISA opiskelijaryhmien 2018 – 2019 opinnäyte- ja näyttötöiden tiivistelmät. Rakennusterveysseminaari 5. – 6.6.2019. | <b>Sivu- ja liitesivumäärä</b><br>126 sivua |

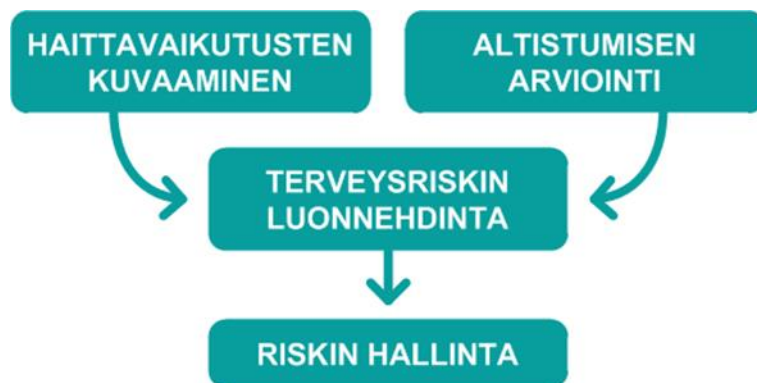
Kuva 3. Riskinarviointi sisäilmaprosessissa.

Tämän tutkimuksen tuloksena havaittiin muun muassa, että moniammatillista yhteistyötä ei kohteissa ole tehty riittävästi. Selvityksessä kävi ilmi, ettei kohteissa ole ollut aktiivista sisäilmatyöryhmää eikä moniammatillista riskiarviointia ole tehty yllä esitetyllä tavalla. Jatkossa tulisi tehdä systemaattisesti altistumisen- ja riskinarviota jokaisen sisäilmakohteen osalta, jotta sisäilman laatuun ja tilojen terveyshaittaan vaikuttavat tekijät pystytään poistamaan aiempaa nopeammin ja tehokkaammin sisäilmaongelmaisissa kouluissa. Myös sisäilmatyöryhmiä tulisi perustaa sisäilmakohteisiin aiempaa enemmän moniammatillisen riskinarvioinnin tueksi.
