# *Rakennusterveysasiantuntija-koulutuksen 2016–2017 loppuseminaari 7.–8.6.2017*

Opinnäytetöiden tiivistelmät.  
Rakennusterveysasiantuntija  
RTA 2016 – 2017  
Helsinki 2017

| <b>Nimi</b><br>RTA – opiskelijaryhmän 2016 – 2017 opinnäytetöiden tiivistelmät.<br>Rakennusterveysasiantuntija -koulutuksen loppuseminaari 7.-8.6.2017. | <b>Sivu- ja liitesivumäärä</b><br>172 sivua |

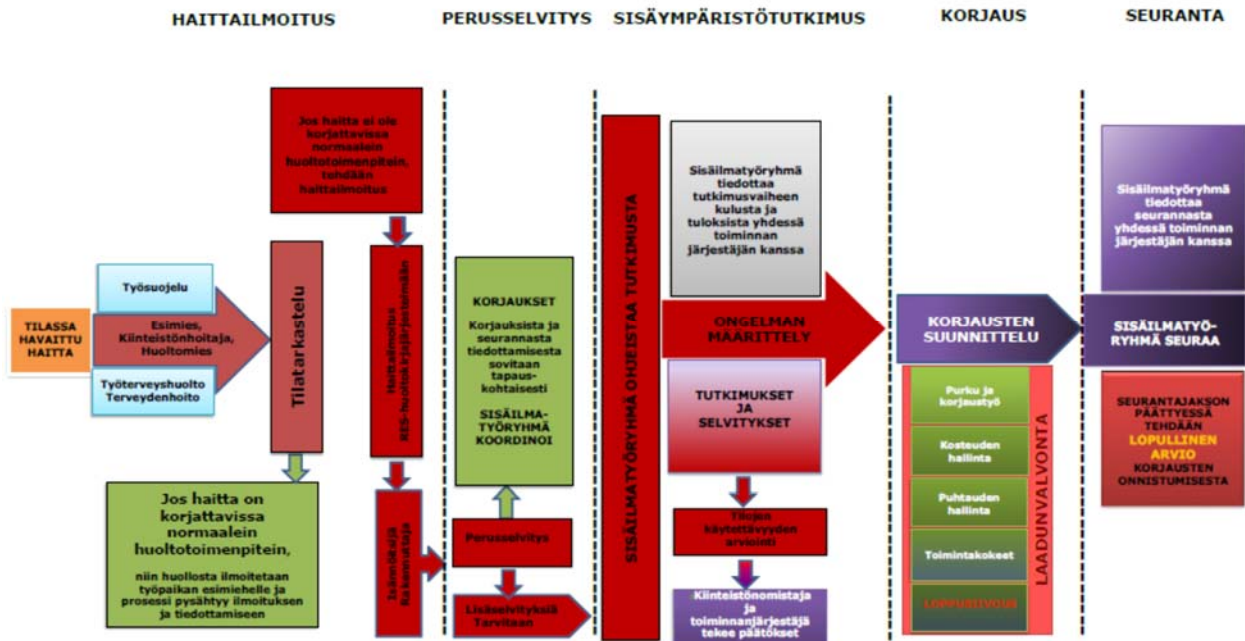
Kuva 1. Porin kaupungille luotu toimintamalli noudattaa pääpiirteissään Työterveyslaitoksen ohjetta: Työpaikkojen sisäilmasto-ongelmien selvittämiseen, 2016 Työterveyslaitos. Lisäksi toimintamallissa on soveltuvien osin hyödynnetty Suomen Yliopistokiinteistöt Oy:n sisäympäristöongelman selvitystyöhön liittyvää kampuskohtaista toimintamallia.

Sisäympäristöongelmanratkaisun prosessi käynnistyy tilan käyttäjän kokeman haitan tai oireilun perusteella. Tämä johtaa tilojen käytön ja toiminnan kriittiseen tarkasteluun, ja tarvittaessa tilasta voidaan tehdä haittailmoitus. Haittailmoitus puolestaan johtaa tekniseen perusselvitykseen, ja mikäli tämän jälkeen todetaan laajempien tutkimusten ja selvitysten tarve, käynnistetään sisäympäristötutkimukset. Tutkimusvaiheen päätyttyä yleensä käynnistyy korjaussuunnittelu, ja purku- ja korjaustöiden jälkeen tilat otetaan käyttöön. Korjausten onnistumista seurataan laaditun seurantasuunnitelman mukaisesti useammankin vuoden ajan. Aika, joka kuluu haittailmoituksesta korjattujen tilojen käyttöönottoon, riippuu tutkittavan ja korjattavan alueen sekä korjaustoimenpiteiden laajuudesta.

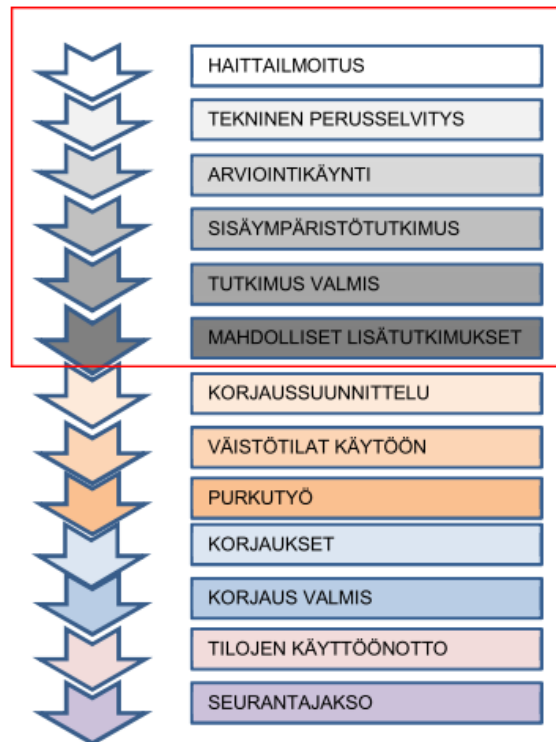
Kuva 1. Sisäilmaongelman ratkaisuprosessi

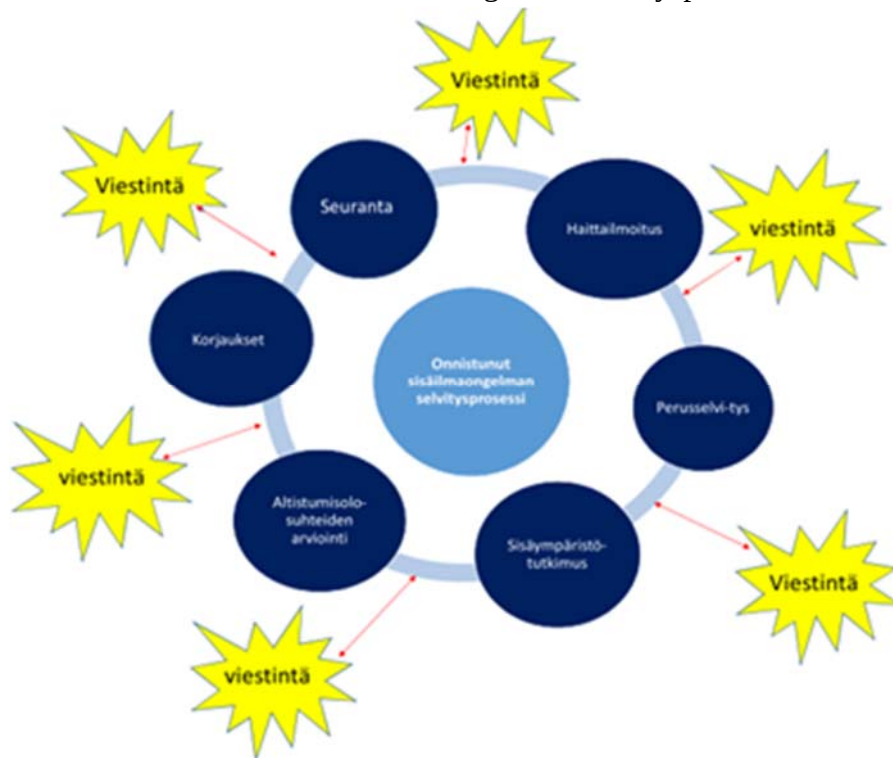
Kuva 2. Viestintä on osa sisäilmaongelman selvitysprosessia

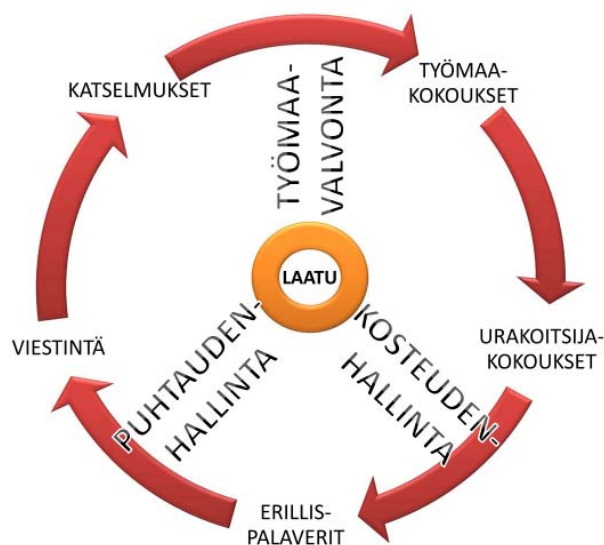
- Työmaan ohjauselementeistä: kokoukset, viestintä, katselmukset.
- Keskeisistä laatuun vaikuttavista kokonaisuuksista: puhtaudenhallinta, kosteudenhallinta ja työmaavalvonta.
- Ohjauspyörän keskiössä on laatu.

Kuva 1. Sisäilmakorjaustyömaan 'ohjauspyörä'.

Sisäilmakorjaustyömaan ohjaus on työssä kuvattu 'ohjauspyöränä', joka muodostuu oheisen kuvan mukaan:

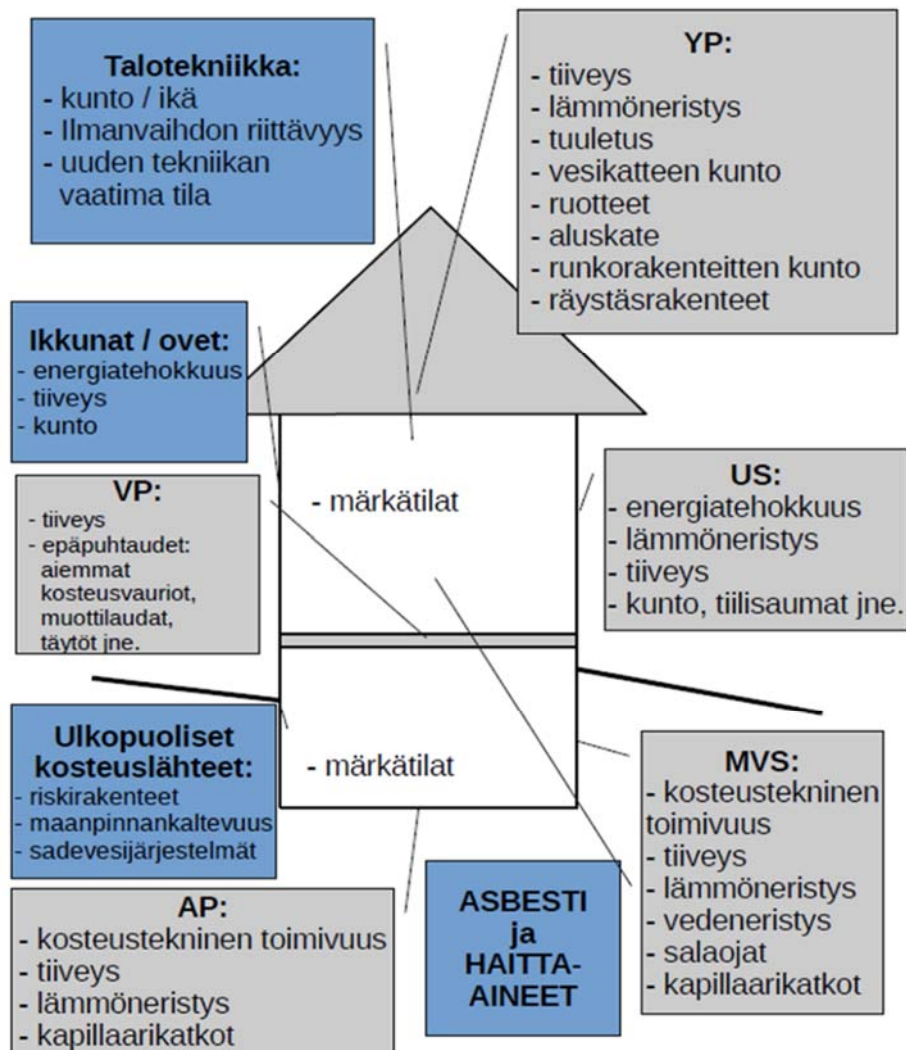
(Lyhenteet: AP = alapohja, MVS = maanvastainen seinä, US= ulkoseinä, VP= välipohja, YP= yläpohja)

Kuva 1. Muistilista rakennuttajalle **peruskorjauskohteen alustavan kustannusarvion** laadintaan, ennen kun kohteesta on tehty kuntotutkimuksia. Rakennuttajan on kartoitettava muistilistan avulla rakennuksen, rakennusosien ja järjestelmien ikä, kunto, riskirakenteet sekä tiedossa olevat ongelmat.

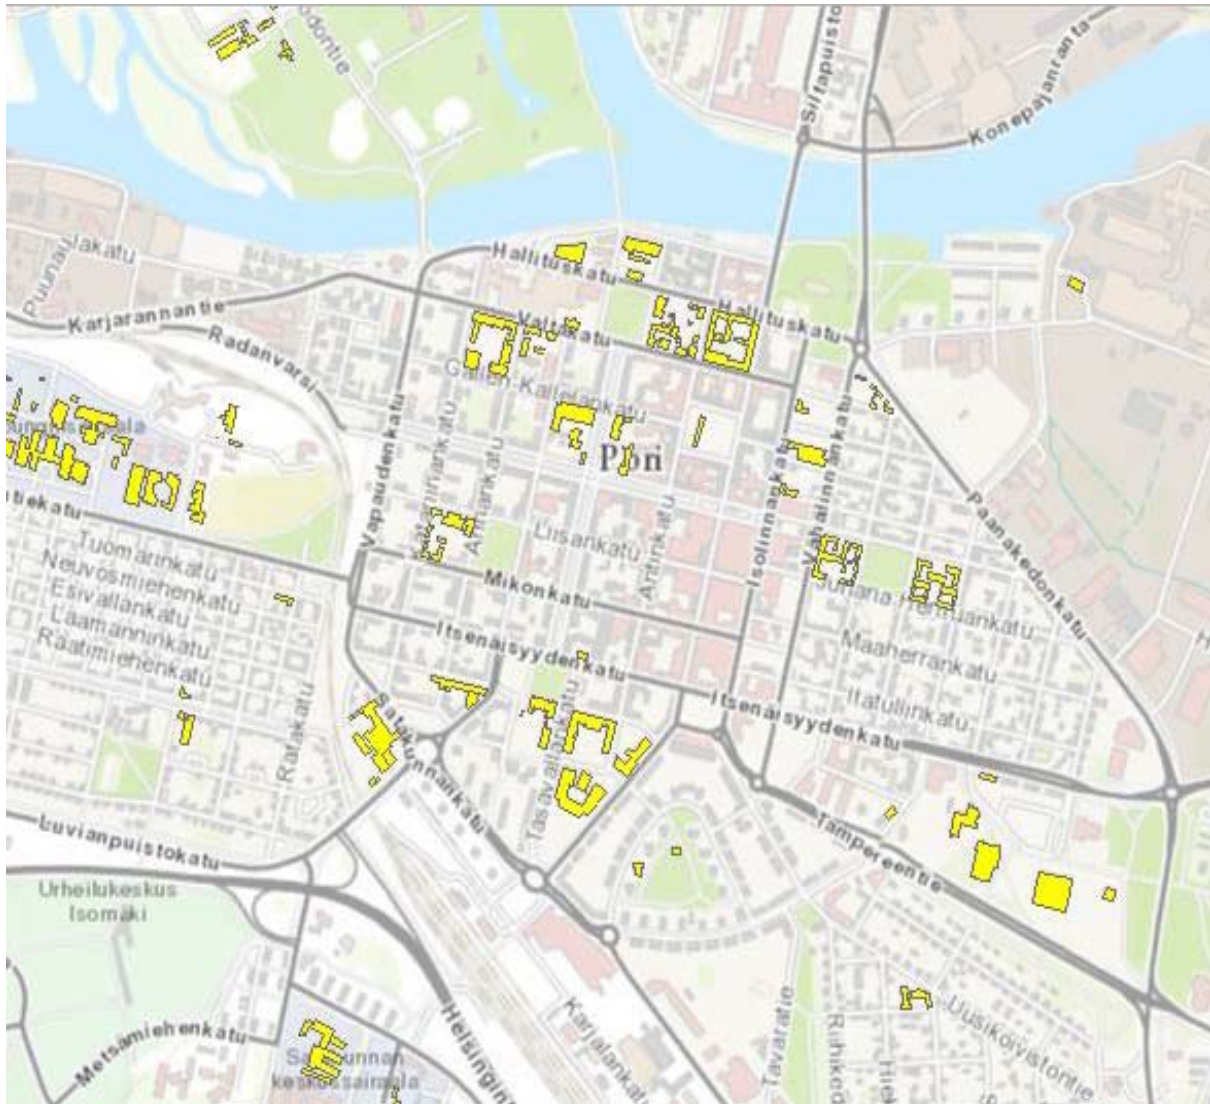
Kuva 1. ArcGISin näkymä Porin kaupungin kiinteistönhoidon kohteista keskustan alueella

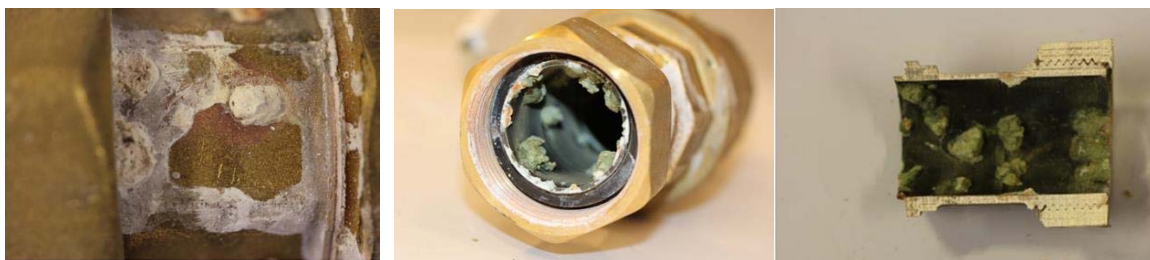
Kuva 1. Kuvissa näkyy viiden käyttövuoden jälkeen sinkinkatoa liittimen pinnalla (marenkimainen saostuma sekä punertavuus liittimen pinnalla, kuva A). Liittimessä näkyy edelleen saostumaa sisäpinnalla (kuva B) sekä poikkileikkauskuvassa (kuva C). (VTT 2016)

Irrotetuista putkinäytteestä sekä messinkiliittimistä havaittiin selkeitä sinkinkadon merkkejä (Kuva 1).

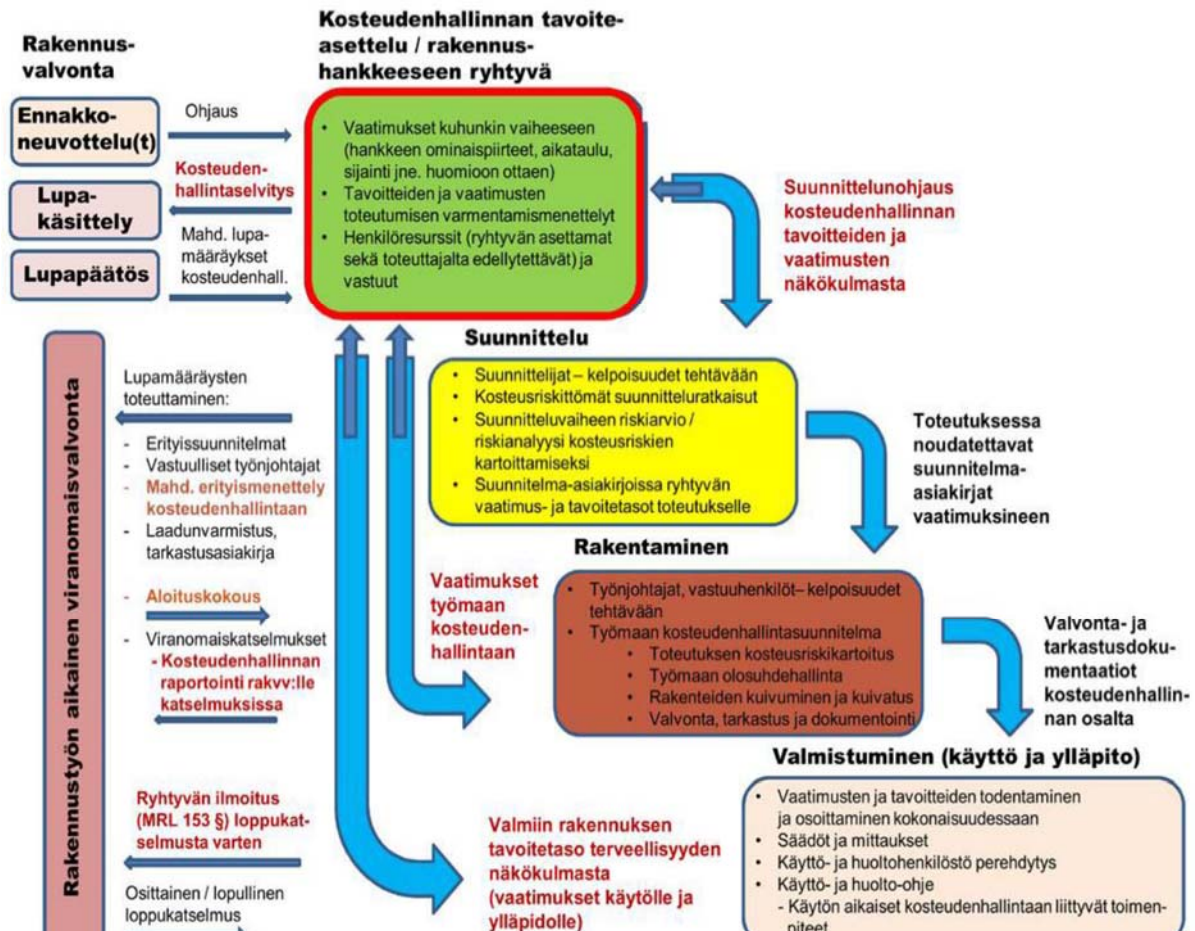
Kuva 1. Helsingin ja Vantaan kosteudenhallintaohjeistus 8/2016

Oulun kaupungin rakennusvalvonta on kehittänyt rakennusprosessin Kuivaketju10-toimintamallin, jonka tarkoituksena on ehkäistä kosteusvaurioita kohdentamalla toimenpiteitä 10:n keskeisempään kosteusriskiin rakennuksen elinkaaren aikana (www.kuivaketju10.fi, 2017). Helsingin ja Vantaan kaupungit ovat laatineet omat ohjeistuksensa kosteudenhallintaan, jotka mukailevat Oulun kaupungin rakennusvalvonnan Kuivaketju10-toimintamallia. (Kuva 1)

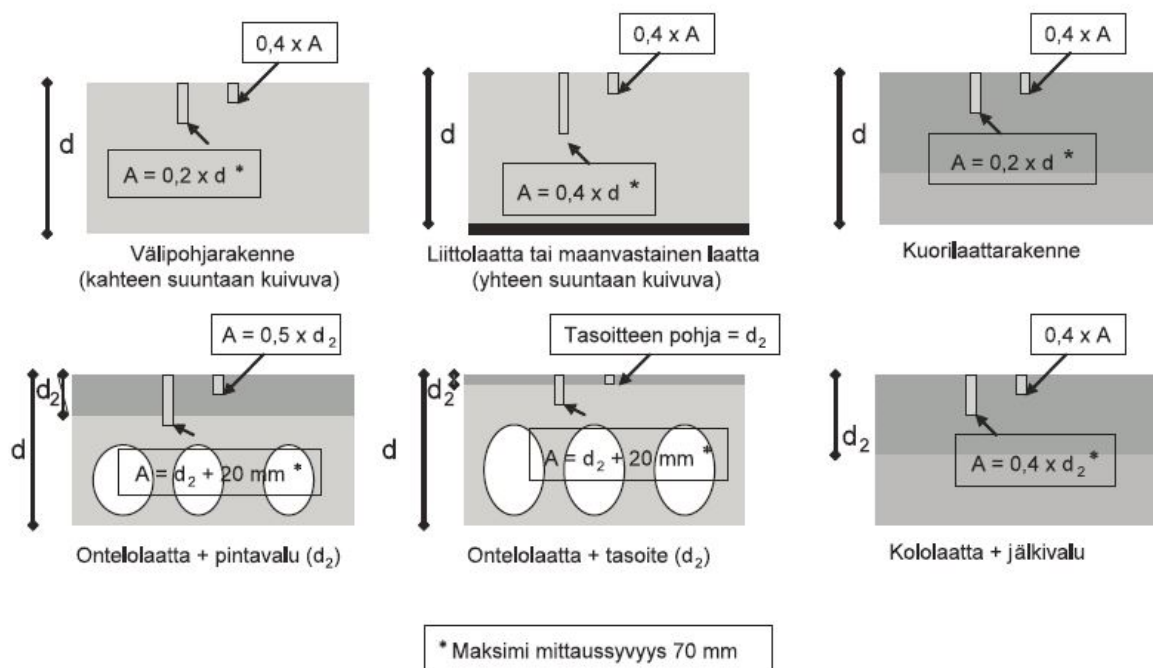
Kuva 2. Betonirakenteiden kosteuden mittaussyvytydet (<http://www.rakennustieto.fi>; Betonirakenteiden kosteuden mittaaminen ja onnistunut päällystäminen, 2017)

Betonirakenteiden kosteus ennen päällystämistä tulee mitata riittävällä otannalla oikeasta syvyydestä. Betonirakenteiden kosteusmittaukselle on määritetty mittaussyvytydet (Kuva 2), joiden mukaisesti mittaamalla saadaan todelliset tulokset kosteuspitoisuudesta, joiden avulla kuivumistilannetta voi arvioida.

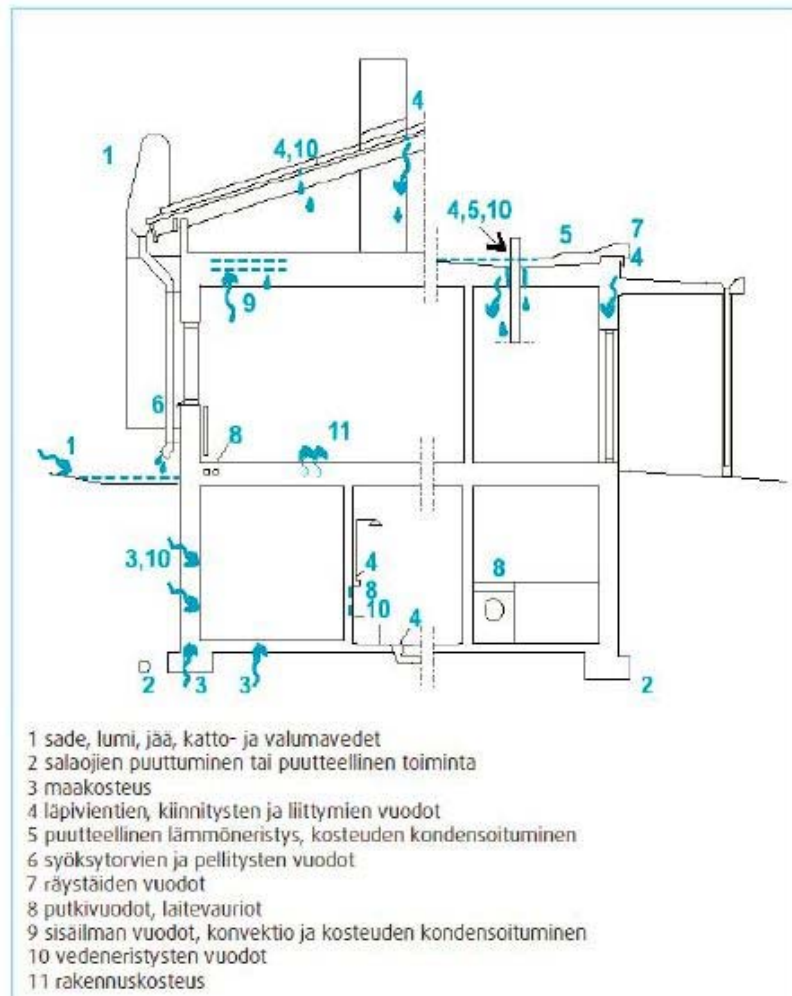
Kuva 3. Homeen ja lahon kehittymisen kannalta kriittisimmät rakennusosat (Viitanen, 2016)

Kuvassa 3 on kuvattu homeen ja lahon kasvun kannalta kriittiset rakenneosat

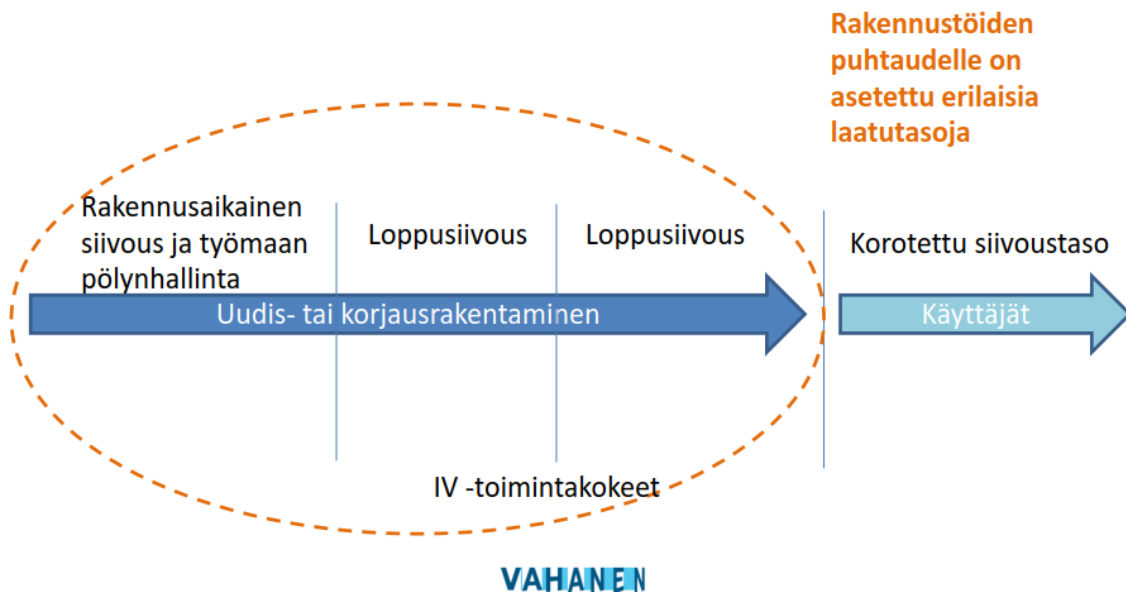
*Kuva 1. Rakennushankkeen pölyn- ja puhtaudenhallinta on laaja kokonaisuus, joka voi kattaa rakennushankkeen lisäksi myös tilojen luovutuksen jälkeisen korotetun siivoustason laadunvarmistuksen. Rakennushankkeen loppusiivouksen toteutuksessa huomioidaan ilmanvaihtojärjestelmän puhtaus ja sen todentaminen.*

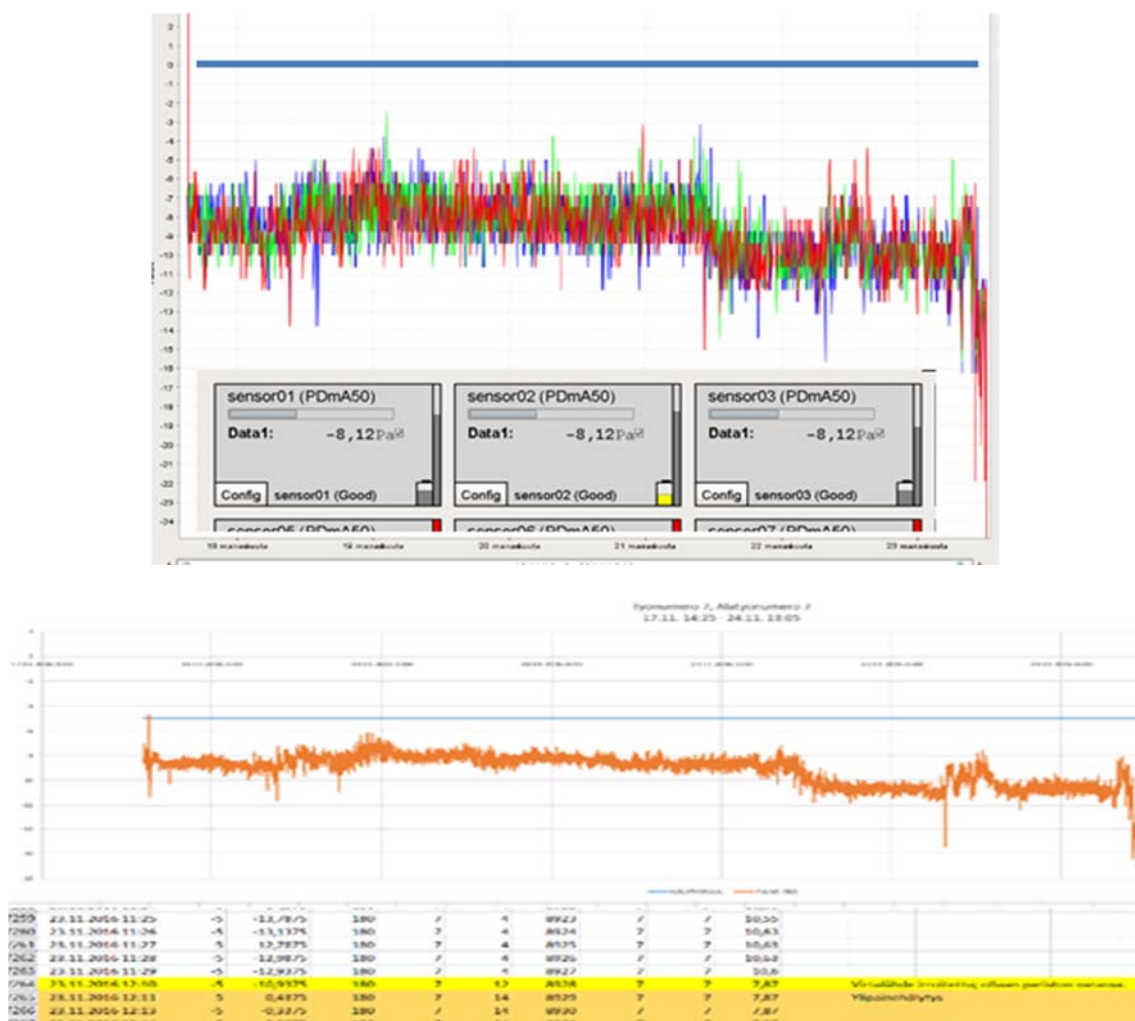
Kuva 1. Kahden laitteiston mittausdataa

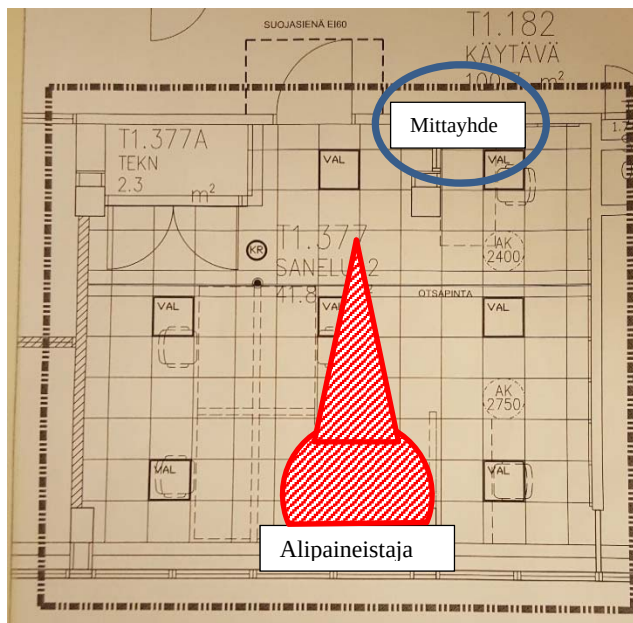
Kuva 2. Suositeltu mittayhteen sijoittelu tutkimuskohteen osastossa, sininen ympyrä (kielletty alue punaisella)

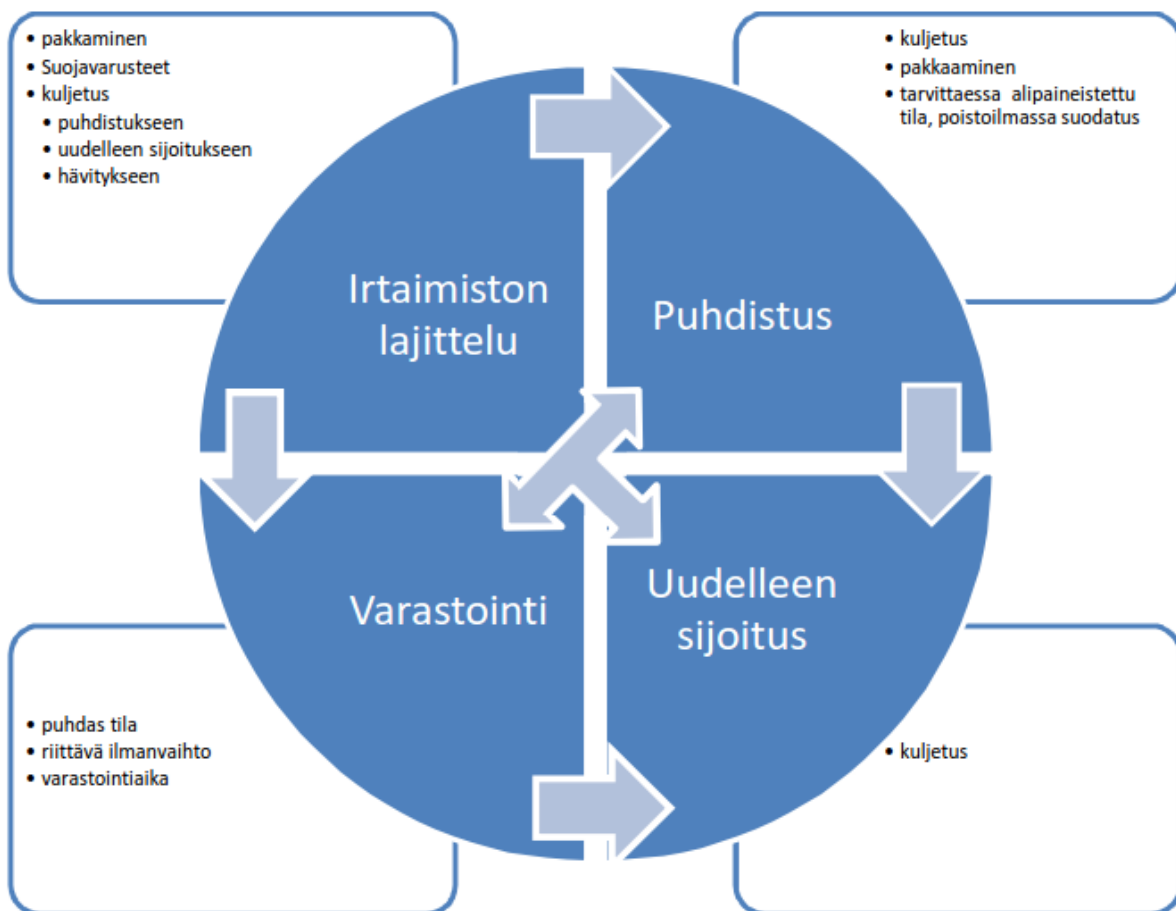
Irtaimiston puhdistus voidaan jakaa neljään osa-alueeseen, joita ovat irtaimiston lajittelu, puhdistus, varastointi ja uudelleen sijoitus. Alla olevassa kaaviossa on kuvattu osa-alueiden vaikutusta toisiinsa.

*Kaavio 1. Irtaimiston puhdistamisen osa-alueiden vaikutus puhdistusprosessiin*

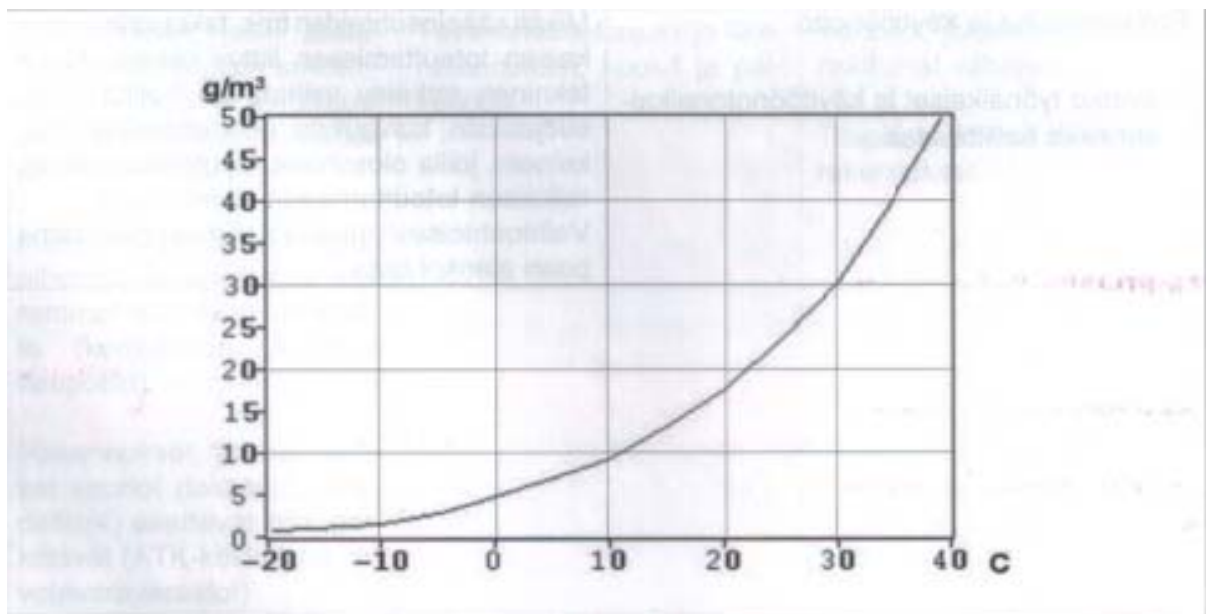
Kuva 1. Kyllästyskosteus likimäärin eri lämpötiloissa

Sisäilma sisältää vesihöyryä eli vettä, ilman vesihöyrypitoisuutta kuvataan ilman suhteellisella kosteudella (RH %). Suhteellisen kosteuden saavuttaessa arvon 100% alkaa ilma tiivistyä vedeksi. Ilmanvesihöyryn pitoisuutta voidaan kuvata myös vesihöyryn osapaineena (Pa) vesihöyryn saavuttaessa kyllästyspaineen alkaa vesihöyry tiivistyä vedeksi. Lämpötilalla on myös merkittävä rooli vesihöyryn tiivistymiseen, alhaisemmalla lämpötilalla vesihöyryn kyllästyspi-toisuus ( $\text{g/m}^3$ ) on alhaisempi (Kuva 1) mikä tarkoittaa hallitsemattomassa konvektiossa veden tiivistymistä rakenteeseen ilmiö esiintyy myös voimakkaissa diffuusiovirtauksissa.
