*Rakennusterveysasiantuntija- ja  
sisäilma-asiantuntijakoulutusten  
opinnäytetyöseminaari  
2. – 3.6.2021*

Opinnäytetöiden tiivistelmät.  
Rakennusterveysasiantuntija  
Sisäilma-asiantuntija  
RTA, SISA 2020 – 2021  
Porvoo 2021

| <b>Nimi</b><br>RTA- ja SISA-opiskelijaryhmien 2020 – 2021 opinnäyte- ja näyttötöiden tiivistelmät. Rakennusterveysseminaari 3. – 4.6.2021. | <b>Sivu- ja liitesivumäärä</b><br>85 sivua |

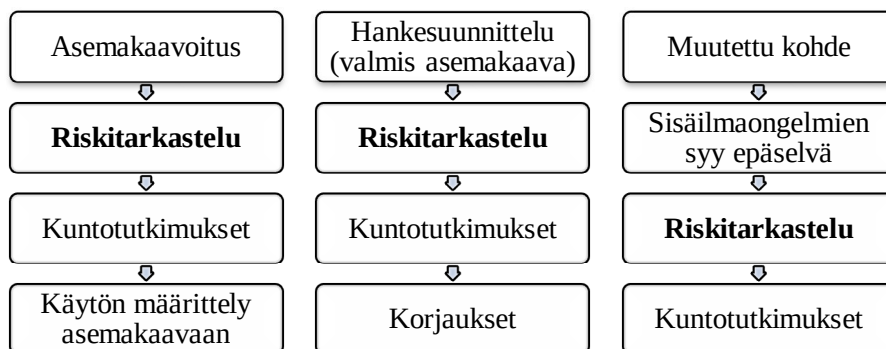
Kaavio 1. Riskitarkastelu hankkeen eri vaiheissa.

Työn lähtökohtana oli, että kattavalla alkuvaiheen riskitarkastelulla voidaan tukea kuntotutkimusten suunnittelua ja kohdistamista sekä käyttötarkoituksen muutoksen toteuttamista turvallisesti ja rakennussuojelu huomioiden. Tarkastelun arvioitiin olevan hyödyllinen muutoshankkeen eri vaiheissa (kaavio 1).

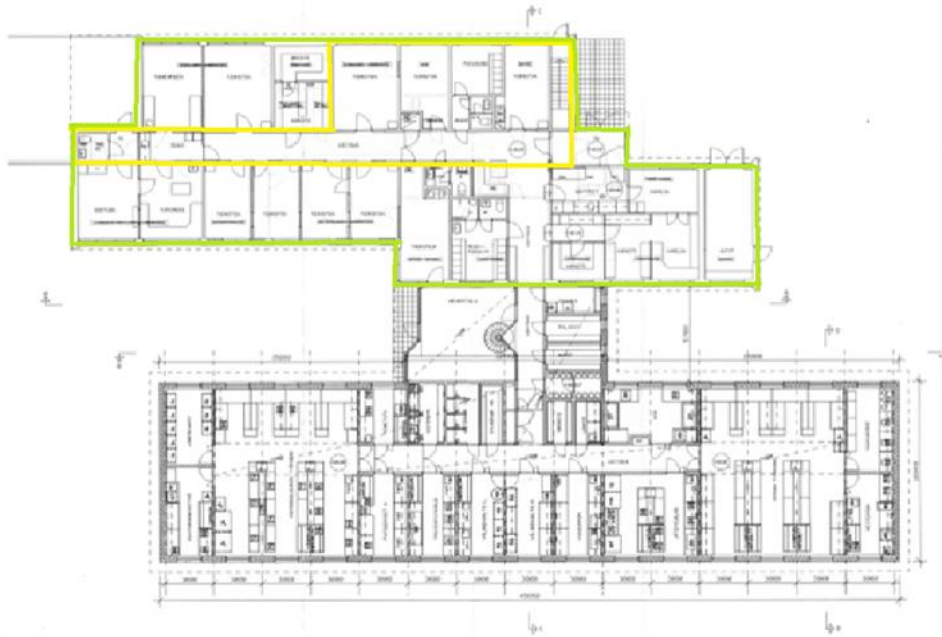
*Kuva 1: Pohjakuva rakennuksesta. Kuvaan on merkattu vihreällä alkuperäinen osa ja keltaisella kellarin sijainti.*

Rakennus on rakennettu vuonna 1963 alun perin Rauman kaupungin lihan- ja maidontarkastamoksi. Rakennusta on saneerattu vuonna 1978 ja rakennuksen tiloja on muutettu laboratorio-, tutkimus- ja toimistotiloiksi. Vuonna 1997 rakennusta on laajennettu ja rakennus on peruskorjattu. Rakennuksen uudemmassa osassa on tutkimus- ja laboratoriotiloja. Vanhassa osassa on pääosin toimistotiloja. Rakennuksen kellarikerroksessa sijaitsevat kiinteistön tekniset tilat kuten lämmönjakohuone ja sähköpääkeskus sekä tekniikkatunneli.

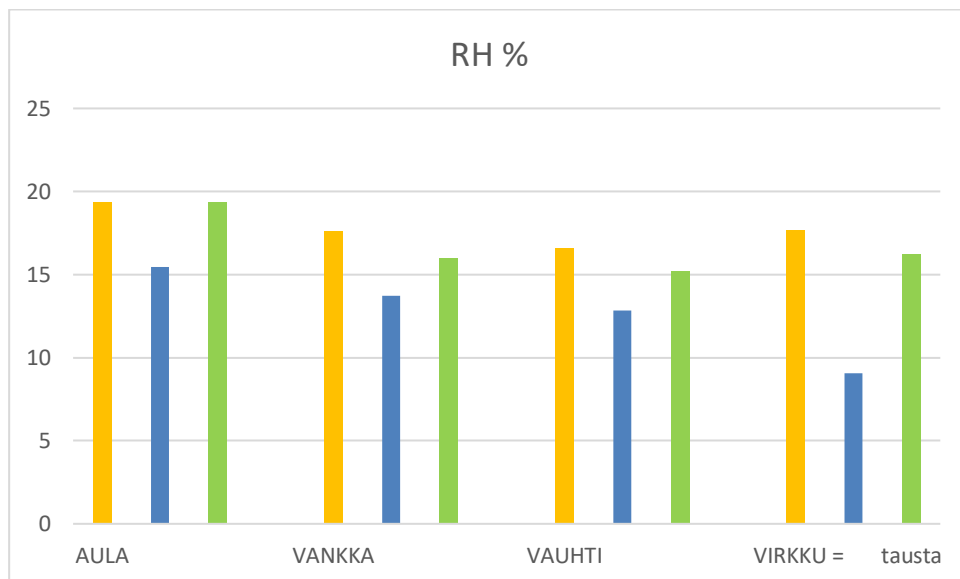
Taulukko 3. Ilman suhteellisen kosteuden keskiarvopitoisuudet ennen viherseinien asennusta (keltainen), asennuksen jälkeen sopeutumisjakson aikana (sininen) ja sopeutumisjakson jälkeen (vihreä). Taustapitoisuuksina vertailussa on käytetty verrokkitilan Virkku mitattuja pitoisuuksia.

Sopeutumisvaiheen aikana kaikissa tiloissa, myös verrokkitilassa, on ilman suhteellinen kosteus ollut alhaisin (taulukko 3). Tähän syynä on ajanjaksolle osunut pakkaskausi. Toisaalta matalimmalle ilman suhteellinen kosteus laski verrokkitila Virkussa, jossa ei viherseinää ollut. Erot olivat kuitenkin pieniä.

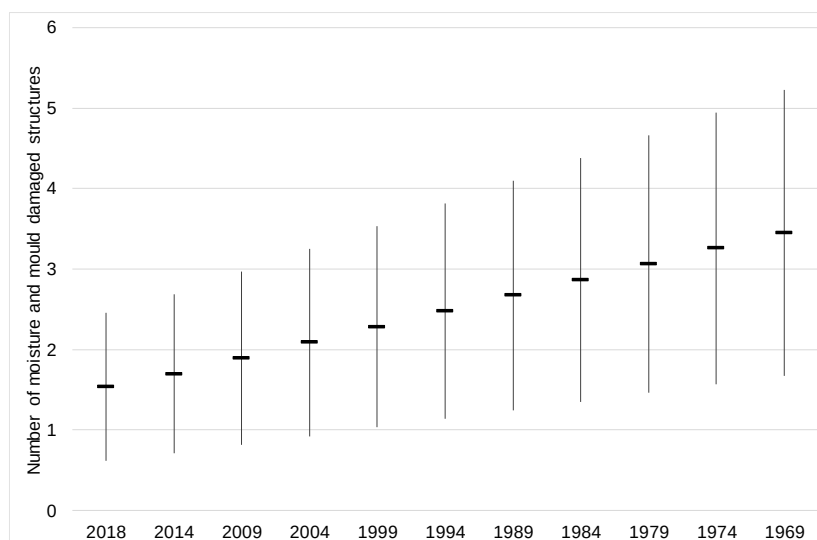
Kuva 2. Kosteus- ja mikrobivaurioituneiden rakennusosien lukumäärä ja vaihteluväli eri ikäisissä rakennuksissa.

Aineiston perusteella voidaan esittää arvio, joka kuvaa eri ikäisissä rakennuksissa vaurioituneiden rakennusosien lukumäärää ja tämän vaihtelua. Tämä kuvaaja on esitetty kuvassa 2. Arviomallin laajempi käyttö kuitenkin edellyttäisi perusteellisempaa tutkimusta.

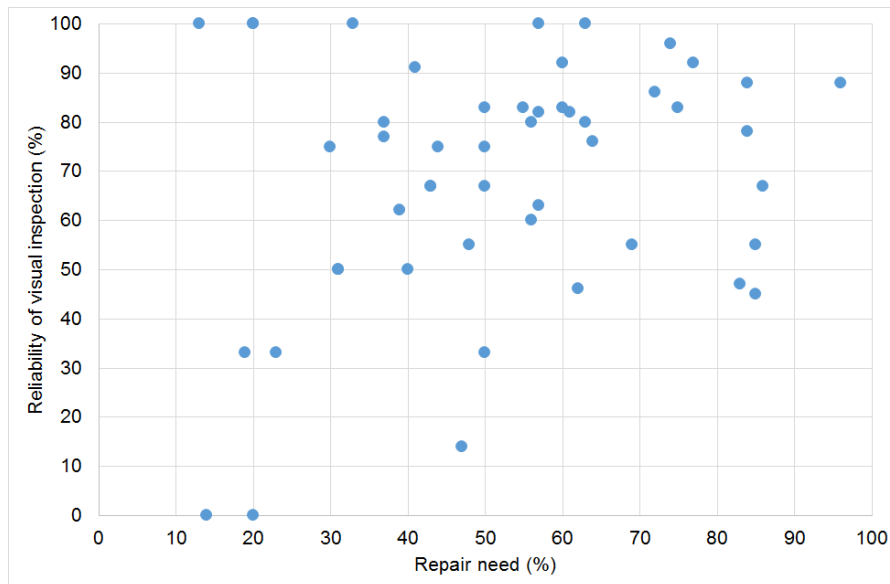
Kuva 3. Visuaalisen katselmuksen luotettavuuden ja korjaustarpeen välinen suhde.

Tutkimuksen perusteella kosteus- ja mikrobivauriot voidaan merkittävältä osin tunnistaa kevyessä aistinvaraisessa katselmuksessa, jossa suoritetaan pintakosteusmittaukset (Annila et al. 2020). Alla olevassa kuvassa 3 on esitetty korjaustarpeen sekä katselmuksen luotettavuuden suhdetta. Kuvaajan muoto on oikea: korjaustarpeen ollessa korkea, myös kevyen katselmuksen luotettavuus saavuttaa hyvän tason.
