*Rakennusterveysasiantuntija-koulutuksen  
2015–2016 loppuseminaari 30.–31.8.2016*

Toimittaneet: Helmi Kokotti, Meri Hietala ja Arja Vainio  
Opinnäytetöiden tiivistelmät.  
Rakennusterveysasiantuntija  
RTA 2015 – 2016  
Helsinki 2016

| <b>Nimi</b><br>RTA – opiskelijaryhmän 2015 – 2016 opinnäytetöiden tiivistelmät.<br>Rakennusterveysasiantuntija -koulutuksen loppuseminaari 30.-31.8.2016. | <b>Sivu- ja liitesivumäärä</b><br>194 |

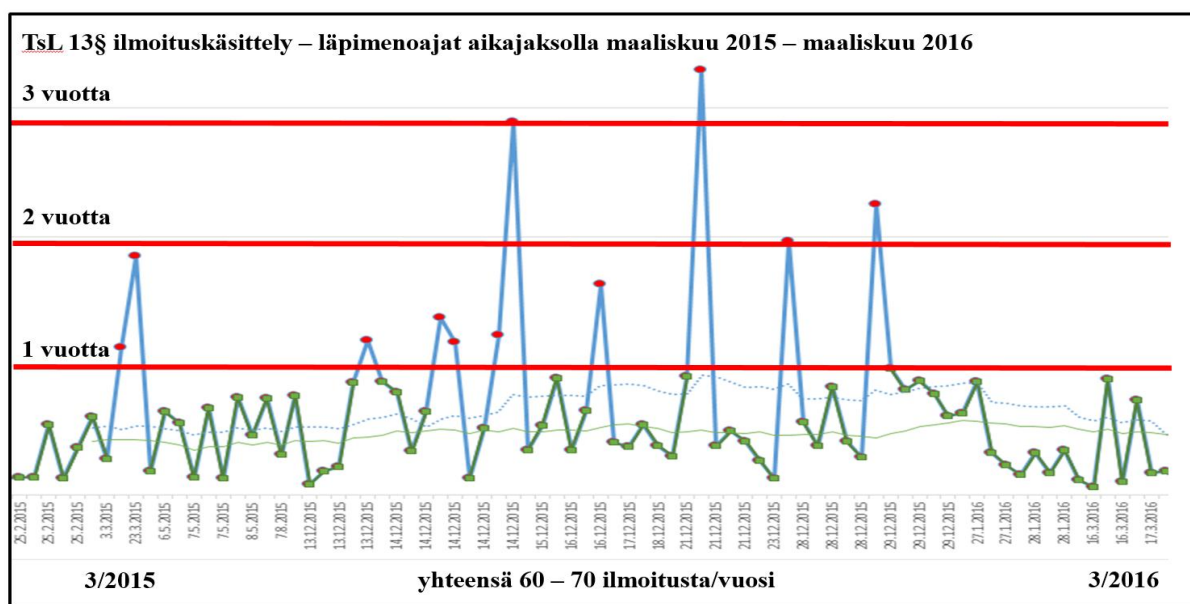
Kuva 1. Ilmoituksen läpimenoaika. Pisteet kuvaavat yksittäistä ilmoitusta ja sen läpimenoaikaa. Tarkastelujakso on 3/2015 – 3/2016. Läpimenoajat ovat vaihdelleet 1 kk- yli 3 vuoteen.

Ilmoituksia on noin 70 kpl vuodessa. Keskimääräinen ilmoitusten käsittelyaika (=läpimenoaika) Porvoon terveydensuojelussa on vuosina 2010-2015 ollut noin 200 vrk. Nykyinen menettelytapa on hitauden lisäksi koettu raskaaksi ja byrokraattiseksi. Tyytymättömyyttä nykytilanteeseen on esitetty niin asiakkaiden kuin ilmoituksia käsittelevien terveystarkastajienkin toimesta. Erityisen hankalaksi on koettu kullekin ilmoitusvelvolliselle toiminnalle asetettavat ja lain edellyttämien vaatimusten tulkinta sekä miten ne kirjataan päätöstekstiin. Epäkohta on usein johtanut ilmoitusasian ”pallotteluun” talon sisällä josta on seurannut, että prosessi ei etene. Myös asiakkaat ovat ilmaisseet tyytymättömyytensä terveydensuojelun pitkiin käsittelyaikoihin ja päätösteksteihin kirjattuihin vaatimuksiin sekä siihen että niihin palataan usein prosessin aikana. Erityisen hankaliksi, ja vaikeasti hyväksyttäväksi/ymmärrettäväksi on koettu mm. ilmanvaihtoon, siivouskomeroihin ja käsienpesupisteisiin liittyvät kirjaukset ja vaatimukset sekä niiden perustelut. Paineita ja tarpeita toimintatapojen muutoksille on tullut myös mm. muuttuvasta lainsäädännöstä, toimintatavoista sekä alaan liittyvän uuden tiedon tuomista kehitys- ja muutospaineista. Tulevaisuudessa on oletettavaa että muutostarve kiihtyy ja uusia muutostarpeita voi tulla esim. tulevan maakunta uudistuksen myötä.

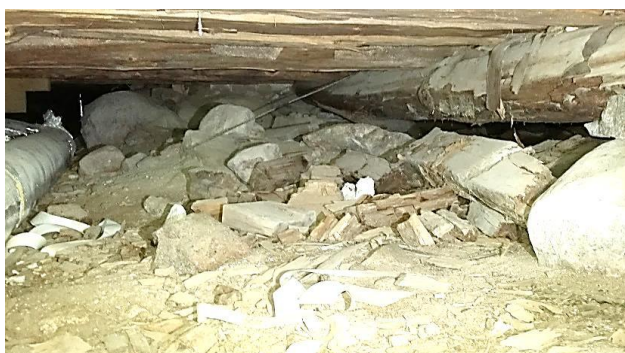
*Kuva 1.* Ryömintätilan pohjalla on runsaasti vaurioitunutta orgaanista materiaalia, ryömintätila liian matala, puurakenteet osin kosketuksissa perusmaahan.

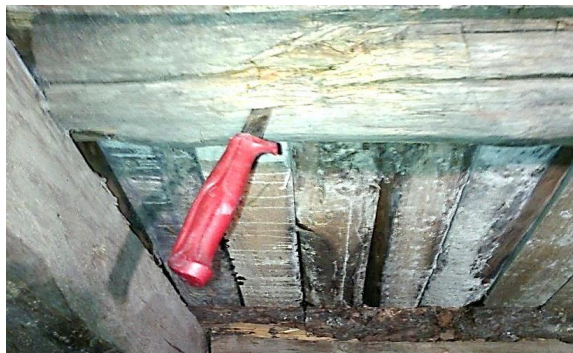
*Kuva 2.* Puurakenne lahonnut puutteellisen tuuletuksen ja maaperän kosteustuoton seurauksena, ilman piikkitestiä ei vaurio selviä, puun pinta oli vain kauniisti harmaantunut.

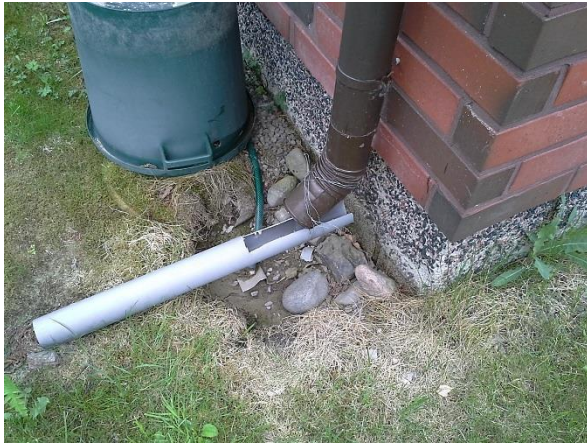
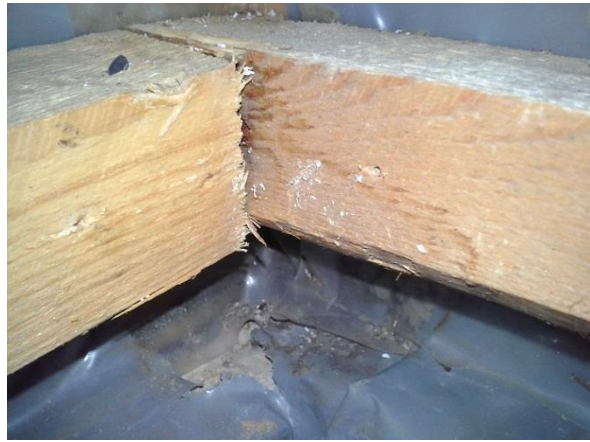
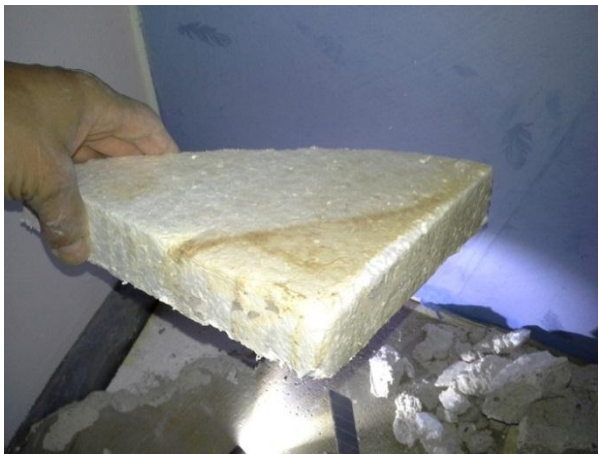
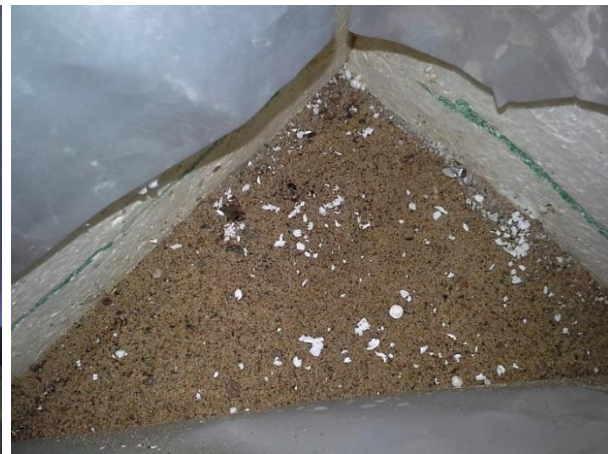
*Kuvat 3.-7.* Puutteellinen sadevesien ohjaus, sokkelin vesieristys puuttuu, kosteusrasituksen jäljet havaittavissa sisäpuolella rakenteissa, kun lattia ja seinärakennetta oli aukaistu. Täyttömaa-aines eps (styrox) eristeen alla on hienojakoista ja vesimärkää.

Ulkopuoleiset kosteudet lisäävät alapohjan ja seinärakenteen kosteuskuormitusta rakennuksen ulkoseinien vierustoilla, joka on erityisen haitallinen etenkin valesokkeliratkaisuissa.

Ulko- ja väliseinien sekä alapohjan mikrobi ja lahovauriot mikäli kosteusrasitus pääsee vaikuttamaan kiinteistön seinä- ja alapohjarakenteisiin.

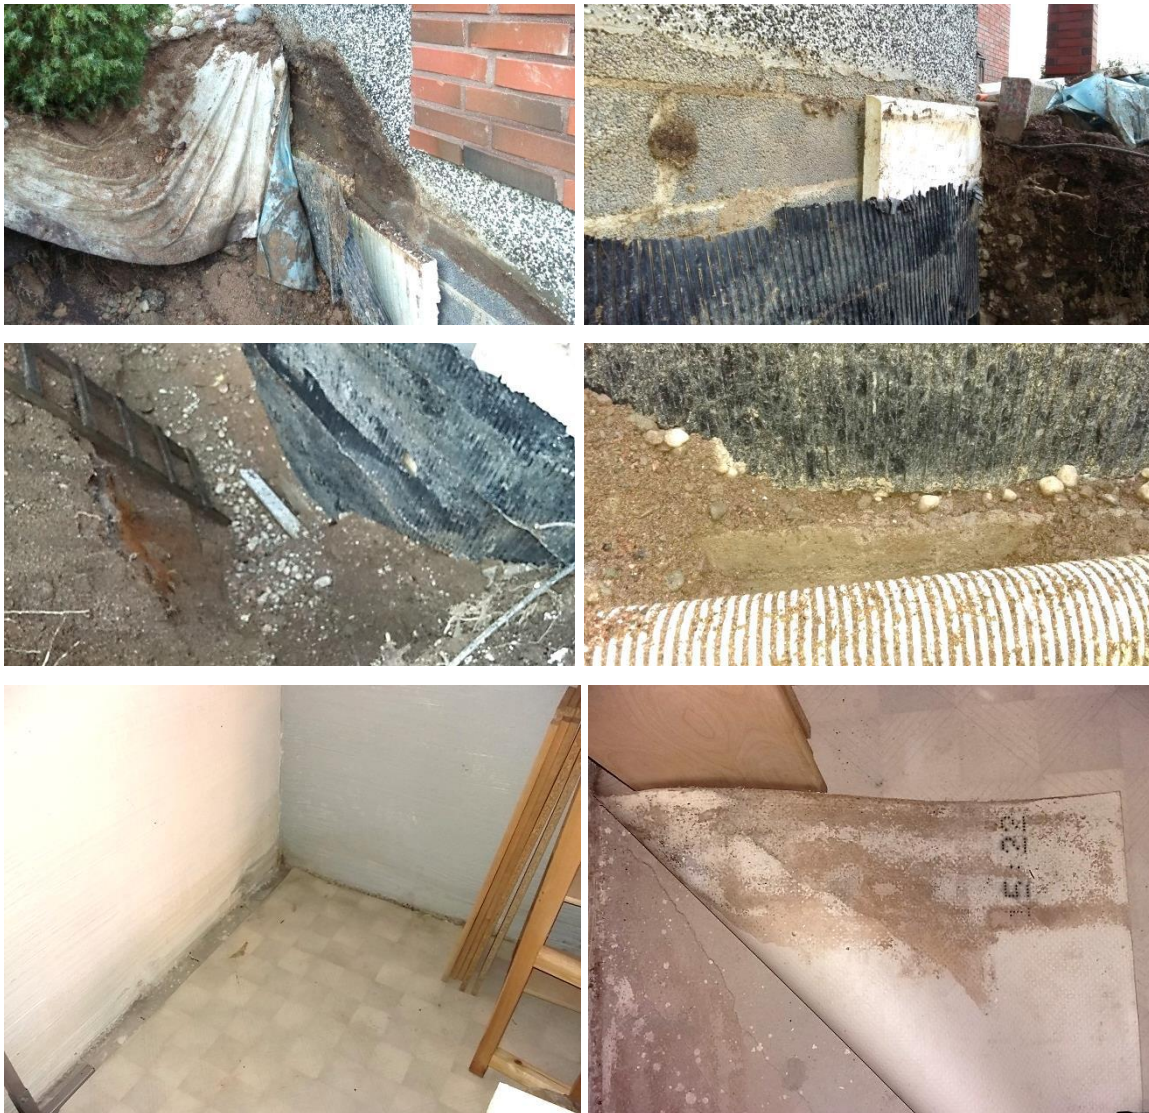
Kuvat 8.-13. Vuonna 1995 rakennettu kellariperustainen omakotitalo.

Salaojat asennettu virheellisesti anturan yläpinnan tasoon, perusmuurilevy asennettu virheellisesti EPS eristeen (styrox) ja perusmuurin väliin, perusmuurilevy vajaa yläreunastaan ja ylälistä puuttuu. Kellarikerroksen varaston seinässä on kosteuden aiheuttamia jälkiä ja muovimaton alapinnassa on silmin nähtävää mikrobikasvustoa.

Kellariperusteisten kiinteistöjen kellarin seinien sisäpuoleinen lämmöneristys ja puutteellinen perusmuurin (sokkelin vesieristys): Rakenteisiin muodostuu mikrobi- ja lahovaurioita, perusmuurin ulkopuolisen kosteusrasituksen seurauksena. Vauriot eivät selviä ilman rakenneavauksia. Avauksia on tehtävä ulkoseinien vierustoille sekä keskilattialle. Jos tutkimus reiästä havaitaan ummehtunutta / mikrobivaurioon viittaavaa hajua, tulee rakenteesta

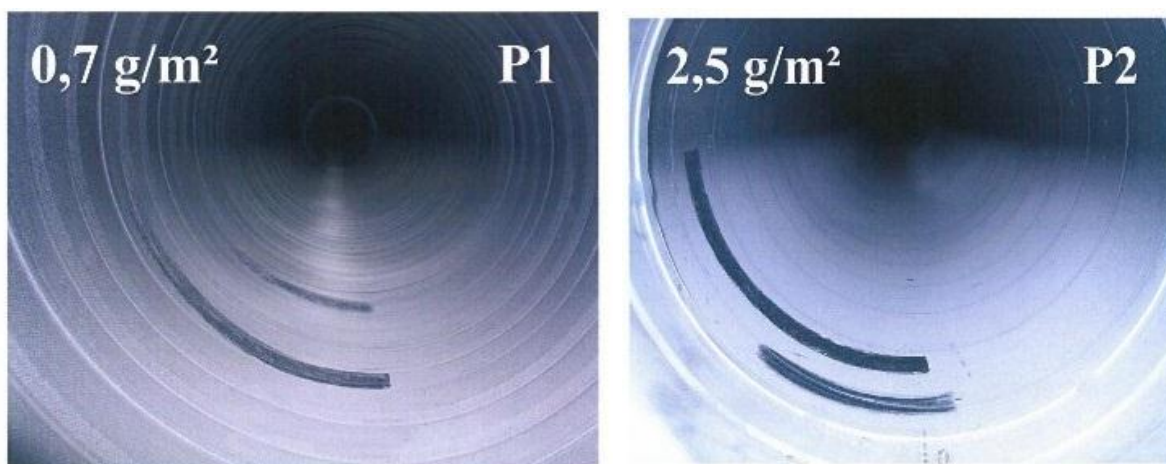
Kuvat 1. ja 2. Puhtausluokassa P1 keskimääräinen pölykertymä tulee olla alle  $0,7 \text{ g/m}^2$  ja luokassa P2 alle  $2,5 \text{ g/m}^2$ .

Lisäksi tulisi arvioida, onko uusien ilmanvaihtojärjestelmien puhtauden valvontaa ja vastaanottotarkastuksiin tarkoitettu ”Ilmanvaihtojärjestelmän puhtauden tarkastusohje” sittenkään soveltuva ohje uudisrakennuskohteiden järjestelmien puhtauden arviointiin vai pitäisikö tarkastusohjeen visuaalista puhtausasteikkoa tiukentaa? Jos uudisrakennuskohteissa tavoitellaan puhdasta sisäilman laatua sekä terveellistä, turvallista sekä viihtyisää rakennusta, pitäisi uuden tuloilmakanaviston olla selvästi puhtaampi eli pitäisikö pölykertymän olla reilusti alle  $0,7 \text{ g/m}^2$ , esimerkiksi enintään  $0,2 \text{ g/m}^2$  tai alle. Ja varsinkin puhtausluokan P2-ohjearvoa tulisi selvästi tiukentaa.

Lisäksi ”Ilmanvaihtojärjestelmän puhtauden tarkastusohjeessa” on esitetty, että yksi visuaalisen puhtausasteikon mukaisen tarkastuksen yksityiskohta liittyy kanavan sisäpinnalla kello 3:n ja kello 6:n kohdilla olevien pölyrajojen erottuvuuden arviointiin. Tällaiset pölyrajat muodostuvat tuloilmakanavien sisäpinnoille vasta ilmanvaihtojärjestelmän toiminnasta aiheutuvista ilmavirtauksista, eikä sellaisia voi muodostua uudisrakennuskohteissa käyttämättömiin ilmanvaihtokanaviin.

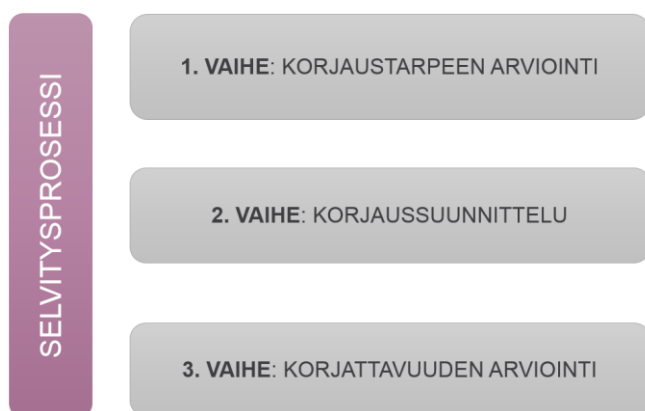
Kuva 1. Selvitysprosessin vaiheet.

Selvitysprosessi koostuu kolmesta vaiheesta jotka on esitetty kuvassa 1. Selvitysprosessin 1. vaiheessa arvioidaan rakennuksen korjaustarve (kuva 2). Korjaustarpeen arvioimiseksi laaditaan rakenneriskiarvio ja suoritetaan tarvittavat sisäilma- ja kuntotutkimukset. Rakenneriskiarvion tietoja hyödynnetään tutkimussuunnitelmaa tehtäessä ja toisaalta varmistetaan, että tutkimuksista saatu tieto ja rakenneriskiarvio tukevat toisiaan.

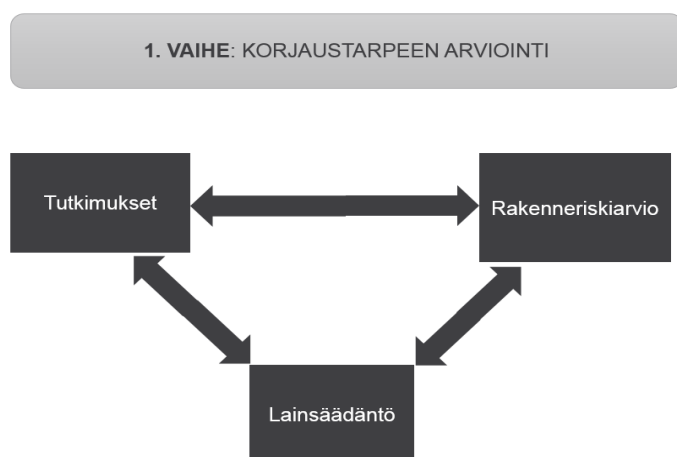
Kuva 2. Selvitysprosessin 1. vaihe.

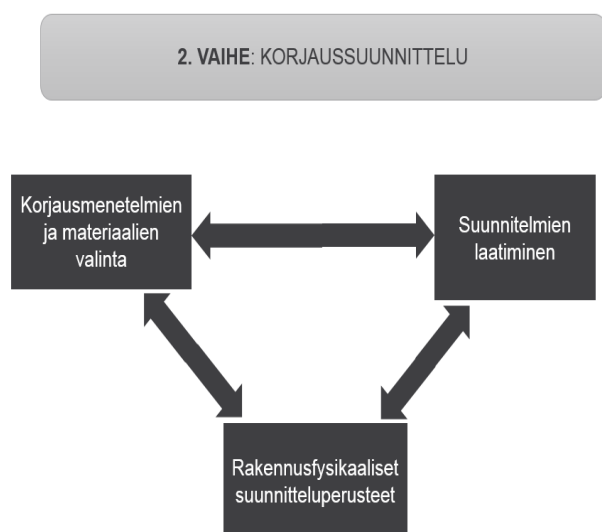
Kuva 3. Selvitysprosessin 2. vaihe.

Mikäli selvityksen kohteena olevalla rakennuksella todetaan olevan korjaustarve, siirrytään selvitysprosessin toiseen vaiheeseen, korjaussuunnitteluun, ks. kuva 3. Ennen korjausmenetelmien ja materiaalien valintaa määritetään korjattavien rakenteiden rakennusfysikaaliset suunnitteluperusteet. Rakenteista määritetään niiden lämpö- ja kosteustekniset toimintaperiaatteet sekä epäpuhtauksien kulkeutumismekanismit rakenteista sisäilmaan. Nämä huomioon ottamalla varmistetaan, että valituilla korjausratkaisuilla ja materiaaleilla ei heikennetä vanhojen rakenteiden rakennusfysikaalista toimivuutta millään osa-alueella ja että valituilla menetelmillä saavutetaan korjaustarpeen mukainen vaikutus. Korjaussuunnitelmien avulla osoitetaan ja havainnollistetaan, että korjaukset on teknisesti toteutettavissa koko korjaustarpeessa olevalla alueella.

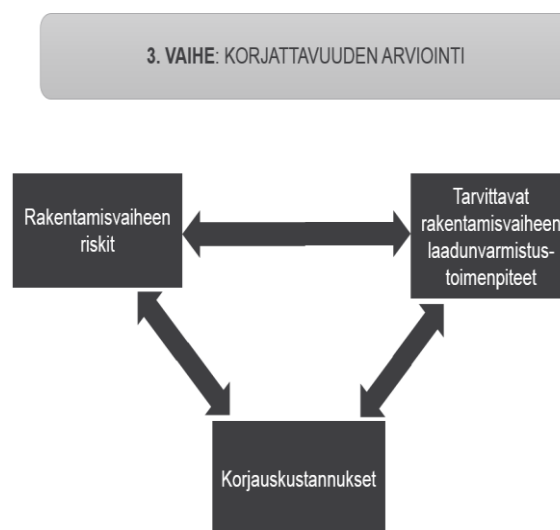
Kuva 4. Selvitysprosessin 3. vaihe.

Selvitysprosessin kolmannessa vaiheessa (ks. kuva 4) tehdään korjaussuunnitelmien perusteella kustannusarvio ja arvioidaan rakentamisvaiheen riskit ja niiden edellyttämät laadunvarmistustoimenpiteet. Korjaushankkeessa voi olla merkittäviä rakentamisvaiheessa esiin tulevia kustannuksiin vaikuttavia riskejä. Myös laadunvarmistustoimenpiteet voivat olla huomattavasti suuremmat uudisrakennushankkeisiin verrattuna. Kustannuksiin vaikuttavat riskit ja laadunvarmistustoimenpiteiden aiheuttamat lisäkustannukset tulee ottaa huomioon hankkeen korjauspäätöstä tehtäessä. Se, kannattaako rakennusta teknisestä ja taloudellisesta näkökulmasta katsoen korjata vai liittyykö siihen liian suuria riskejä uudisrakentamiseen verrattuna, voidaan selvittää nämä asiat huomioon ottamalla.

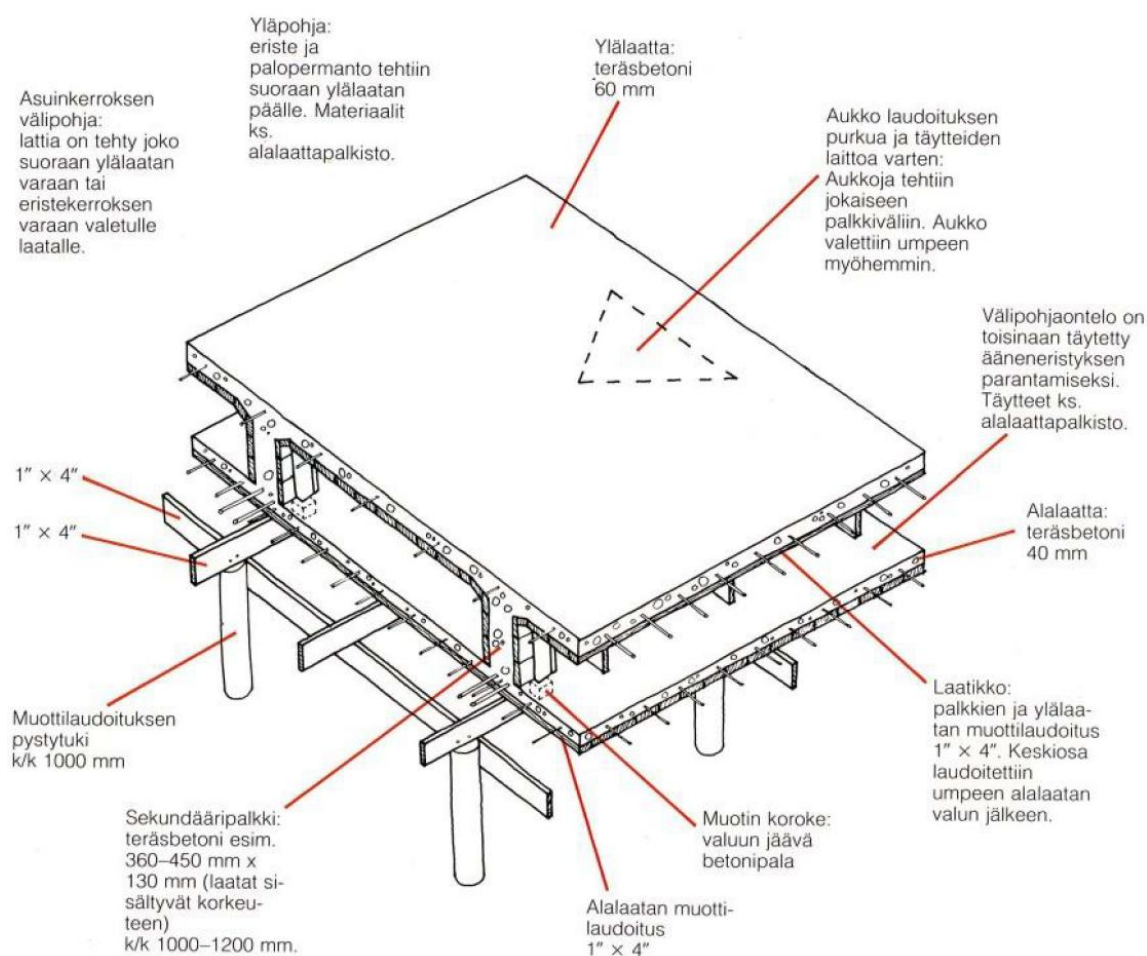
Kuva 1. Kaksoislaattapalkisto [1]

Kaksoislaattapalkistoa käytettiin yleisesti monikerroksisten asuin-, liike- ja koulurakennusten väli-, ylä- ja alapohjarakenteena 1920-luvulta 1950-luvulle. Rakenne koostuu betonirakenteisesta alalaattapalkistosta ja sen päälle tehdystä puukannesta tai betonirakenteisesta ylälaatasta. Betonirakenteiden väliin jäävän ontelotilan äänen- ja lämmöneristeenä on useimmiten käytetty herkästi vaurioituvia orgaanisia eristeitä, kuten sahanpurua, kutteria, turvetta ja koksikuonaa. Lisäksi ontelotilassa olevia muottilaudoituksia ei tyypillisesti ole purettu. [1]

Rakenteen hyvinä ominaisuuksina pidetään jäykkää ja värähtelemätöntä rakennetta sekä läpivientien ja aukkojen toteutuksen helppoutta. Kaksoislaattarakenne luokitellaan riskirakenteeksi sen ontelotilassa olevien orgaanisten materiaalien vuoksi. Lisäksi haasteita aiheuttaa jo rakennusvaiheessa rakenteisiin pääsyt kosteus ja rakenneliittymien rakennusfysikaalinen toiminta. Rakenteen korjaaminen on hankalaa liittymien ilmatiiveyden, orgaanisten eristeiden ja säilytettävien rakenteiden puhdistamisen osalta.

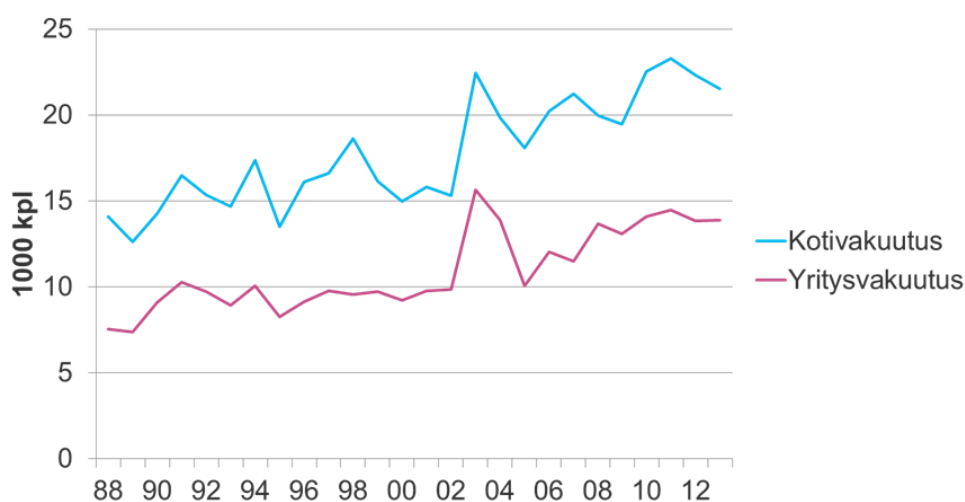
Kuva 1, Vuosittaiset vuotovahinkojen määrät.

Vakuutusyhtiöt maksavat korvauksia vuodessa noin 38 000 vesivahingosta. Kaaviossa 1 on kuvattu vuotovahinkojen määrän vuosittaista kasvua vuodesta 1988 alkaen. Vuotovahinkojen määrä on ollut pitkällä ajanjaksolla tarkasteltuna jatkuvassa kasvussa. Syy vuotovahinkojen määrän kasvuun on vanheneva asuntokanta ja ikääntyvät putkistot.

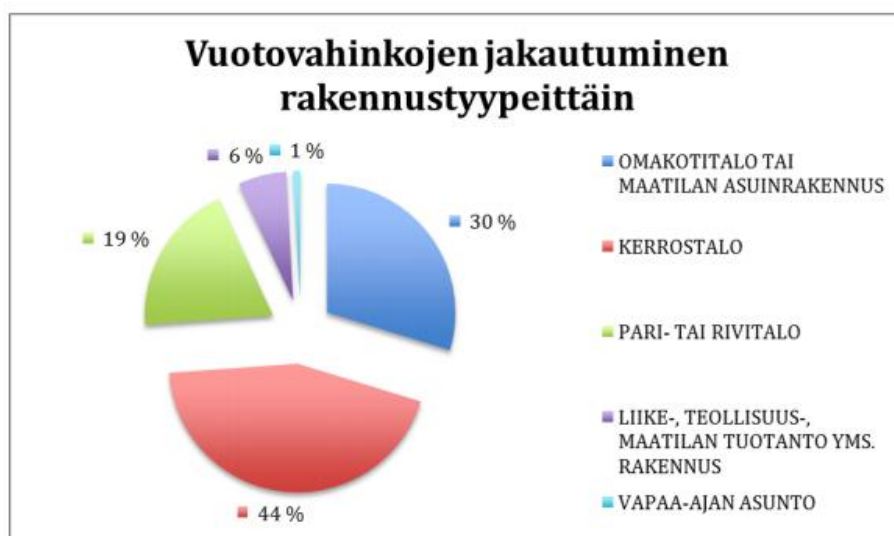
Kuva 2. Vuotovahinkoselvitys 2012-2013 vuotovahingot rakennustyypeittäin

Finanssialan keskusliitto on kerännyt vuosina 2012-2013 vahinkotiedot 1287 vuotovahingosta, joiden pohjalta on koottu vuotovahinkoselvitys. Selvityksen tarkasteluajanjakso on ollut 1.5.2012 – 30.4.2013. Tilastointia on tehty Etelä-Suomen ja Etelä-Pohjanmaan alueilla. Vertailukelpoisuuden säilyttämiseksi selvityksessä on tarkasteltu Seinäjoen alueen kuntia Etelä-Pohjanmaalta sekä pääkaupunkiseutua Etelä-Suomen alueista. Vaikka selvityksessä on ollut mukana myös vahinkokorvauksen ulkopuolisia vuotovahinkoja ja vuotovahingoista ainoastaan 87 % on ollut korvattavia vahinkoja, kertoo selvitys luotettavasti vahinkojen jakautumisesta rakennustyypeittäin ja rakennuksen iän mukaan.

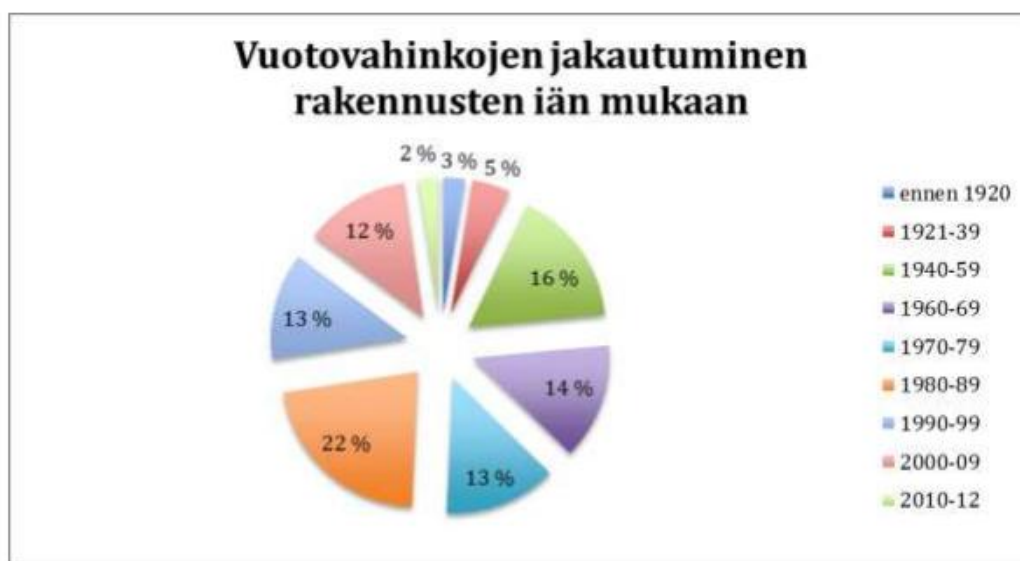
Kuva 3. Vuotovahinkoselvitys 2012-2013 vuotovahinkojen jakautuminen rakennusten iän mukaan.

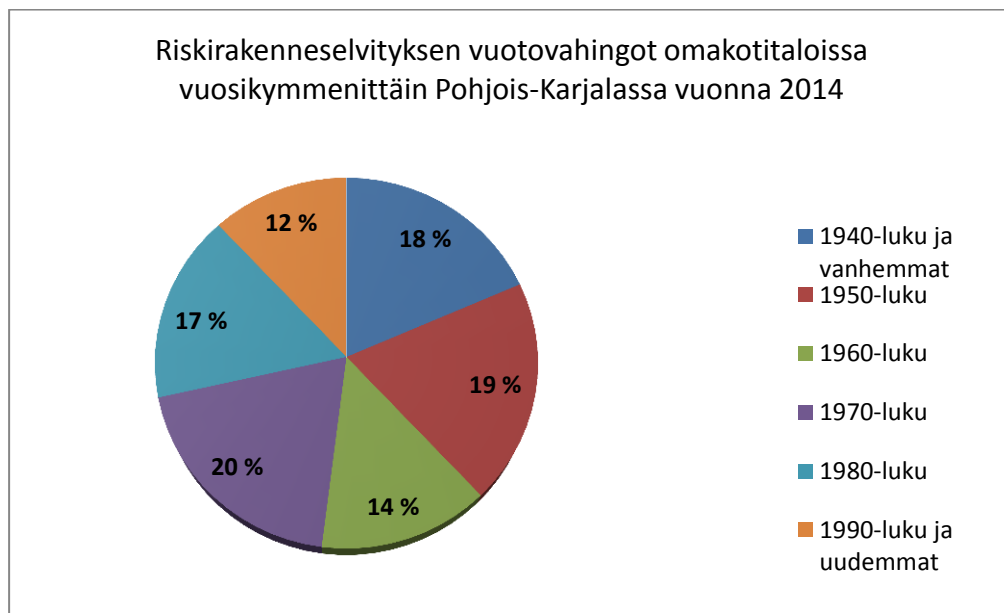
Kuva 4. Omakotitalojen vuotovahingot vuosikymmenittäin. Riskirakenneselvitys 2014 omakotitaloissa Pohjois-Karjalan alueella.

Kohteita tarkasteltiin tehtyjen kartoitusraporttien, pohjakuvien ja muiden kohteesta järjestelmään tallentuneiden tietojen perusteella. Suoritetun tarkastelun perusteella Pohjois-Karjalan 200 tutkitusta omakotitalosta 166 ja Päijät-Hämeen 276 tutkitusta talosta 145 sisältää rakenteen, joka on luokiteltu riskirakenteeksi. Tämän perusteella voidaan todeta, että

tutkituista omakotitaloista 65 % sisältää rakenteita, joissa on riski talon rakenteiden vaurioitumiselle, riskirakenteen vuoksi. Pohjois-Karjalan alueella riskirakenteiden osuus tutkituissa taloissa on suurempi (83 %) kuin Päijät-Hämeessä (53 %). Pohjois-Karjalassa toimeksiannot sijaitsevat enimmäkseen haja-asutusalueella, jossa rakennuskanta on vanhempaa.

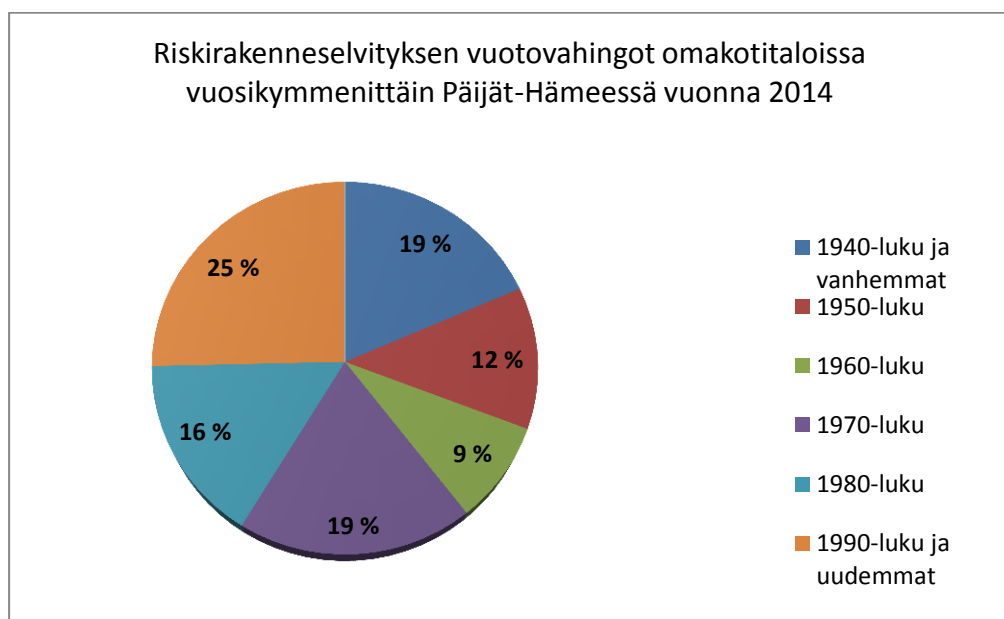
Kuva 5. Omakotitalojen vuotovahingot vuosikymmenittäin. Riskirakenneselvitys 2014 omakotitaloissa Päijät-Hämeen alueella.

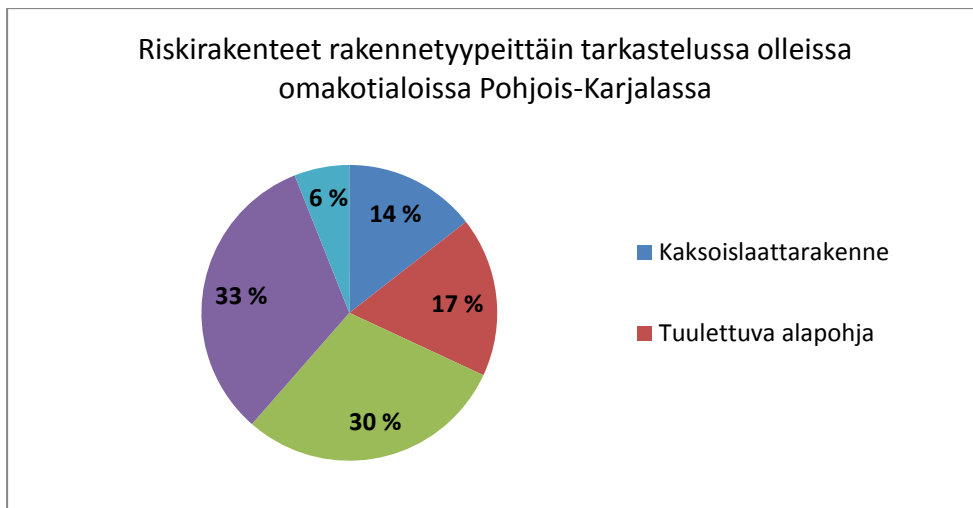
Kuva 6. Omakotitalojen riskirakenteet. Riskirakenneselvitys 2014 omakotitaloissa Pohjois-Karjalan alueella.

Pohjois-Karjalan alueella iso tutkituista omakotitaloista sijaitsee haja-asutusalueella ja siksi vahingot ovat vanhemmassa rakennuskannassa. Iso osa vahingoista on tapahtunut vuosina 1950-1980. Tämän ikäisissä taloissa on valtavasti riskirakenteita, jotka muodostavat riskin rakenteiden vaurioitumiselle. Pohjois-Karjalan tutkituissa omakotitaloissa iso osa sisältää valesokkeli-, kaksoislaatta- ja puukoolattujarakenteita, joiden vaurioiden havainnointi ei pintapuolisesti ole yleensä mahdollista.

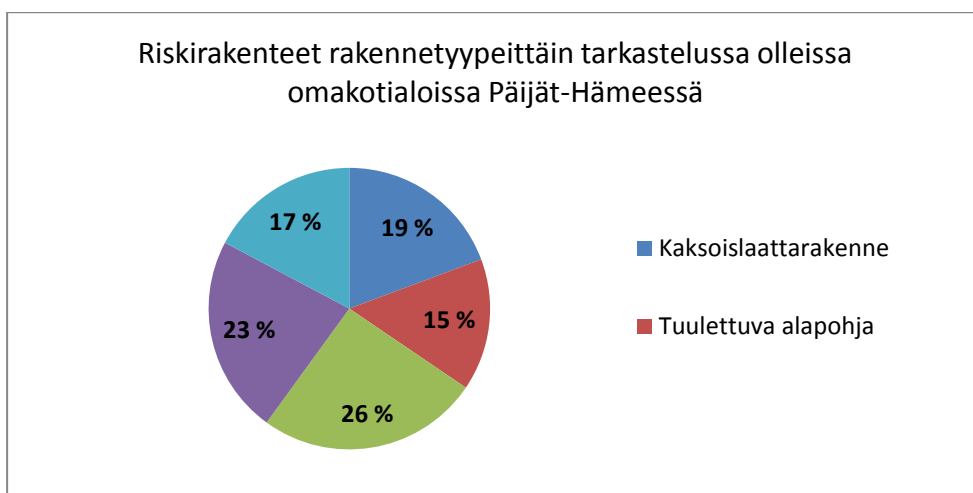
Kuva 7. Omakotitalojen riskirakenteet riskirakenneselvitys 2014 omakotitaloissa Päijät-Hämeen alueella.

Päijät-Hämeessä jopa neljäsosa tutkituista taloista on 1990 jälkeen rakennettuja. Päijät-Hämeen alueen vahingoista pieni osa on tapahtunut haja-asutusalueella ja suurin osa kaava-alueilla tai lähellä keskustoja. Tutkimuksessa havaittiin, että Päijät-Hämeen alueen tutkituista taloista 1990 jälkeen rakennettujen talojen jälkeen vuosikymmenet, joihin isoin osa vahingoista on keskittynyt, ovat olleet 1940-luku ja 1970-luku. Myös Päijät-Hämeen tutkituissa omakotitaloissa iso osa sisältää valesokkeli-, kaksoislaatta- ja puukoolattuja rakenteita, joiden vaurioiden havainnointi ei pintapuolisesti ole yleensä mahdollista.

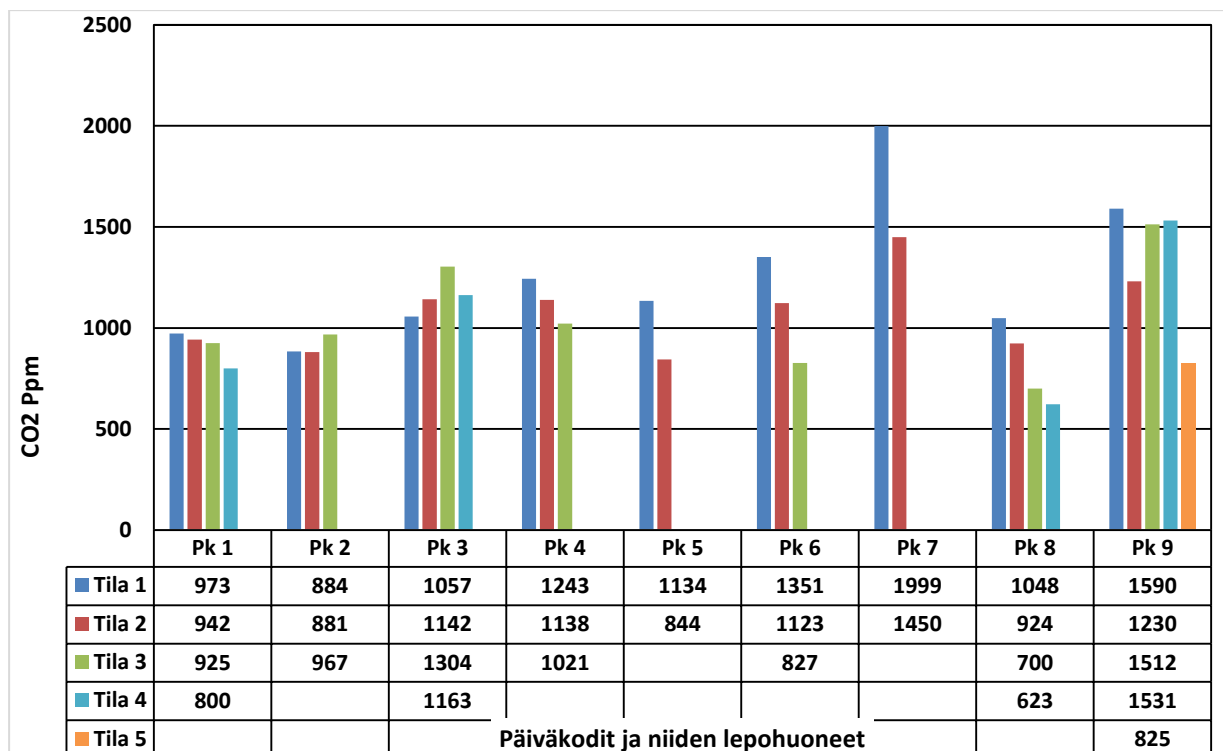
Kuva 1. Suurimmat keskimääräiset hiilidioksidipitoisuudet päiväkotien (Pk1 – Pk9) lepohuoneissa. Saman päiväkodin eri lepohuoneet (tilat) on merkitty erivärisin pylväin.

Päiväkotien lepohuoneista mitattujen hiilidioksidipitoisuuksien maksimi-arvot vaihtelivat välillä 623 - 2000 ppm (Kuva 1.). Maksimipitoisuuksien keskiarvo oli 1105 ppm ja mediaani 1048 ppm. Terveystaitojen toimenpideraja noin 1500 ppm ylittyi 13 % lepohuoneista. Ylityksiä oli kahdessa päiväkodissa, joista toinen oli 1970-luvulla valmistunut ja toinen 1950-luvun asuntolaan tehty päiväkoti. Matalin maksimipitoisuus oli 1980-luvun päiväkodissa. Osassa päiväkoteja, kuten päiväkodeissa 1, 2 ja 4, hiilidioksidipitoisuudet olivat eri ryhmissä melko lähellä toisiaan. Osassa taas ryhmien välillä oli vaihtelua kuten päiväkodeissa 5, 6 ja 9. Hyvänä sisäilman hiilidioksidipitoisuuden tasona voidaan pitää alle 1000 ppm, noin puolet lepohuoneista ylitti tämän rajan.

Päiväkodissa 6 (valmistunut 2015) kaksi ryhmää nukkui samassa huoneessa ja hiilidioksidipitoisuus nousi 1300 ppm, joka ylittää rakentamismääräyskokoelman vaatimuksen 1200 ppm mutta jää alle terveyshaitan toimenpiderajan noin 1500 ppm. Päiväkodissa 4 ja yhdessä ryhmässä päiväkodeissa 3, 5 ja 6 suurimmat hiilidioksidipitoisuudet ovat aamulla kello 10 ja iltapäivällä kello 16.00.

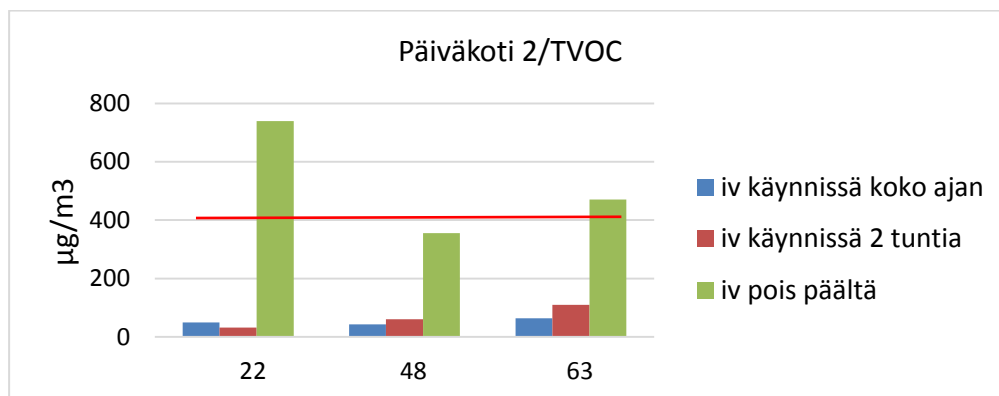
Kuva 1. TVOC-pitoisuudet päiväkodin 2. sisäilmassa ilmanvaihtojärjestelmän eri käyntiaikatavoilla.

TVOC-pitoisuudet vaihtelivat ilmanvaihdon ollessa pois päältä 44–739  $\mu\text{g}/\text{m}^3$ , 2 tuntia päällä 4,4–110  $\mu\text{g}/\text{m}^3$  ja koko ajan päällä pitoisuudet olivat 3,2–49  $\mu\text{g}/\text{m}^3$ . TVOC-pitoisuudet ylittivät Asumisterveysasetuksen toimenpiderajan 2 tilassa silloin, kun ilmanvaihto ei ollut toiminnassa. Näidenkin tilojen TVOC-pitoisuudet laskivat alle toimenpiderajan 2 tunnin ilmanvaihdon käynnistämisen jälkeen. Suurimmat pitoisuudet olivat päiväkoti 2:ssa (kuva 1). Kuvissa 2,4 ja 7 on esitetty vertailukohteen TVOC-, TXIB- ja 2-etyyli-1-heksanoli-pitoisuudet.

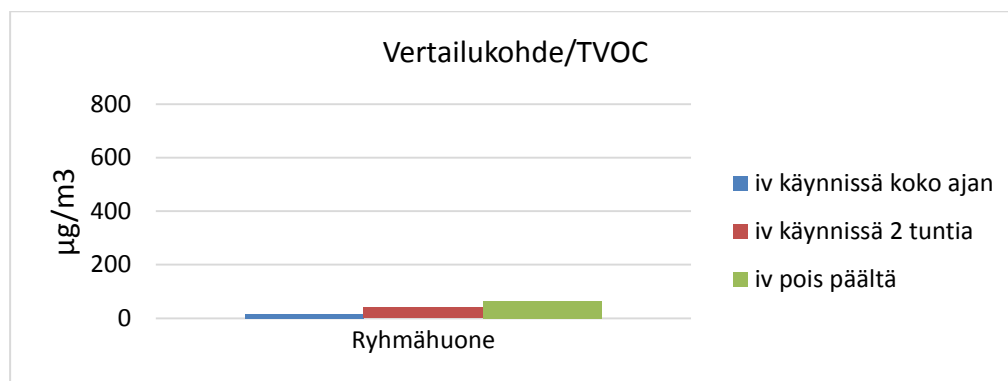
Kuva 2. TVOC-pitoisuudet vertailukohteen sisäilmassa ilmanvaihtojärjestelmän eri käyntiaikatavoilla.

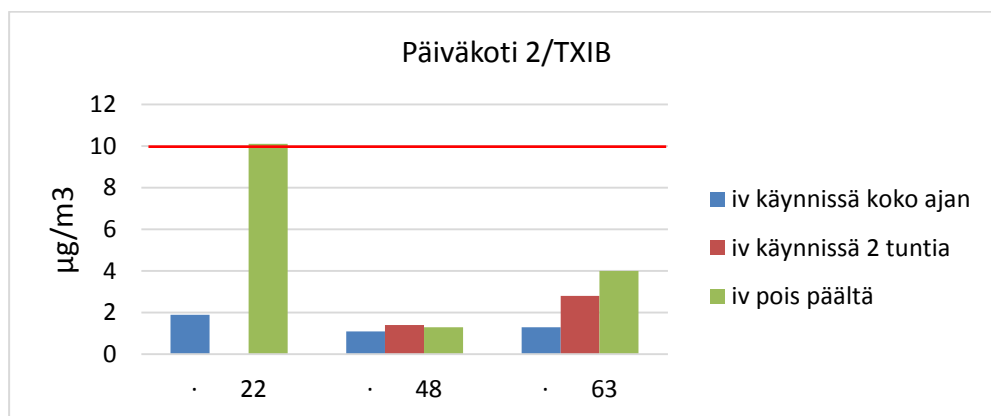
Kuva 3. TXIB-pitoisuudet päiväkodin 2. sisäilmassa ilmanvaihtojärjestelmän eri käyntiaikatavoilla.

TXIB-pitoisuudet vaihtelivat ilmanvaihdon ollessa pois päältä  $<1,0\text{--}10,1\text{ }\mu\text{g}/\text{m}^3$ , 2 tuntia päällä  $<1,0\text{--}3,6\text{ }\mu\text{g}/\text{m}^3$  ja koko ajan päällä pitoisuudet olivat  $<1,0\text{--}1,9\text{ }\mu\text{g}/\text{m}^3$ . TXIB-pitoisuus ylitti toimenpiderajan yhdessä tilassa (kuva 3) ilmanvaihdon ollessa pois päältä.

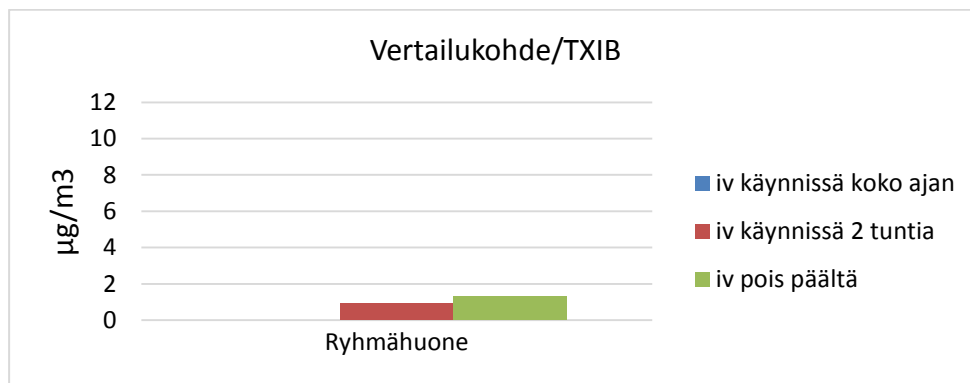
Kuva 4. TXIB-pitoisuudet vertailukohteen sisäilmassa ilmanvaihtojärjestelmän eri käyntiaikatavoilla.

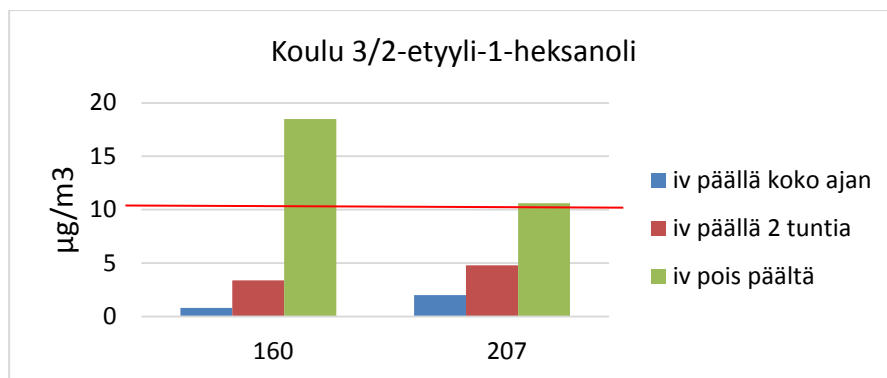
Kuva 5. 2- etyyli-1-heksanolipitoisuudet koulun 3. sisäilmassa ilmanvaihtojärjestelmän eri käyntiaikatavoilla.

2-etyyli-1-heksanoli-pitoisuudet vaihtelivat ilmanvaihdon ollessa pois päältä  $<1,0\text{--}18,5\text{ }\mu\text{g}/\text{m}^3$ , 2 tuntia päällä  $<1,0\text{--}5,2\text{ }\mu\text{g}/\text{m}^3$  ja koko ajan päällä pitoisuudet olivat  $<1,0\text{--}3,5\text{ }\mu\text{g}/\text{m}^3$ . 2-etyyli-1-heksanoli -pitoisuus ylitti toimenpiderajan 3 tilassa (kuva 5 ja 6). Ylitykset olivat ilmanvaihdon ollessa pois päältä.

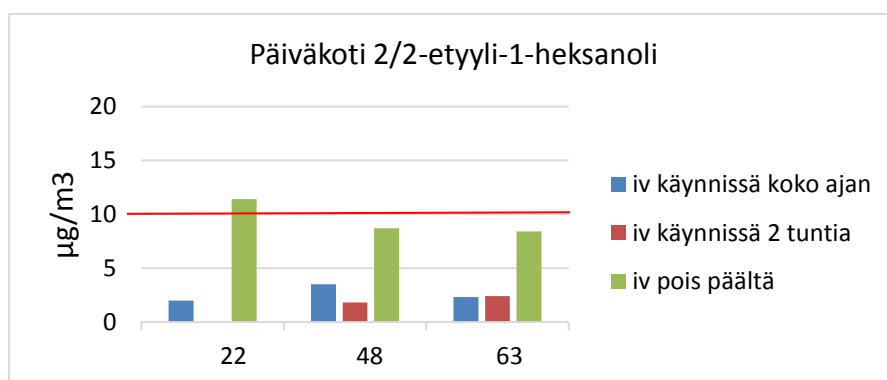
Kuva 6. 2- etyyli-1-heksanolipitoisuudet päiväkodin 2. sisäilmassa ilmanvaihtojärjestelmän eri käyntiaikatavoilla.

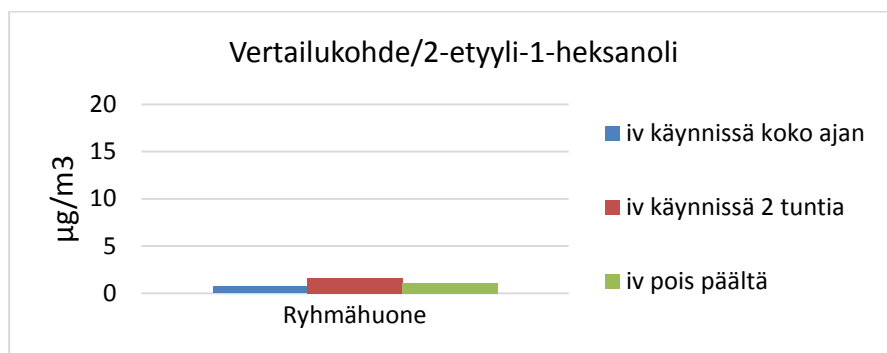
Kuva 7. 2- etyyli-1-heksanolipitoisuudet vertailukohteen sisäilmassa ilmanvaihtojärjestelmän eri käyntiaikatavoilla.

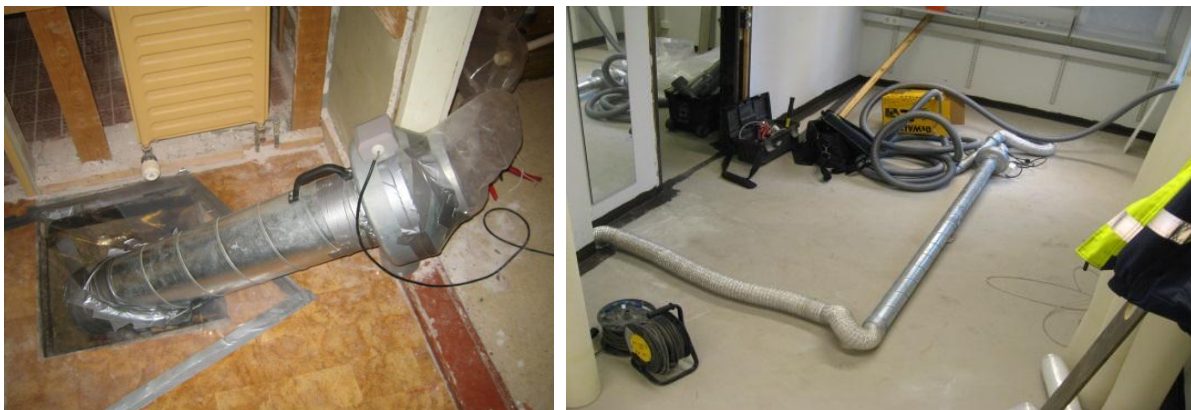
Kuvat 1 ja 2. Koealipaineistuksen tutkimusjärjestelyjä.

Koealipaineistuksessa selvitetään koejärjestelyin järjestelmän soveltuvuutta kohteeseen ja hankitaan lähtötietoja järjestelmän suunnitteluun. Koealipaineistuksen rooli alipaineistusjärjestelmän rakentamisessa on suuri. Kuvissa 1 ja 2 on esitetty esimerkkejä koealipaineistuksien tutkimusjärjestelyistä.

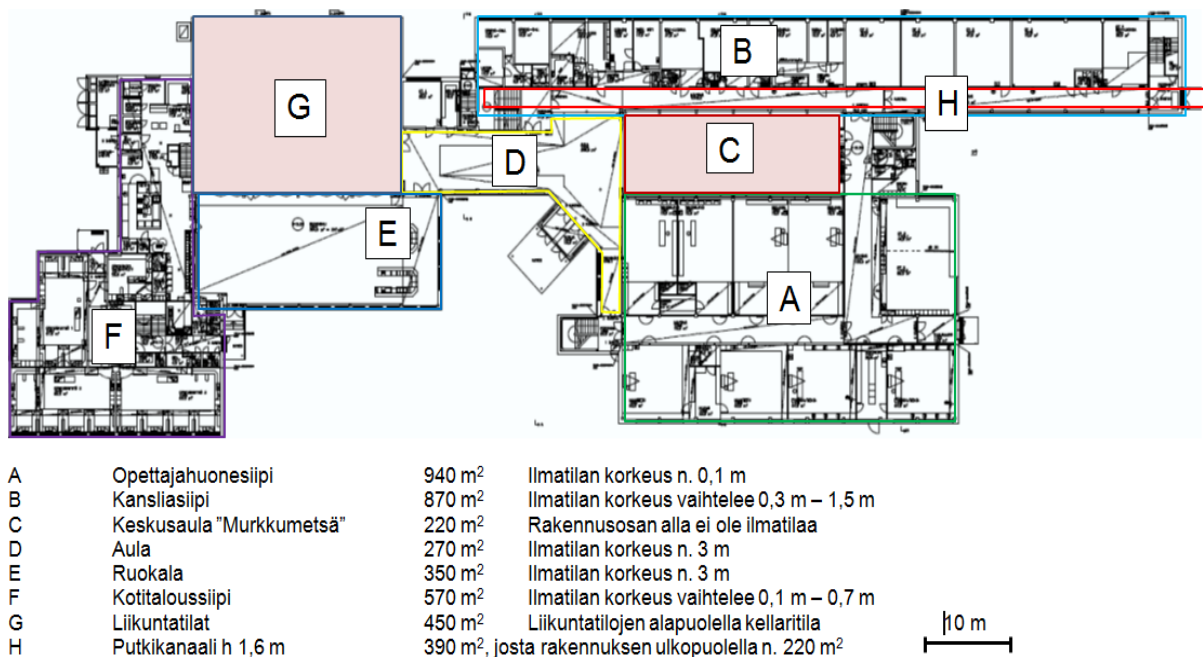
Kuva 1. Ensimmäisen kerroksen pohja ja alapohjan alapuoliset ontelotilat

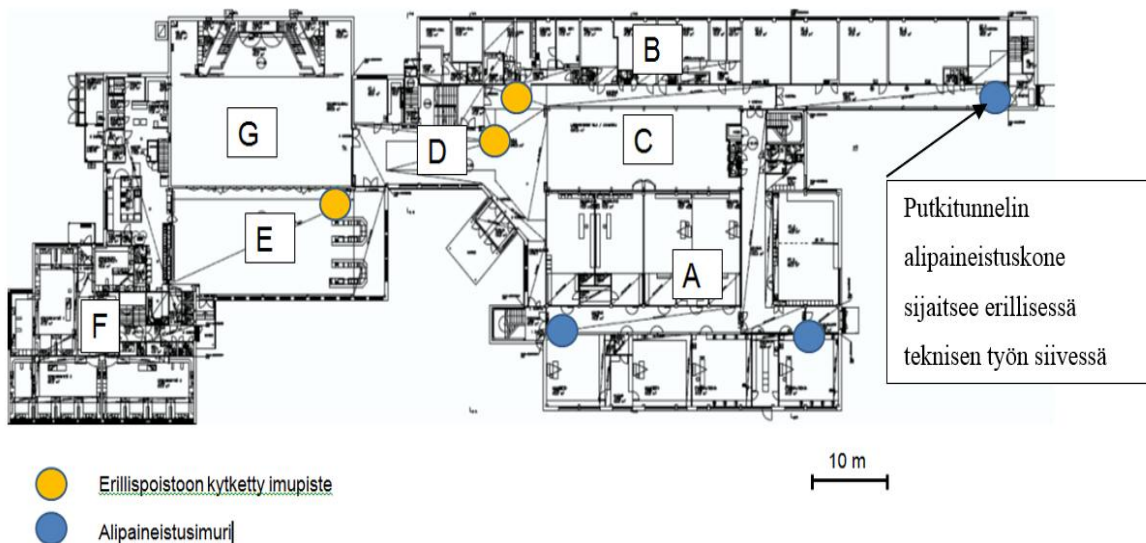
Kuva 2. Alipaineistuspisteet

Alipaineistuksen pääasiallisena tavoitteena ei ole alapohjan ontelotilan tuulettaminen, vaan sen pitäminen alipaineisena suhteessa sisäilmaan. Tämän vuoksi alipaineistuksen yhteydessä ilmatiloihin ei ole rakennettu erillisiä korvausilmareittejä. Kuvassa 2 on esitetty kohteeseen asennetut alapohjan alapuolisten ontelotilojen alipaineistamiseen tehdyt huippuimurit ja erillispoistoihin liitetyt imupisteet.

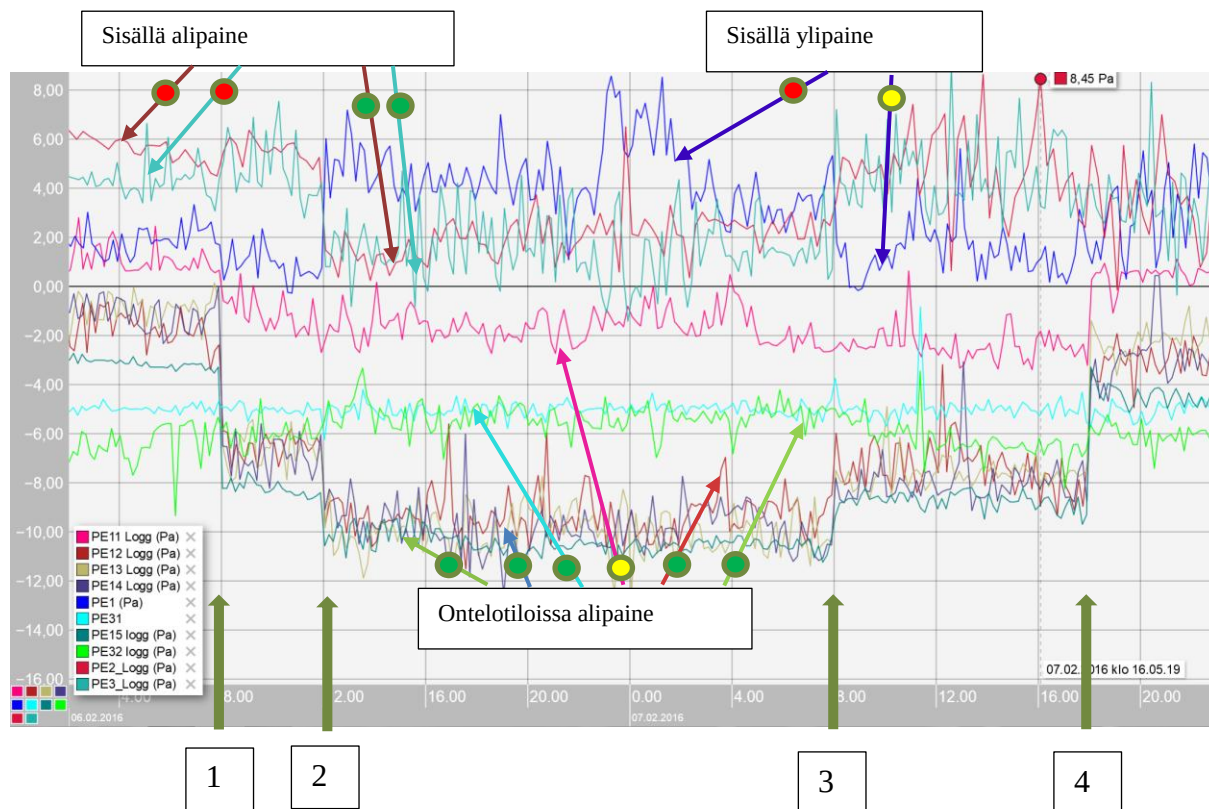
Kuva 3. Paine-eromittausten tulokset ilmanvaihdon eri käyttilanteiden aikana.

Mittaustulokset esitetään käyrästöinä, joissa on liikennevaloin esitetty mittaustulosten tavoitteenmukaisuus. Mittauskäyrästöän alareunan numerointi viittaa ilmanvaihtokoneiden käyntimuutokseen. Muutos on havaittavissa muutoksina paine-erokäyrästellä (kuva 3.).

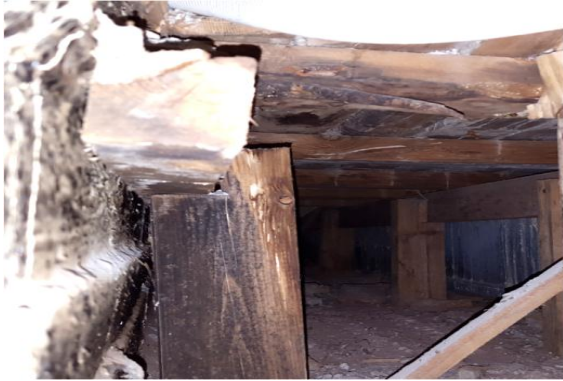
Kuva 1. Ilman todettiin siirtyvän putkikanaaleista oleskelutiloihin.

esimerkki paine-eromittauksen tulkinnasta. Eri puolilla rakennusta todettiin ilmavuotoja rakenteista. Eri-tyisesti ilmaa kulkeutuu lattioiden alta raoista ja rei'istä sekä putkikanaaleista (ks. kuvat 1–2).

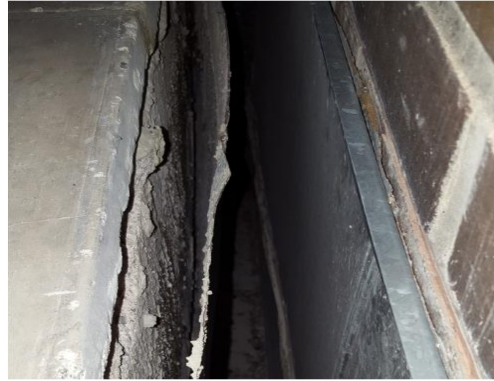
Kuva 2. Pääte-elimien sovitukset rakenteeseen on epätiivis.

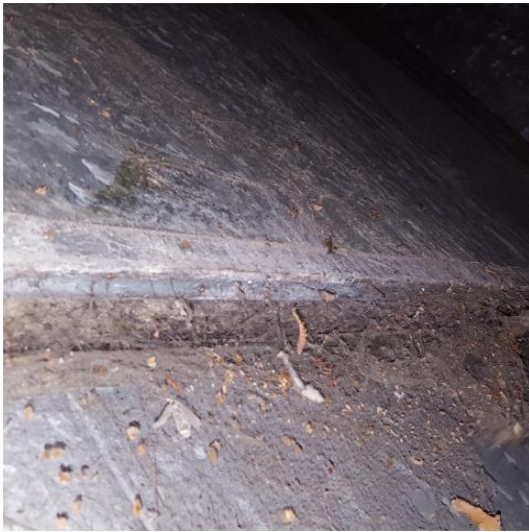
*Kuva 3.* Raitisilmakammiossa on likaa ja avoimia villapintoja.

Kellarikerroksessa sijaitsevien IV-konehuoneiden molemmat raitisilmakammiot ovat likaisia, pölyisiä, lumisäleiköt ovat tukossa, kammiossa on ylimääräistä tavaraa, viemäröinti ei toimi tai niissä on avoimia villapintoja (ks. kuvat 3–5).

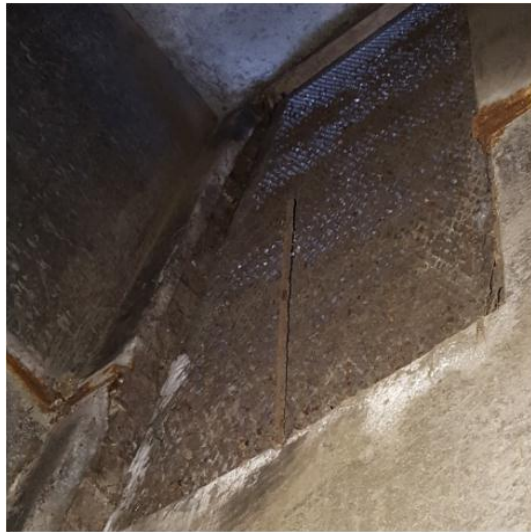
*Kuva 4.* Lumisäleikkö on tukossa.

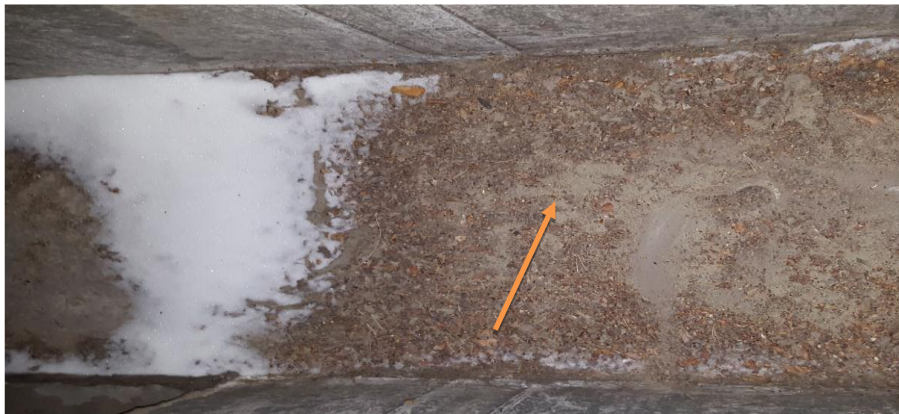
*Kuva 5.* IV-konehuoneen raitisilmakammio on likainen, kammion pohjalla on lunta ja viemäröinti on tukossa

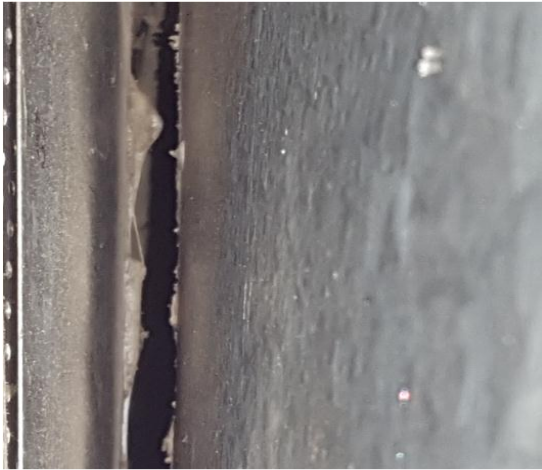
*Kuva 6.* Tuloilmakoneen liitos runkokanavaan on repeytynyt.
