*Rakennusterveysasiantuntija-koulutuksen  
2015–2016 loppuseminaari 30.–31.8.2016*

Toimittaneet: Helmi Kokotti, Meri Hietala ja Arja Vainio  
Opinnäytetöiden tiivistelmät.  
Rakennusterveysasiantuntija  
RTA 2015 – 2016  
Helsinki 2016

| <b>Nimi</b><br>RTA – opiskelijaryhmän 2015 – 2016 opinnäytetöiden tiivistelmät.<br>Rakennusterveysasiantuntija -koulutuksen loppuseminaari 30.-31.8.2016. | <b>Sivu- ja liitesivumäärä</b><br>194 |

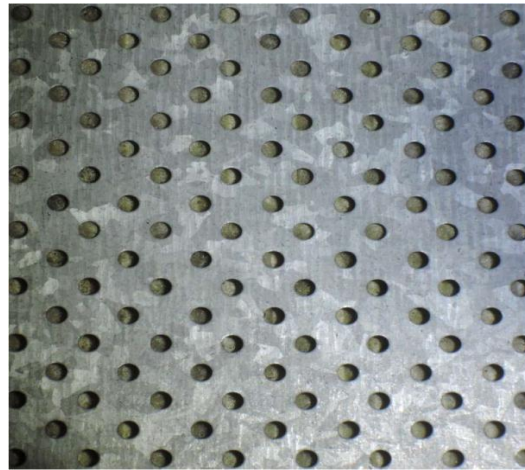
*Kuva 7.* Runkokanavan äänenvaimentimissa on mineraalivillakuituja.

Ilmanvaihtokoneen puhallinkammio on likainen. Hienosuodattimien kiinnityskiskon ja rungon välissä on ohivirtauksia. Runkokanavan sisäpinta on pinnoitettu pidemmältä matkalta reikäpeltilevyllä. Reikäpellin takana on mineraalivillakuituja (ks. kuva 7). Tuloilmakanavissa on rakennusaikaista jätettä, pölyä ja muuta epäpuhtautta (ks. kuva 8). Tuloilmakoneen nro. 3 liitos runkokanavaan on puutteellinen (ks. kuva 6). Osassa kanttikanavia on metallisia tukiristikoita, jotka estävät kanavistojen puhdistamisen (ks. kuva 9).

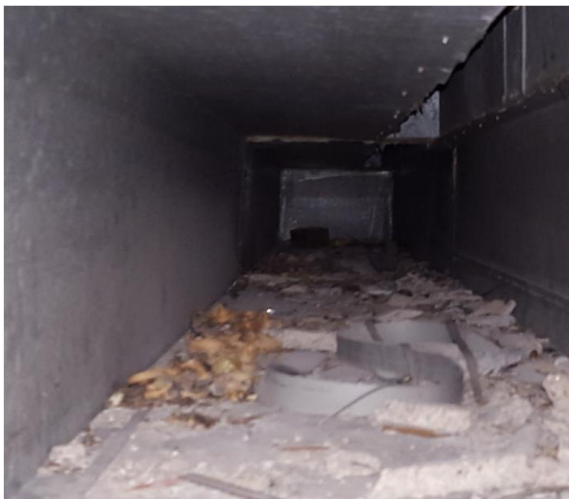
*Kuva 8.* Salin alla kulkevassa tuloilmakanavassa on rakennusaikaista jätettä.

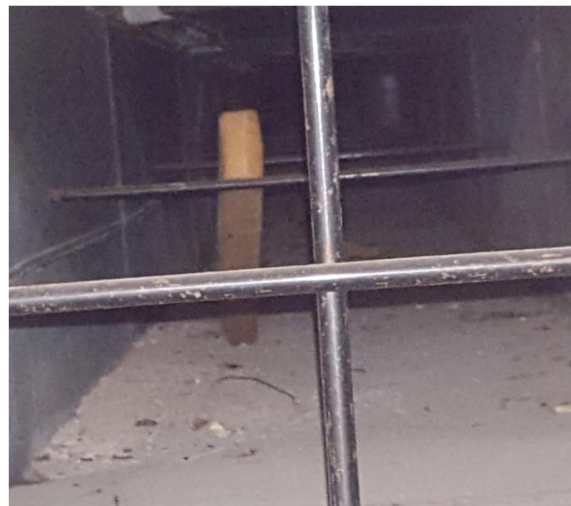
*Kuva 9.* Salin alla kulkevassa tuloilmakanavassa on metallisia tukiristikoita.

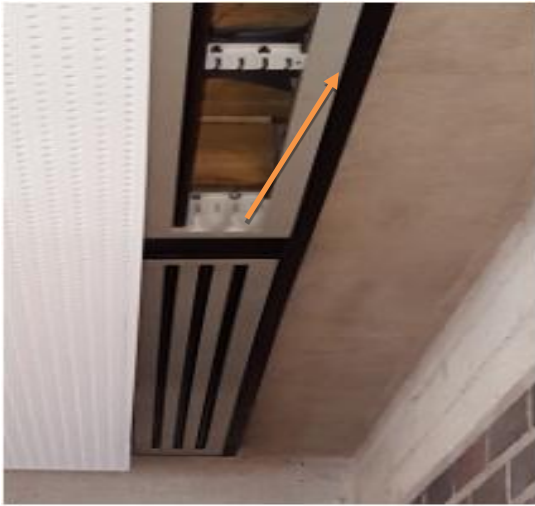
*Kuva 10.* Tila 024, Tulo- ja poistoilman pääte-elimet ovat yhdessä suorassa linjassa katossa.

Tuloilmapäätteiden taustapinnassa on avoimia villapintoja. Taustapinnassa on puukoolauksia, eristevillaa, kovalevyä ja muovia. Muovia ei ole nidottu kiinni koolauksiin. Teollisia mineraalikuituja pääsee vapautumaan sisäilmaan (ks. kuvat 10–11).

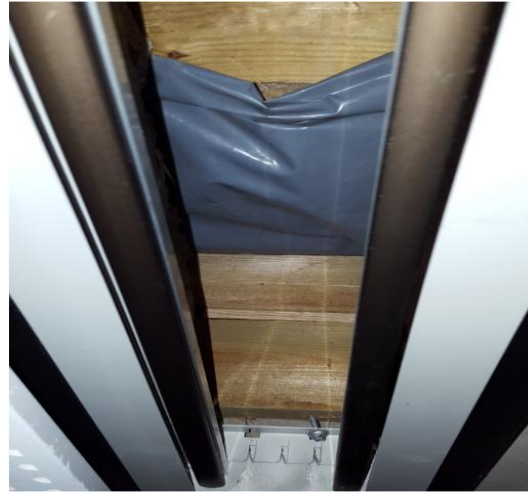
*Kuva 11.* Tuloilmaelimen taustapinnassa on vapaita villapintoja.

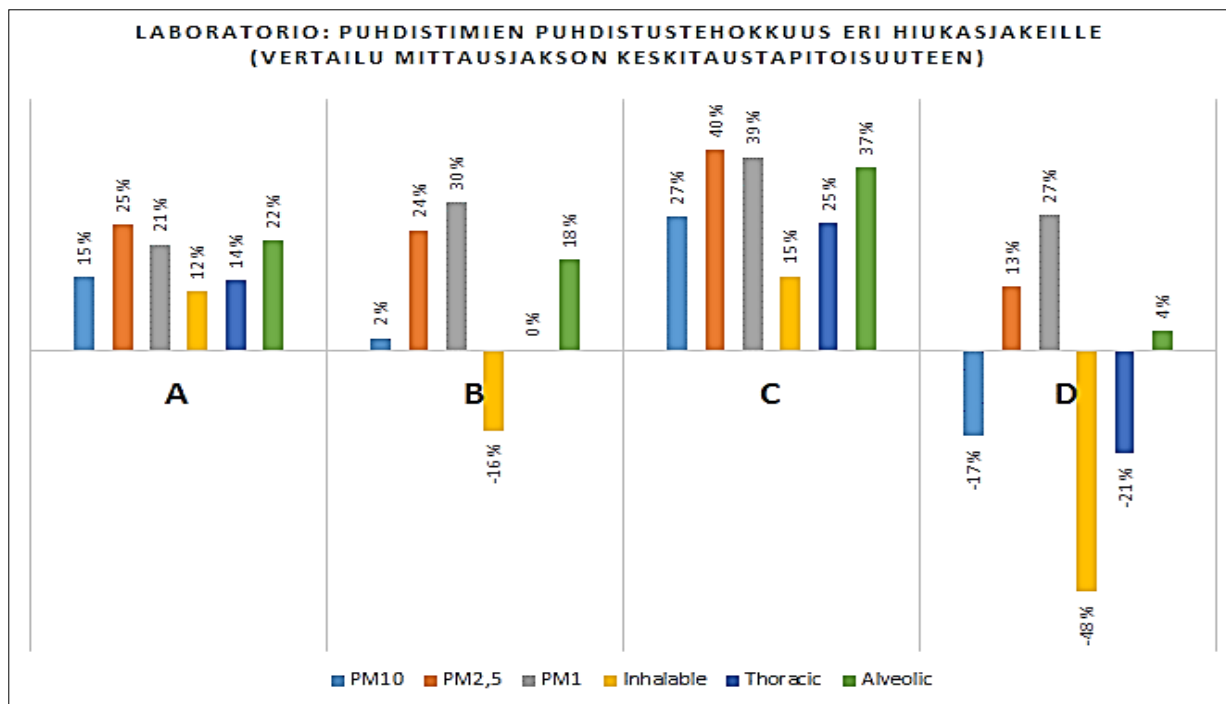
*Kaavio 1. Laboratoriotilan puhdistimien puhdistustehokkuudet eri hiukkasjakeille mittaussjakson keskitaustapitoisuuteen (13 vrk, N=19230) verrattuna.*

Ultrapienten hiukkasten suhteen mittausjakson ja vertailujakson keskimääräisten taustapitoisuuksien vaihtelut olivat suuria. Puhdistimilla B, C ja D mittausjakson keskimääräinen hiukkastaso väheni taustapitoisuuteen verrattuna, mutta puhdistimen A osalta vastaavaa vähenemistä ei havaittu. Parhaimmat puhdistustehokkuudet saavutettiin puhdistimilla C ja D. EN481- ja PM-luokan hiukkasten suhteen kaikki puhdistimet vähensivät tilojen hiukkaspitoisuutta, kun vertailu suoritettiin mittausjakson keskitaustapitoisuuteen. Parhaan puhdistustehokkuuden saavutti puhdistin C, jonka puhdistusvaikutus oli kokonaisvaltaisin: Puhdistuen tehokkaimmin kaikkia hiukkasjakeita sekä laboratoriotiloissa että kalankasvatuspuolella. Laboratoriotilan hiukkaspitoisuuksien vertailutuloksia on nähtävissä kaaviosta 1.

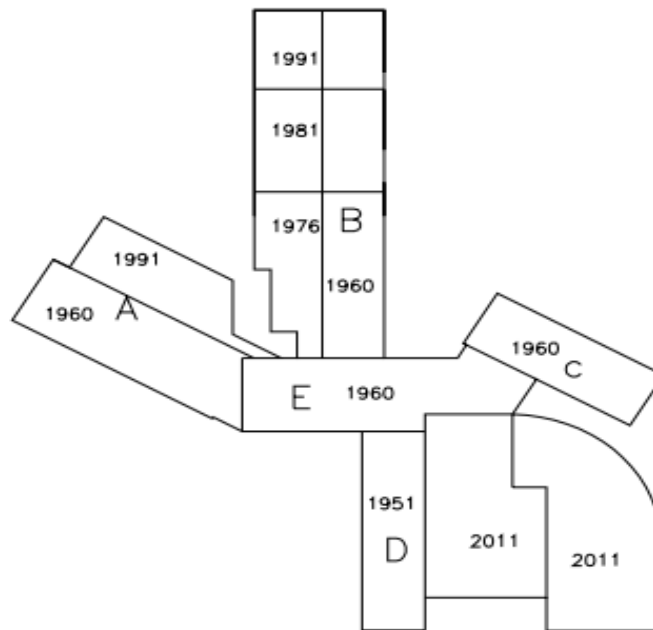
*Kuva 1. Rakennusosat ja niiden valmistumisvuodet*

Kyseessä on alunperin vuonna 1951 rakennettu ja moneen kertaan laajennettu monimuotoinen koulurakennus. Nykyisin koulu koostuu viidestä eri siivestä ja muistuttaa muodoltaan hakaristiä (kuva 1.). Rakennus on perustettu loivalle rinnetontille siten, että sen lattiapinnan korkeusasema vaihtelee maanpinnan mukaan. Osa koulusta on puurakenteista, osa on betonia ja osa tiiltä.

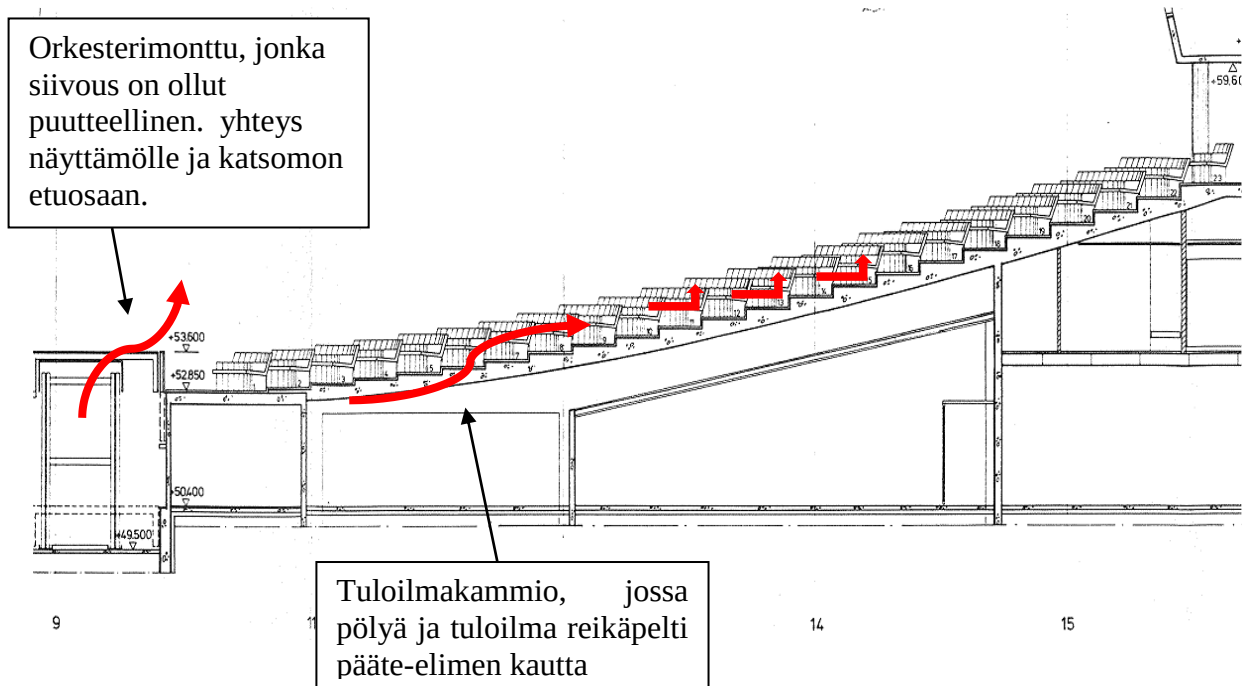
Kuva 1. Tuloilmakammion ja orkesterimontun yhteys katsomoon ja näyttämölle

Sibelius-salin alla oleva tuloilmakammio on erittäin pölyinen ja sitä käytetään varastotilana. Tilassa maalataan myös teatterilavasteita. Tuloilmakammioista tuloilma ohjataan suoraan suodattamattomana katsomon penkkien alle, eli tuloilman mukana pöly, mineraalivillakuidut ja mm. maalin hajut pääsevät suoraan katsomoon. Lisäksi ns. orkesterimontusta on suora yhteys katsomon ja näyttämön sisäilmaan. Montussa havaittiin paljon pölyä, joka voi kulkeutua näyttämön ja katsomon etuosan sisäilmaan.

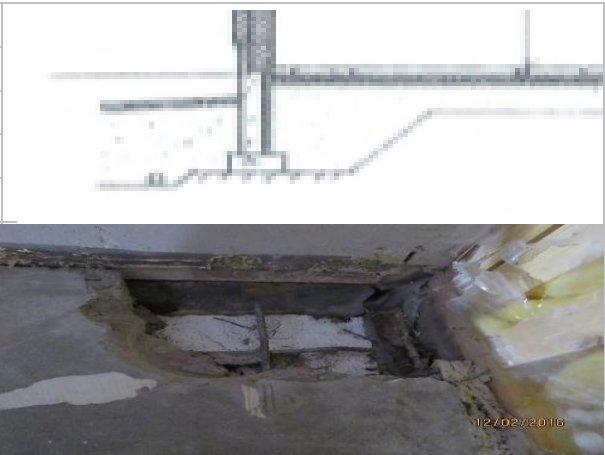
| Alapohjarakenne, pinnalta katsottuna: | |
| - muovimatto | |
| - liima | |

Kuva 2. (alempi) Alapohjan rakenneavauksesta

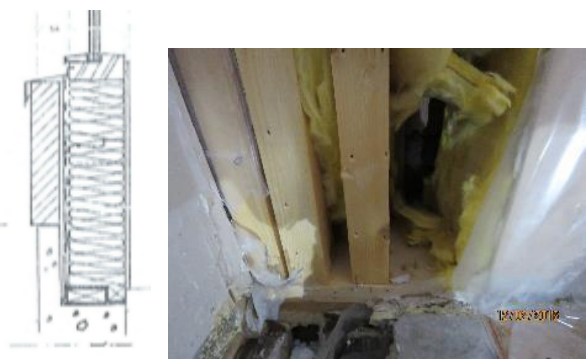
| Ulkoseinärakenne, sisäpinnalta ulkopintaan katsottuna: | |
| - maalipinnoite | |
| - lastulevy | |

Kuva 3. (vasen) Ulkoseinärakenteen leikkauskuva, Kuva 4. (oikea) Valokuva ulkoseinän rakenneavauksesta

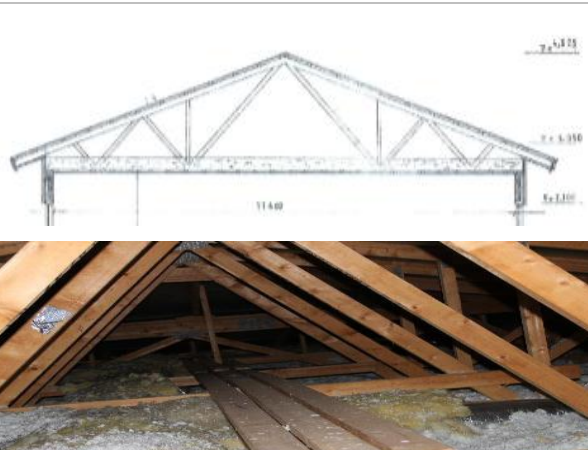
| Yläpohjarakenne, vesikatolta alaspäin | |
| - teräsprofiilipelti | |
| - ruoteet | |

Kuva 5. (yllä) Yläpohjarakenteen leikkauskuva, Kuva 6. (alla) Yleiskuvaa yläpohjarakenteista

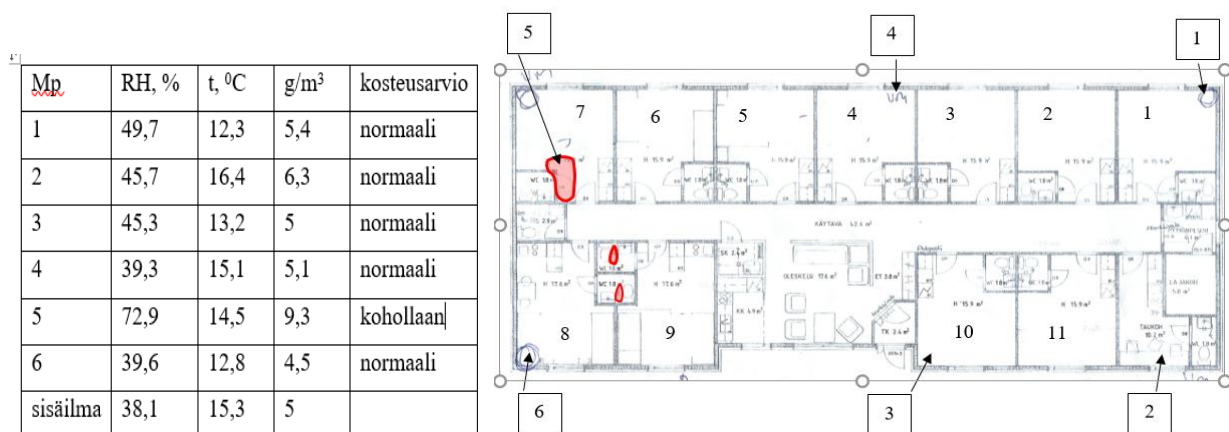
*Taulukko 1.* (vasen) Viiltomittaustulokset, *Kuva 7.* Pohjakuva, jossa on esitetty mittauspisteiden sijainnit ja kastuneet lattiapinnat

Seuraavassa taulukossa 1. on esitetty viiltomittauspisteiden tulokset, mittapisteiden sijainnit esitetty pohjakuvassa.

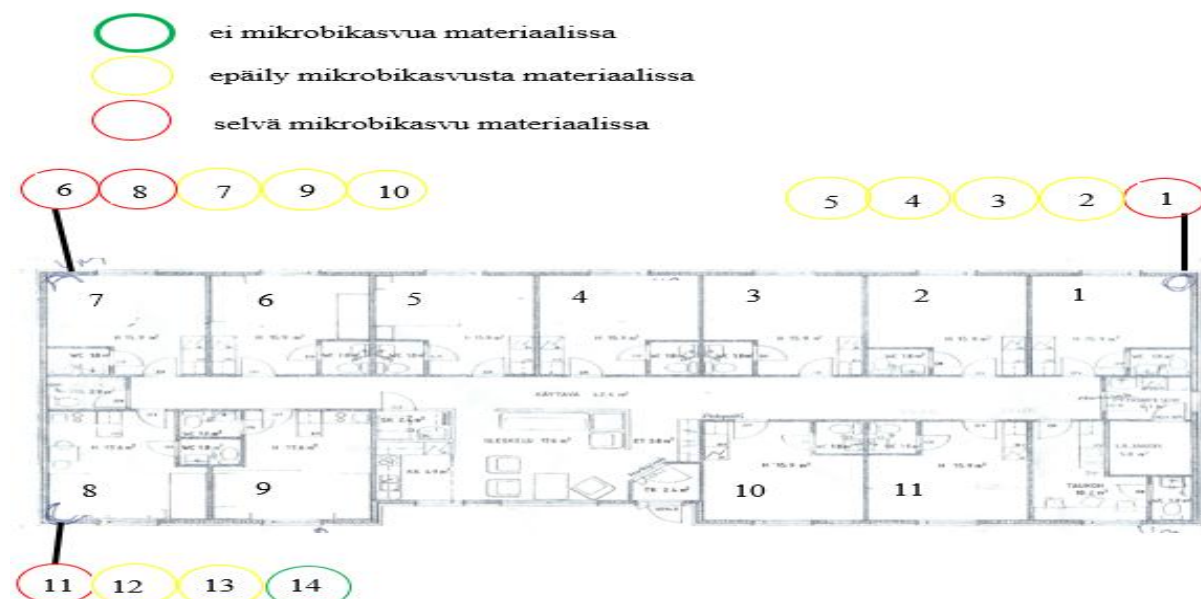
Kuva 8. Materiaalinäytteiden näytteenottopaikat ja mikrobikasvun määrä.

Materiaalinäytteiden näytteenottopaikat on esitetty seuraavassa pohjakuvassa (kuva 8.). Numerot viittaavat laboratorioanalyysin numerointiin.

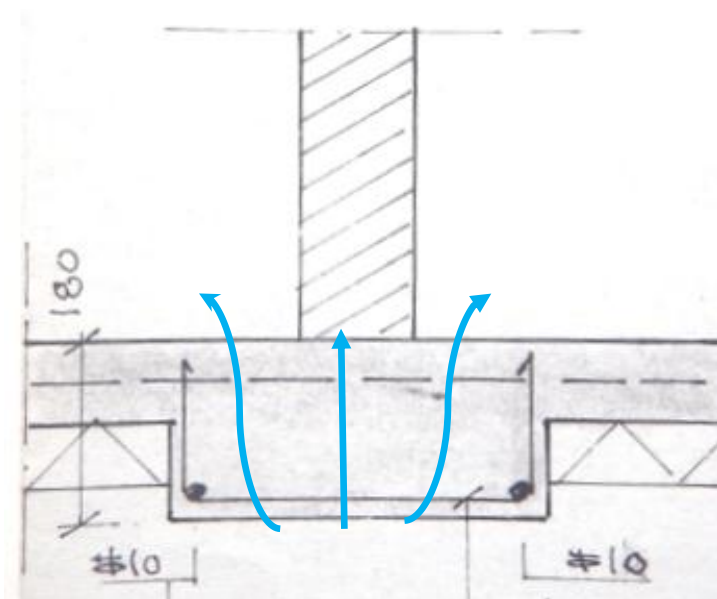
Kuva 1. Vahvikeantura ja sen kautta kosteuden siirtyminen kapillaarisesti.

Kohonneita kosteusarvoja tutkimuksissa havaittiin kaikkien rakennusten makuuhuoneiden kynnyksien ja väliseinien kohdalla. Syynä on kosteuden kapillaarinen nouseminen vahvikeanturan kohdalta, jossa ei ole riittävää kapillaarikatkoa täyttöhiekan ja vahvikeanturan välissä (kuva 1). Betonilaatan alta täyttösorasta otettiin maanäyte, josta määritettiin täyttösoran kapillaarisuus. Kapillaarinen nosto sorassa oli yli 350mm, joka ei täytä rakennuksen alapohjan kapillaarikaton materiaalille annettuja laatuvaatimuksia. Kynnysten kohdalla muovimattojen alla oli havaittavissa voimakasta hajua.

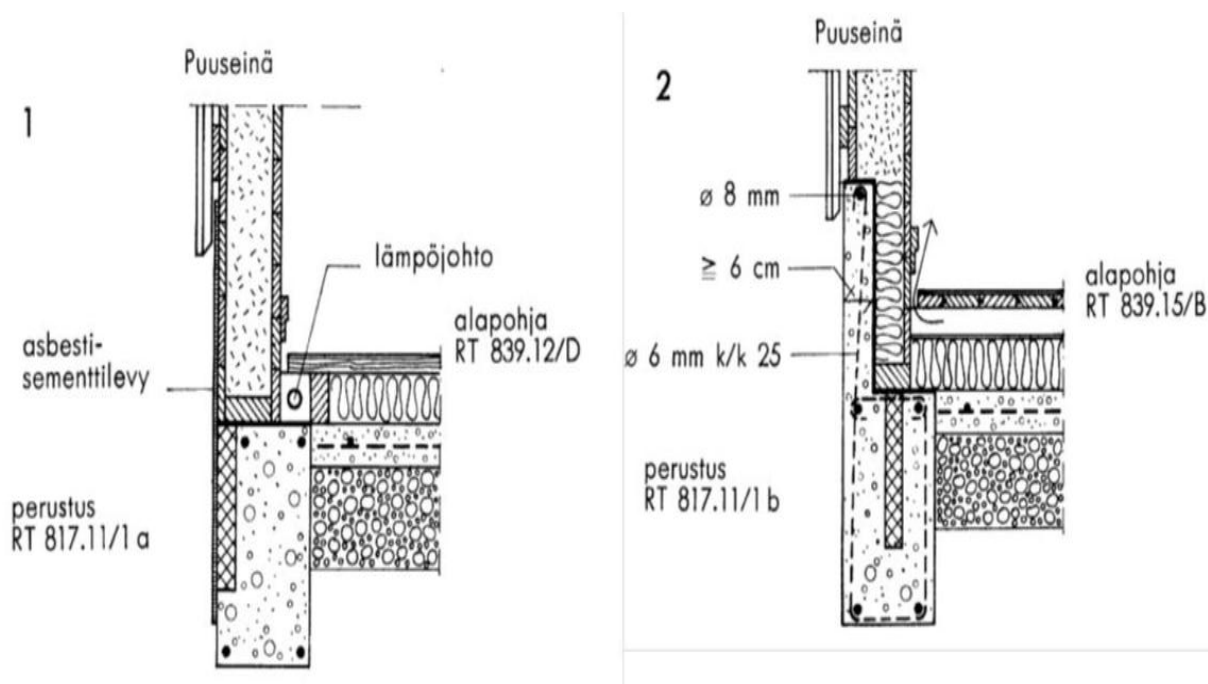
Kuva 1. RT-ohjekortti vuodelta 1957

Valesokkelirakenteen ohjeita ja erilaisia ohjeissa olevia leikkauspiirustuksia on ollut vielä 90-luvun alussa. Vasta nykyäänkin voimassa olevasta PIENTALON PERUSTAMISTAVAN VALINTA (RT 81-10486, ohjetiedosto, syyskuu 1992) puuttuu rakenneleikkausmallit, joissa on valesokkelirakenne.

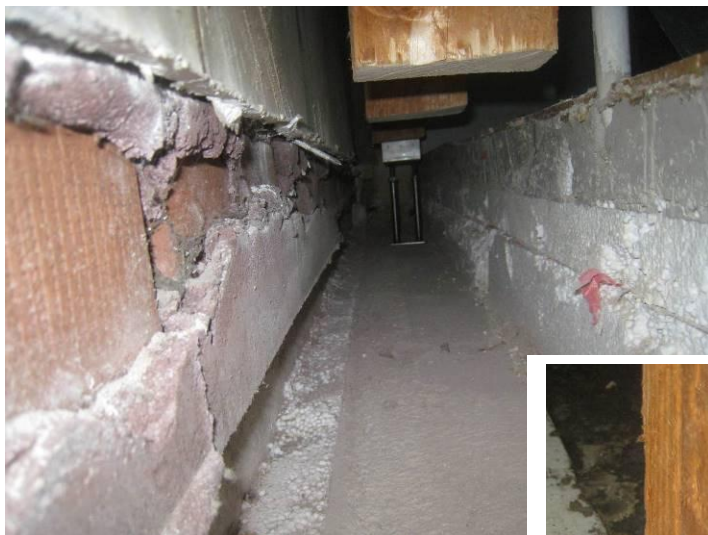
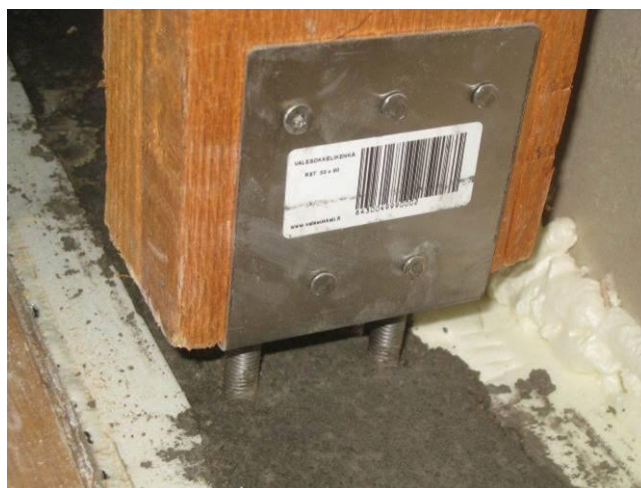
Kuvat 2. ja 3. Valesokkelipalkki

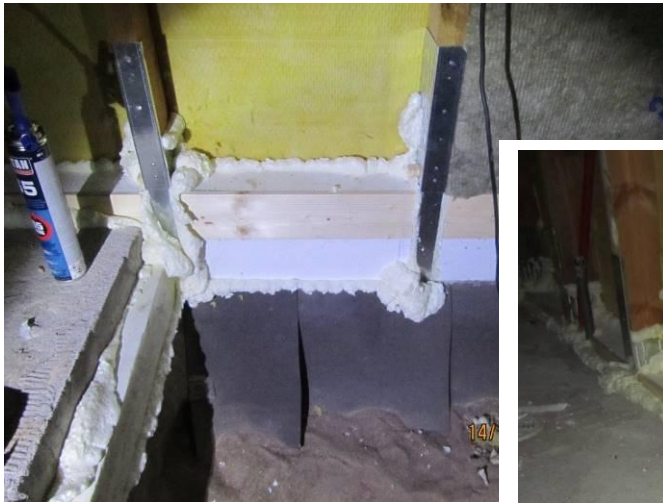
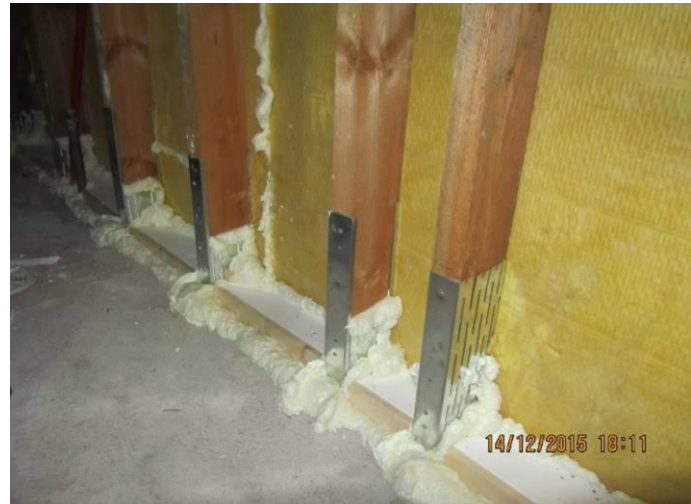
Kuvat 4. ja 5. Temokenkä

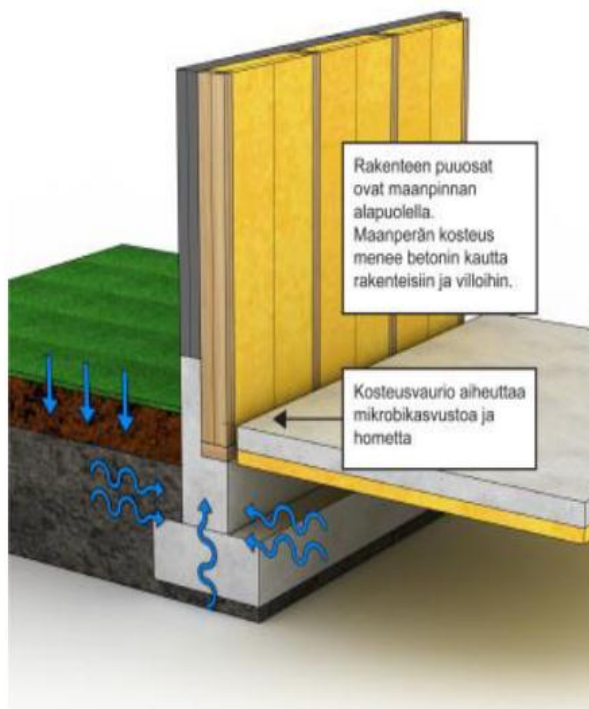
Perinteinen valesokkeliratkaisu

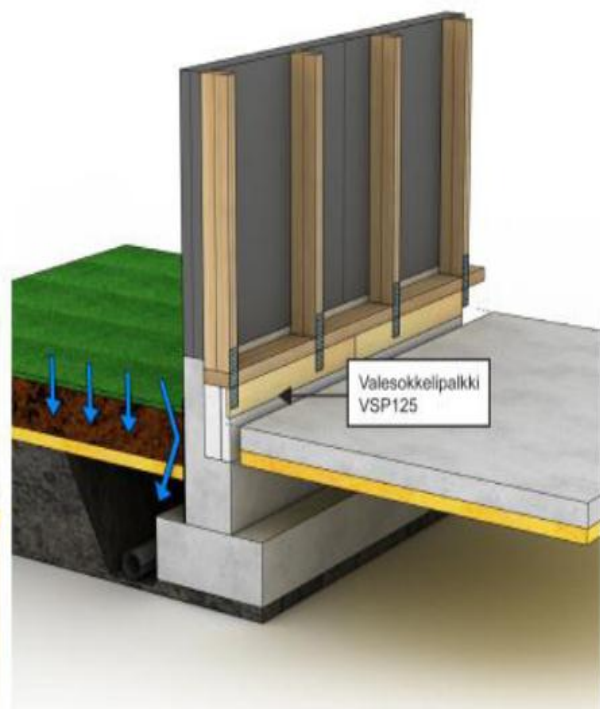
Uusi korjausmenetelmä

Kuva 6. Valesokkelipalkki VSP100/VSP125

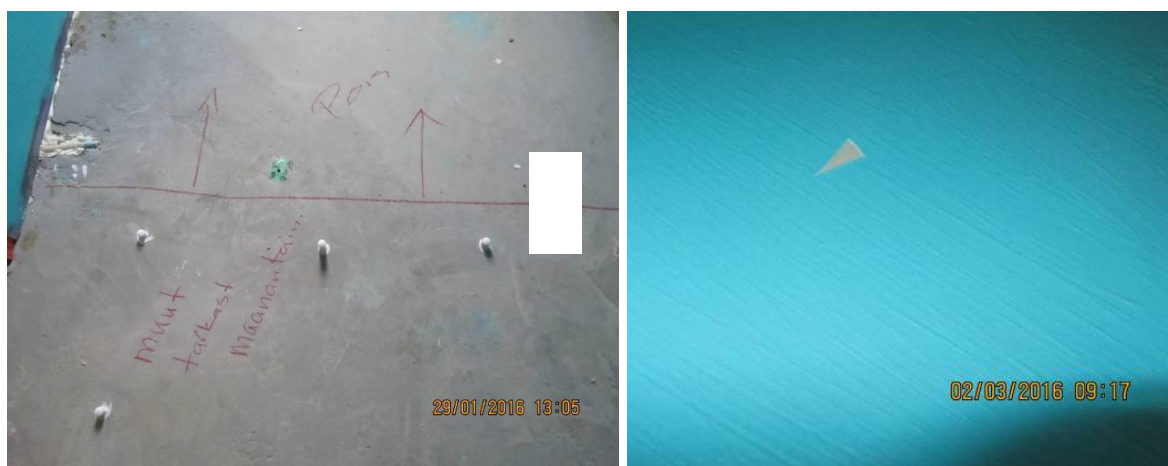
Kuvat 7. ja 8. Märkätilojen laadunvarmistus, kuvissa kosteusmittaus sekä vedeneristeen kuivakalvopaksuuden mittaaminen

Opinnäytetyössä kerrotaan tarkemmin märkätilojen laadunvalvonta, lähinnä rakenteiden kosteusmittaus sekä vedeneristeen kuivakalvopaksuuden mittaaminen.

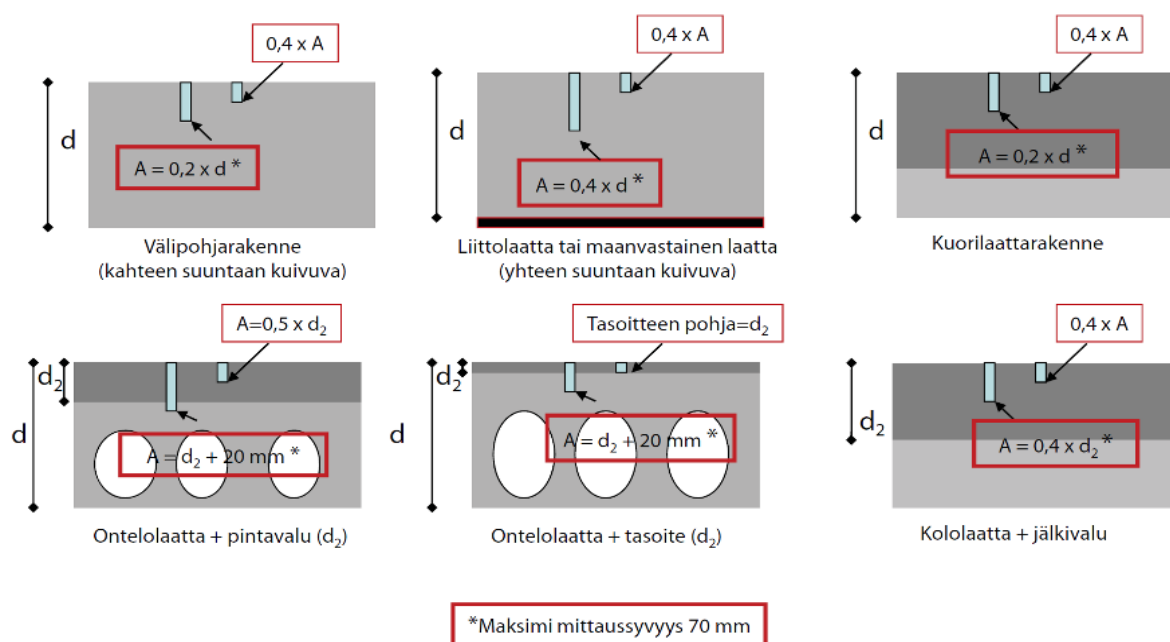
Kuva 9. Betonilattian kosteus mitattiin RT 14-10984 mukaan

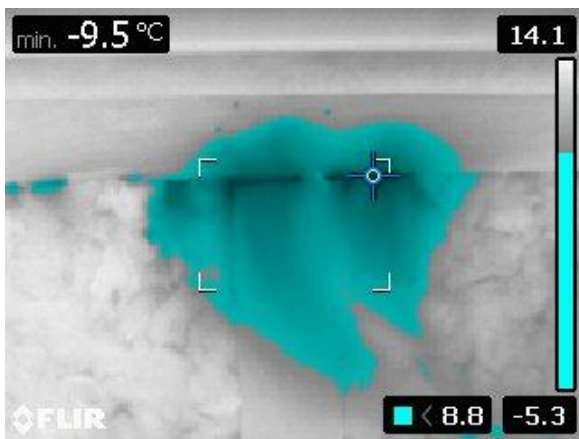
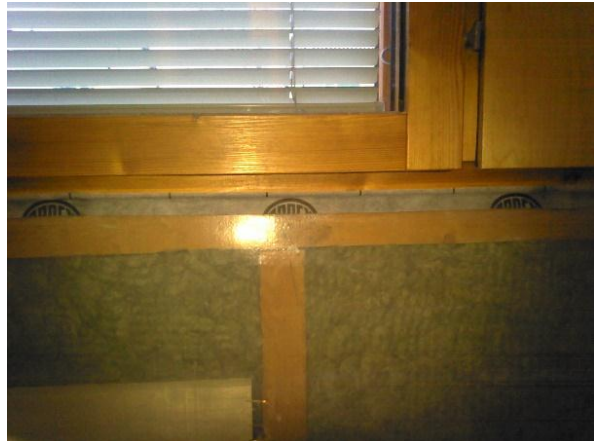
Kuvat 10. ja 11. Eristepuute karmin alla

Ilmatiiveyden varmistamiseksi kohteeseen tehtiin laadunvarmistuksena lämpökamera-kuvaukset ja merkkiainekokeet. Tarkastettavaan huoneistoon tehtiin alipaineistus sulkemalla korvausilmaventtiilit sekä käyttämällä kohteen huippuimuria. Kuvaukset ja kuvaukset tehtiin RT ohjetiedostojen mukaisesti (Rakenteiden ilmatiiveyden tarkastelu merkkiainekokein, RT 14–11197 ohjetiedosto, marras-kuu 2015 ja Rakennuksen lämpökuvaus, rakenteiden lämpötekeminen toimivuus, RT 14–10850 ohjetiedosto, elokuu 2005).

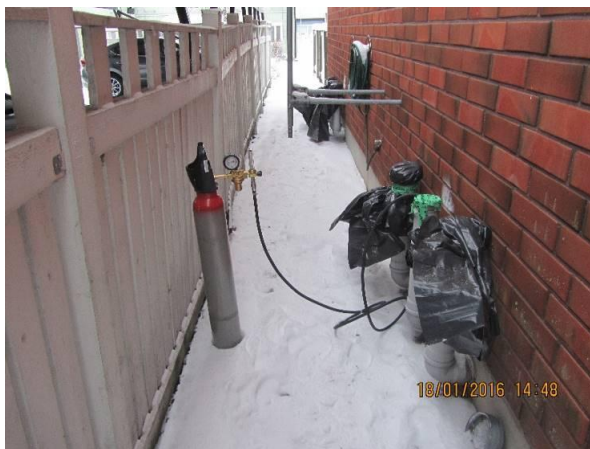
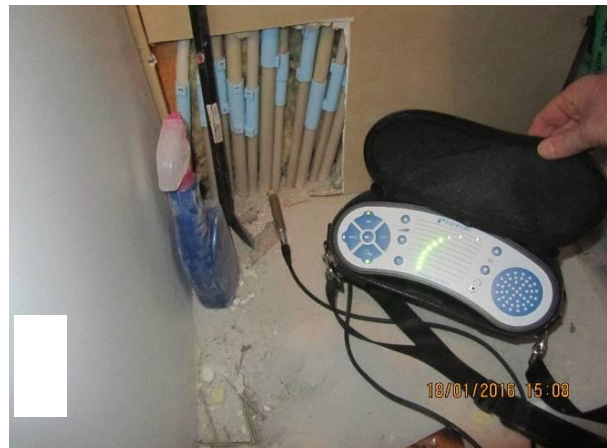
Kuvat 12. ja 13. Ilmavuodot paikannettiin merkkiainekokein
